史跡高山社跡付属棟・石垣整備報告書

令和3年5月

藤岡市教育委員会

本書は平成 26 年から国指定史跡「高山社跡」に残る建造物 4 棟の内、主屋を除く付属建物 3 棟の保存修復工事、石垣修理の成果について報告するものです。藤岡市における文化財建造物修復は初めての事業となり、建物の構造や痕跡調査などの建築的な視点、発掘調査や歴史資料などの考古学、歴史的な視点など多角的な成果が報告されています。

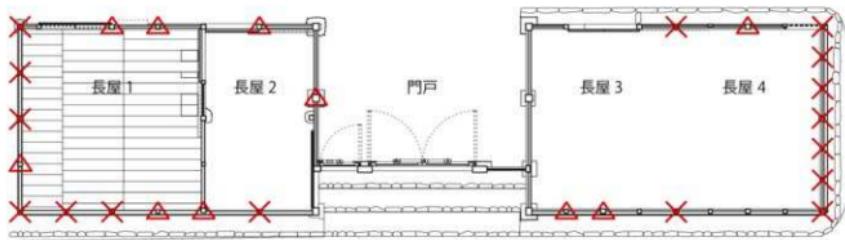
図3-3-1 柱損傷図（工事前平面） 凡例 △：根縫により再使用可能な柱
X：再使用不可能な柱

柱は約4割が部分修理により再使用可能な状態で、約2割は損傷部を根縫によって交換することにより再使用可能な状態であった。残りの約4割は損傷が大きく再使用できない状態であった。門戸廻りの柱は檜材が多く、柱・土台の下部を除き損傷が少なかった。

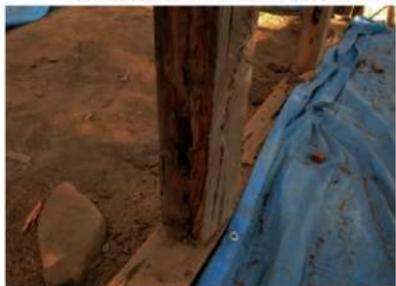
3-3-1 柱脚の状況
虫害が多く見られた

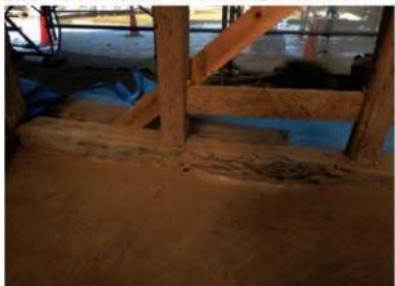
土台は檜材を除くほぼ全てに腐朽・虫害による損傷があり、再使用ができない状態であった。

3-3-2 土台の状況
虫害が多く見られた

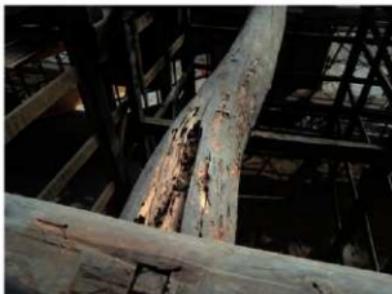
小屋組には一部転用材が確認されたが、腐朽・虫害による損傷はあまり見られず良好な状態であった。梁の端部に虫害による損傷が2箇所確認された。東面の妻面に切断された旧登り梁の端材が柱の上に残されており、その上に桁を載せていたが、その端材も虫害による損傷が見られた。

3-3-3 梁端部の損傷
虫害によるものが見られた

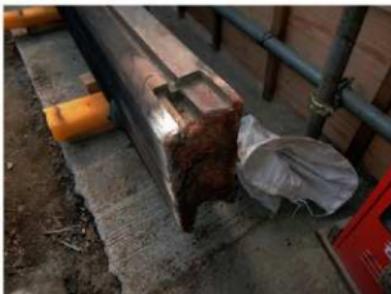
3-3-4 門戸部分の柱下部に損傷が見られた

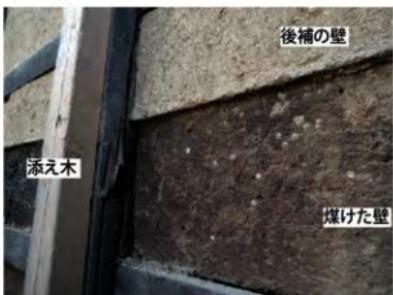
3-3-8 煤けた壁の上に土壁を塗っている
柱は損傷しており、添え木による補強が確認された

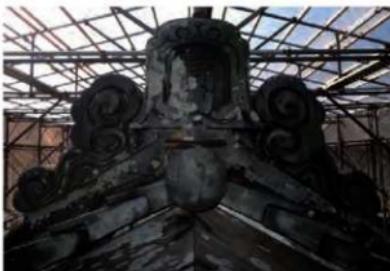
屋根の損傷状況は、瓦に割れや地衣類等の付着が多く見られ、瓦縦横の列に歪みが見られた。棟積みは上下に波を打っており、軒先も下がっている状況が確認された。鬼瓦に割れ等は見られなかつたが、表面に地衣類等の付着が見られた。

3-5-30 工事前の状況
鬼瓦に割れ等は見られなかつたが、地衣類等の付着が見られた

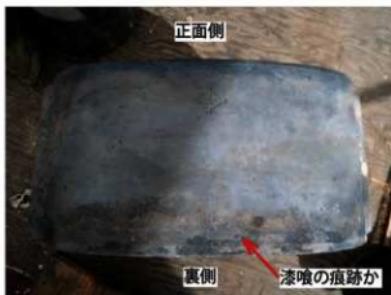
鬼瓦の上部を見ると、裏側部分のみに表面の剥れが見られた。これは鬼瓦上部に漆喰等が塗られていた痕跡と考えられるが、解体前の形式では上部に何も塗られていなかったため、屋根形式が変わる前の痕跡と考えられた。裏側の小口面や内部には漆喰が残っていた。表面の痕跡と小口面の漆喰跡より、影盛があった可能性があると考えられた。鬼瓦の内部に残る漆喰は、裏込めに使用されたものと考えられた。

3-5-51 鬼瓦上部を見る
裏側のみに漆喰跡のような表面の剥れが見える

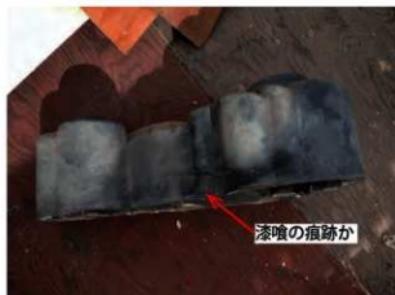
3-5-52 鬼瓦上部を見る
裏側のみに漆喰跡のような表面の剥れが見える

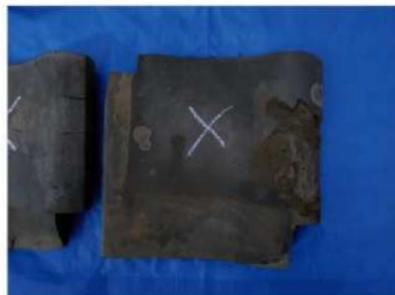
3-5-72 瓦検査の状況
欠損の多いものは取り替えた

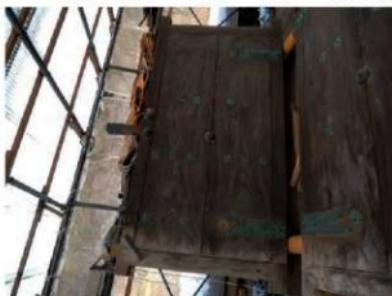
3-5-83 大戸の状況

大戸は調整が必要な状態であり、化粧釘金物とカスガイ金物に損傷と紛失が見られた。

化粧板に隙間があり、化粧金物とカスガイ金物に
損傷と紛失が見られた

大戸は一度解体して楔の締め直しを行い、鏡板に隙間が見られたが本工事ではそのまま様子を見ることとした。楔には酢酸ビニル系のボンドを使用した。八双金物と肘坪金物は状態が良好であったため、全て再使用した。化粧釘金物は再使用可能なものは使用し、部品の欠損したものは部品を新規作成して再使用し（4 箇所）、紛失していたものは現状に合わせて新規作成した（22 箇所）。カスガイ金物は紛失していたものを現状に合わせて新規作成した（2 箇所）。作成した金物は既存のものに色合わせした。

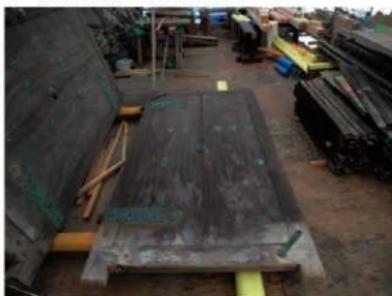
3-5-84 大戸の状況

化粧板に隙間があり、化粧金物とカスガイ金物に
損傷と紛失が見られた

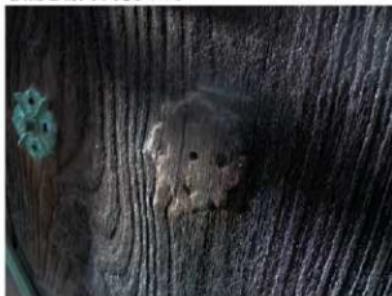
3-5-85 化粧金物の紛失

金物跡の風食が残る

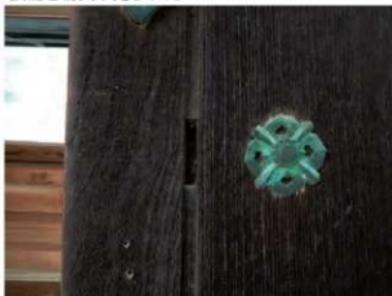
3-5-86 梱と鏡板との隙間

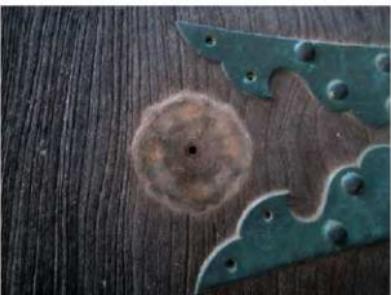
建具 -4 化粧金物の紛失

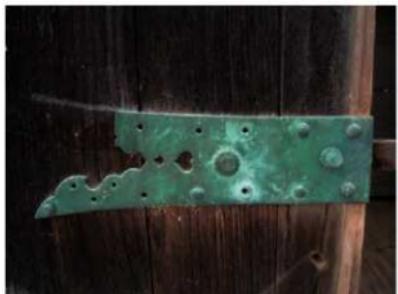
建具 -5 八双金物の損傷

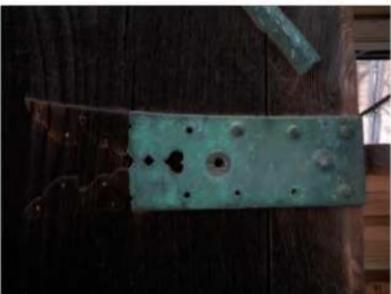
建具 -6 八双金物の損傷

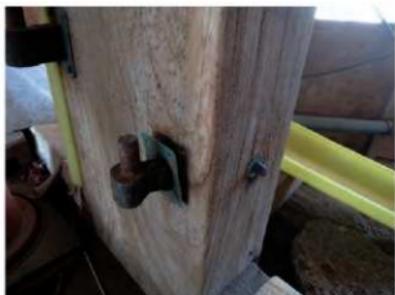
建具 -11 肘坪金物の損傷

潜戸は楔の締め直しを行い、堅樋と鏡板の隙間は埋木した。楔には酢酸ビニル系のボンドを使用した。鏡板が西側縦樋の板溝から外れていたため、納まるよう調整した。八双金物は上下ともに欠損が見られたため、欠損部を新規作製して既存部分に取り付けた。肘坪金物は 1 本が劣化により痩せていたため、肉付け補修を行った。化粧釘金物は再使用可能なものは使用し、紛失していたものは現状に合わせて新規作成した（13 箇所）。カスガイ金物は紛失していたものを現状に合わせて新規作成した（1 箇所）。なお、潜戸に対応した脇堅板張り部分の化粧釘金物は全て紛失していたため新規作成（10 箇所）した。

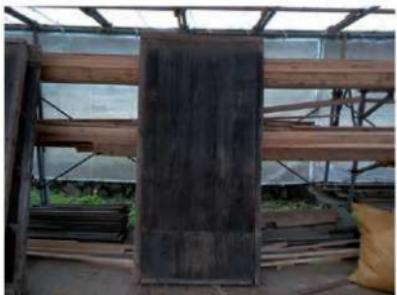
建具 -13 長屋 3 出入口戸の損傷状況

長屋 3 の出入口引分け板戸は、開口高さとの差を解消するため縦木する縦樋を既存よりも長くし、上框を既存よりも大きくすることで対応した。西側建具は鏡板・目板・上框・下框・戸車を新規材に取り替え、縦樋は上部を縦木して開口部と高さを合わせ、損傷部は接木して補修した。東側建具は鏡板・目板・上框・下框・横棟（1 本）・戸車を新規材に取り替え、縦樋は上部を縦木して開口部と高さを合わせ、損傷部は矧木して補修した。

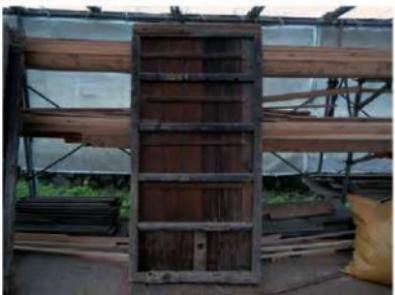
建具 -14 長屋 3 出入口戸の損傷状況

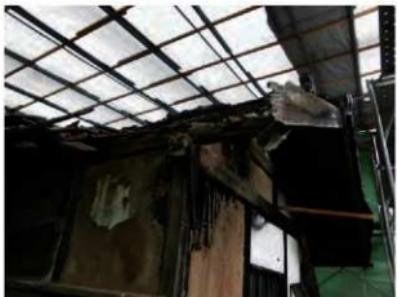
解体時 -17 北西部 損傷状況

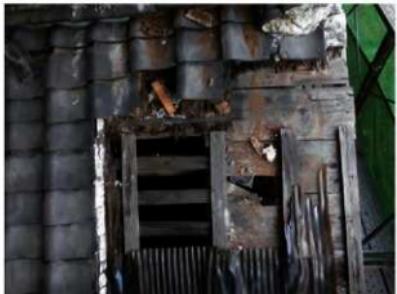
解体時 -27 屋根北西破損部分

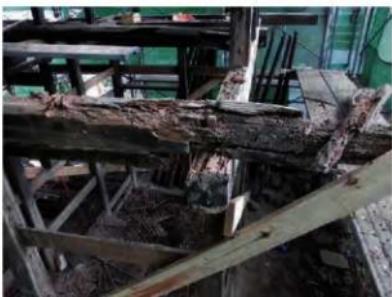
解体時 -40 北西部桁・塗損傷状況

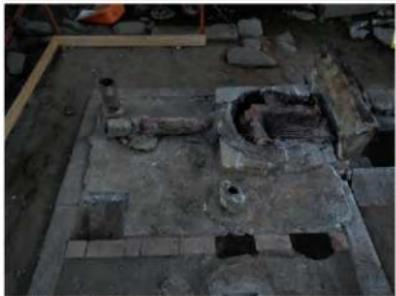
基礎 -1 洗い場 亀裂接着・石材強化
時期の重複した状況にて安定化処理

・石材は地覆石と同質の多胡石と見られるが、亀裂や表面劣化が進行した状況であったため、亀裂修理及び石質強化処理を施した。
・亀裂修理は適宜ステンレスピンを補い、強度を要する部分ではエポキシ樹脂、それ以外は漆喰を用いて充填した。
・石質強化材はSS101（コルコート（株））を用い、事前に変色等を生じないことを確認のうえ、洗浄瓶、刷毛を用いて塗布含浸した。 |

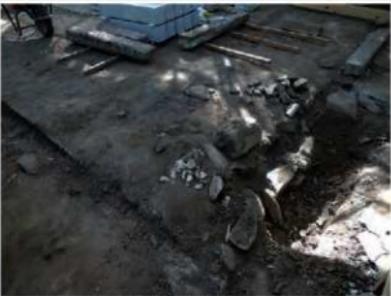
基礎 -2 東側沈下部分掘削
柱位置に大きめの石を据える
栗石・瓦片による地形

- ・沈下部分・磨耗部分の修復
「ドマ」西面の窓下が大きく沈下していたため、地業からやり直した。「ドマ」のその他部分も沈下が見られたため、地覆石下に碎石を補い、粘土に漆喰を混合した材で固めた。この際、磨耗した地覆石は取替えとし、北面の欠失部分を補った。地覆石には同質材の多胡石を用いたが、現在生産されておらず、石材店の在庫により辛うじて修復できた。

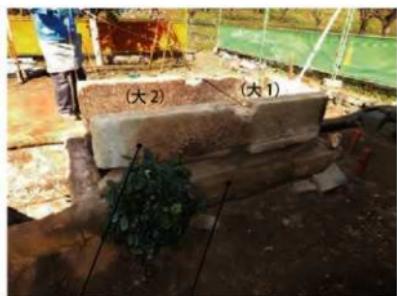
⑦
便槽立上り板石 (劣化・不安定)
地覆石 (磨耗)

| ③便槽板石 | ・便槽の石材は地覆石と同様の多胡石である。大用便槽の立ち上がり部分は解体し、脱塩処理のうえ石質強化材をドブ漬け処理を施した。割れた板石にはステンレスピン、エポキシ系樹脂により接着し、破断箇所に修景塗りを施した。板石の組み立て時には安定のため上下の接合面にステンレスピンを挿入した。この際、下段の挿入穴にはエポキシ樹脂を充填したが、将来の解体を考慮して上段の挿入孔にはモルタルを充填した。 |

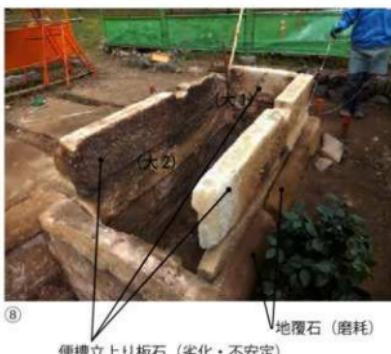
⑧
便槽立上り板石 (劣化・不安定)
地覆石 (磨耗)

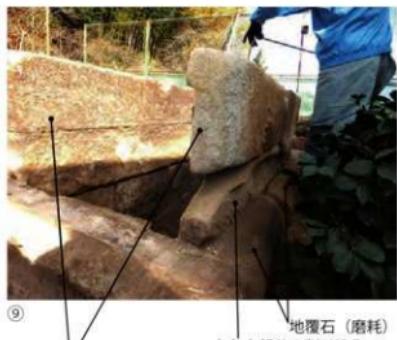
⑨
便槽立上り板石 (劣化・不安定)
地覆石 (磨耗)
土台木部分の削り込み

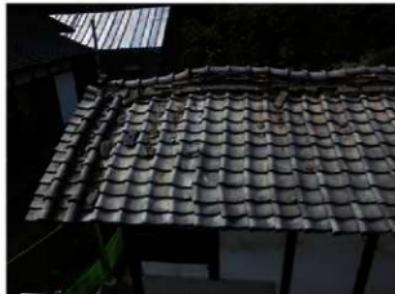
解体時 -1 西側屋根破損状況

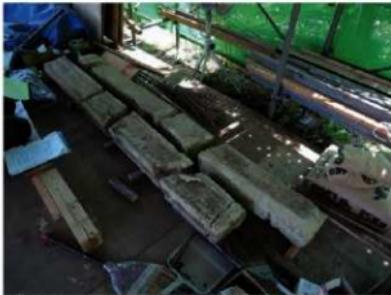
基礎-3 取上げ時に破断した地覆石
接着して再使用

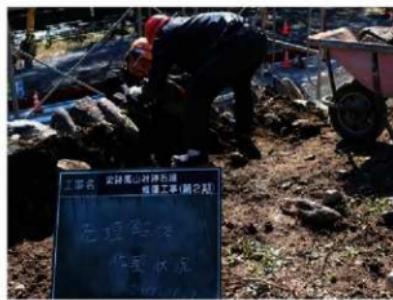
上流側から1本目から2本目までは空洞であるが3本目から土砂が堆積し水吐口は完全に閉ざされている。1本目から3本目まではおよそ20°の傾斜で下り、4本目はほぼ水平に据えられている。2本目の土管は大型の石（暗渠の天端石か）で壊されている。水吐口周辺の築石の石尻の後ろで土管の先端部を打ち欠いた状態で検出されたため、水吐口の構築以降に据えられたものと考える。

6-5-28 吐水口背面土管出土状況（東から）
