第Ⅱ部 保存整備工事

⑧奥の山古墳

第4章 保存整備工事

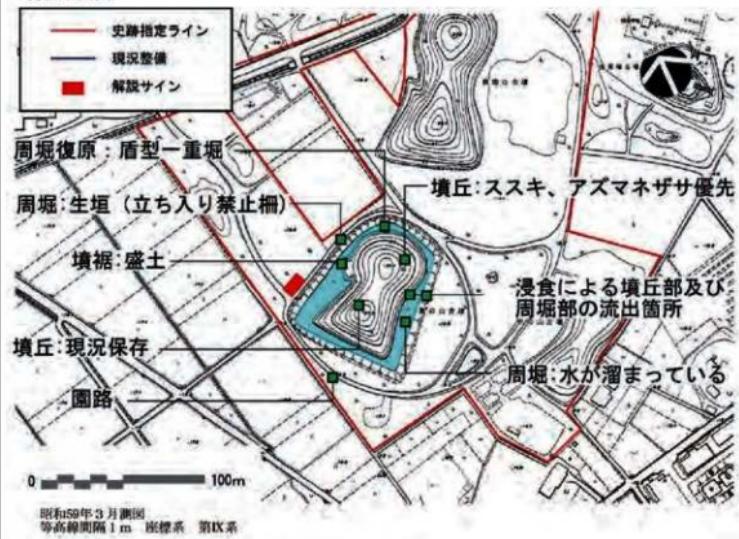
第99図 現況 (1) (基本計画より転載)

墳丘は整備を行っておらず、表面にはススキ、アズマネザサが優先している。堀は、発掘調査結果を受けて一重に巡らせ、堀内には自然にしみ出してくる水が溜まっている。そのため二子山古墳と同じく吃水部の浸食が進み、護岸部・墳裾部ともに流失が発生し、崩落の危険性が高い。

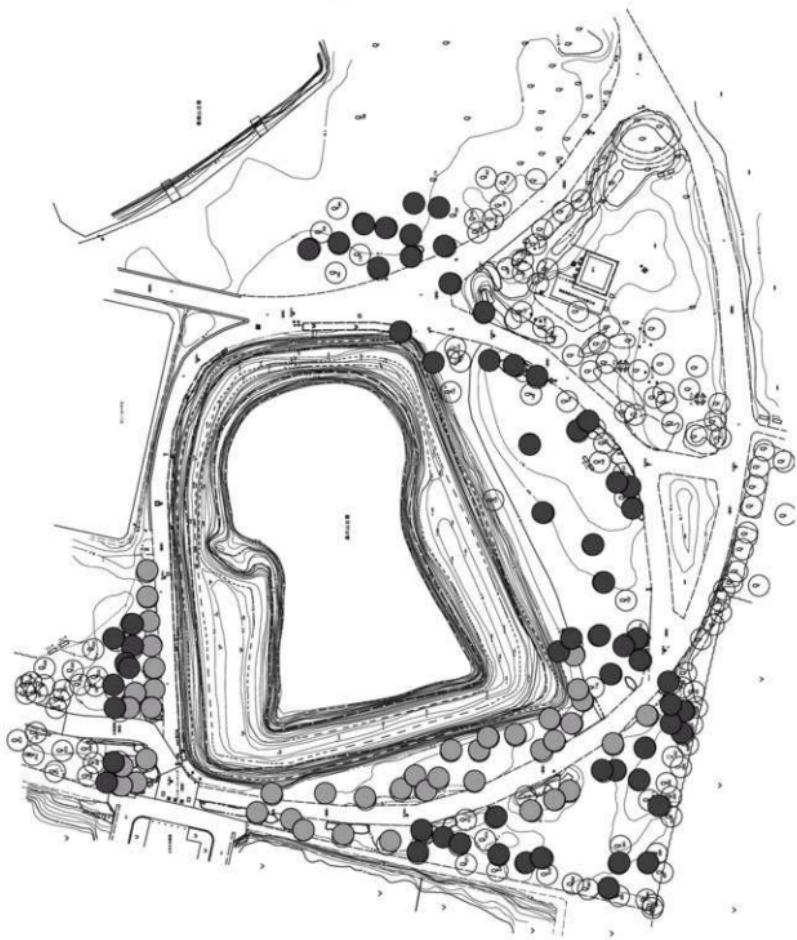
第 106 図 伐採平面図（平成 21・22 年度）

また、樹木が史跡に与える悪影響も検討された。発掘調査の際に、外堀を検出する作業を行うと、多くのところで大木が立っており、調査不能であった。このことは外堀の堀底、法面は既に樹木の根により壊されていることを意味している。

大規模な樹木伐採について、関係者内で協議した結果、史跡保護を最優先することとし、根が遺構に到達しているもの、今後到達しそうなものについては伐採の対象とした。また、従来はこれら樹木により南西側からは墳丘が全く見えなかつたことから、古墳の眺望を確保するため、公園用地境に並べて植栽されていた樹木も合わせて伐採した。

このような方針のもと、平成21、22年度に第106図、第20表のとおり、計104本の樹木を伐採した。また従来の園路脇に植栽されていたサツキ・ツツジ類の低木も計148m²伐採した。
