第Ⅱ部 保存整備工事

第1章 事業計画の策定と協議の経過

第4章 保存整備工事

第2節 内堀の埋立工事

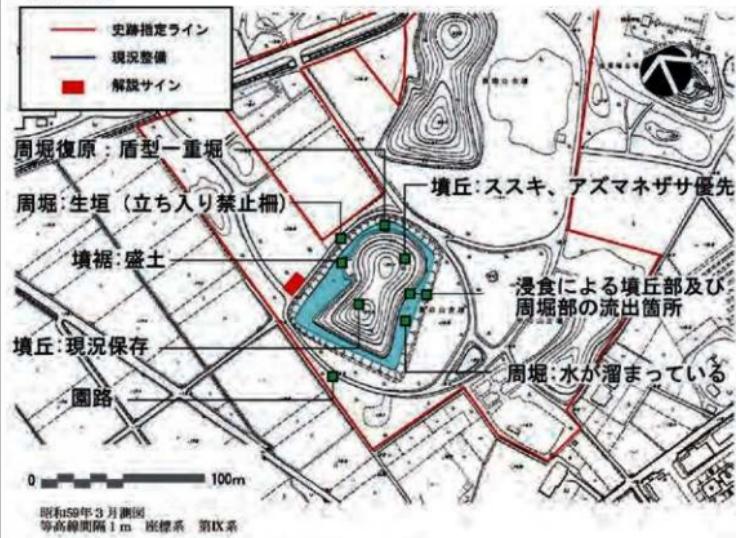
第99図 現況 (1) (基本計画より転載)

墳丘は整備を行っておらず、表面にはススキ、アズマネザサが優先している。堀は、発掘調査結果を受けて一重に巡らせ、堀内には自然にしみ出してくる水が溜まっている。そのため二子山古墳と同じく吃水部の浸食が進み、護岸部・墳裾部ともに流失が発生し、崩落の危険性が高い。

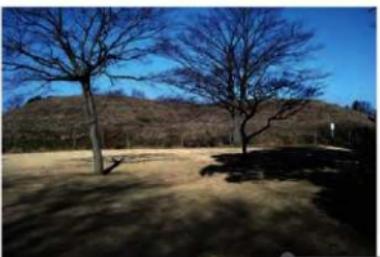
・古墳全景（西側から）

墳丘部にはアズマネザサが繁茂している。護岸部は、安全のため生垣と柵が設置されている。

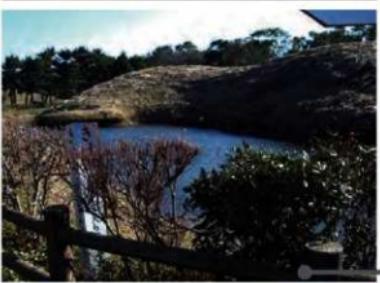
・水堀状となっている周堀

周囲は水堀状となっている。さきたま緑道からの入口は、ここに接続している。

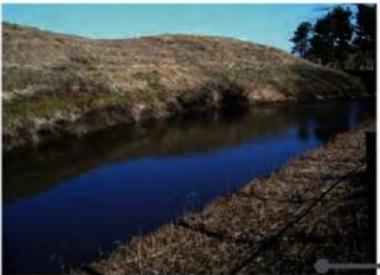
・護岸部が崩落している。

水による侵食のため、吃水部が崩落している。

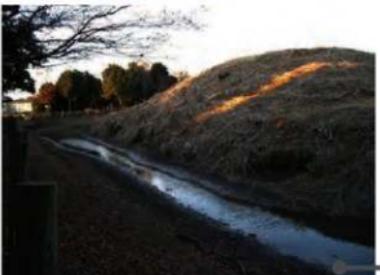
・通常冬季には水量が減少する。

通年を通じて滞水しているが、冬季は水量が大きく減少する。

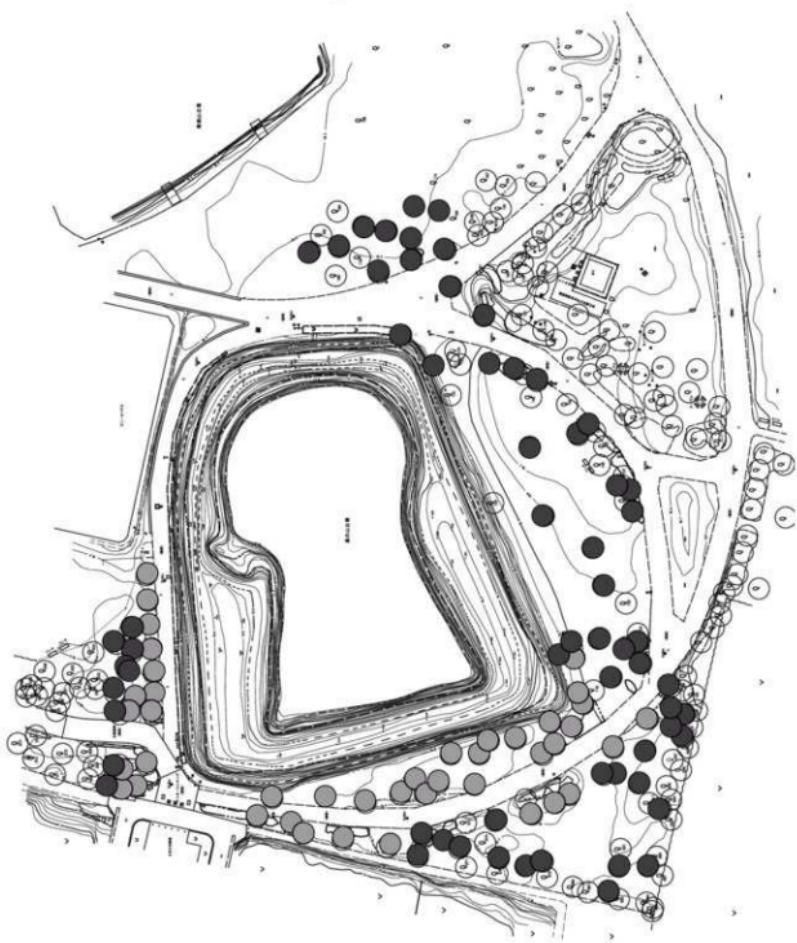
第 106 図 伐採平面図（平成 21・22 年度）

また、樹木が史跡に与える悪影響も検討された。発掘調査の際に、外堀を検出する作業を行うと、多くのところで大木が立っており、調査不能であった。このことは外堀の堀底、法面は既に樹木の根により壊されていることを意味している。

大規模な樹木伐採について、関係者内で協議した結果、史跡保護を最優先することとし、根が遺構に到達しているもの、今後到達しそうなものについては伐採の対象とした。また、従来はこれら樹木により南西側からは墳丘が全く見えなかつたことから、古墳の眺望を確保するため、公園用地境に並べて植栽されていた樹木も合わせて伐採した。

このような方針のもと、平成21、22年度に第106図、第20表のとおり、計104本の樹木を伐採した。また従来の園路脇に植栽されていたサツキ・ツツジ類の低木も計148m²伐採した。

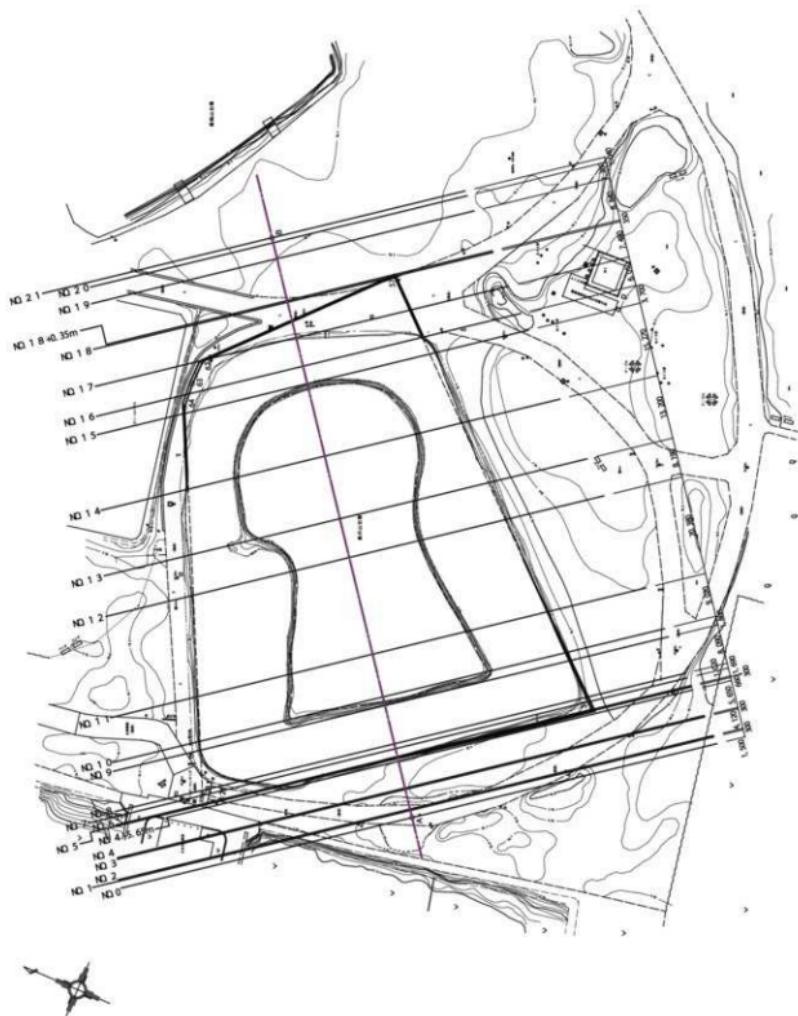
第107図 填立造成平面図（平成21年度）

前章までの通り、奥の山古墳の整備が優先されたのは、水堀に復元されたため墳丘裾部の崩落のが進行したためである。ただし、第104図のとおり、平成18年度に策定された「史跡墳玉古墳群保存整備基本計画」の中では、奥の山古墳の内堀の整備方法として、埋立後に整備する方法と、現況の堀底はそのままで、法面保護及び安全対策を行う方法の2種類が併記されている。

発掘調査と現況測量の結果、本来の堀底の標高が約17.4mなのに対し、現況の堀底が概ね16.4mであることが判明した。さらには安全・維持管理上の問題から埋立工事の実施が決定した。

埋立工事の概要は、隣接地にストックしておいた工事発生土3,000m³を敷き鉄板の搬入路からダンプカーにより搬入し、バックホウで順次埋めていき、最後に黒土の購入土を敷均し、標高18.0mに仕上げるものである。この仕上げ高は、以前の冠水状況等を記録して得た数値であり、黒土を上層に敷きならしたのは水はけを良くするためである。なお当初計画よりも滲水の影響が大きく、かつ墳丘保護のための張芝工を実施する必要が生じたため、変更契約を行い工事を実施した。
