# 免ヶ平古墳

史跡川部・高森古墳群保存修理事業報告書

大分県立

宇佐風土記の丘歴史民俗資料館

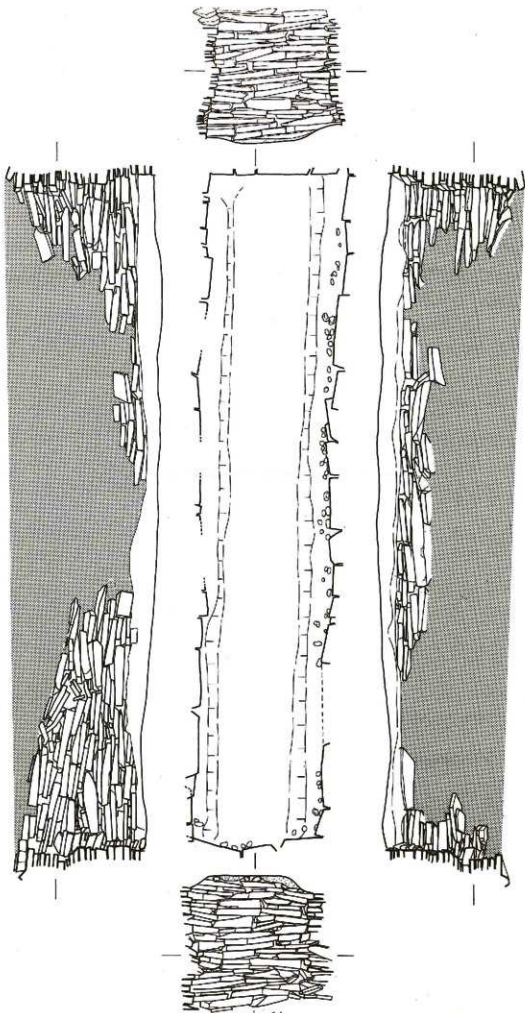
第13図 修復前の1号主体部(竪穴式石室)

竪穴式石室は、後円部の中心に位置し、長軸が磁北となす角は $N-7^{\circ}-E$ 、これはほぼ真南北である。石室の規模は最大全長5.05m、基底部の幅1m、ほぼ原状と認められる残存東壁の高さ0.97mである。第44図にみる大形天井石が遺存していた。石室はこの地方で安心院石と呼ばれる安山岩板石の木口積みで構築されている。石室は南長側壁西側から北長側壁中央部に達する盗掘時の破壊が原因で、連鎖的に長側壁の崩壊が進行したため、全体的に遺存状態はあまり良好ではない。各壁の状況は、施工の項で評述している。

控積み基底部の幅は調査地点で若干異なるが、長側壁で1.1m、短側壁で0.8～1mである。控積み基底部の周縁にも栗石が巡らされている可能性が高い（図版6）。控積み内部は概して粘土の充填率が高いうえ、樹根や小動物による分解・風化が進み粘土としての特性をほとんど失っており、石材が手で簡単に引き抜ける状態である。崩壊の進行している長側壁では、とくにその傾向が著しい。このことは、覆屋によって長期間乾燥状態においたことも関係していよう。

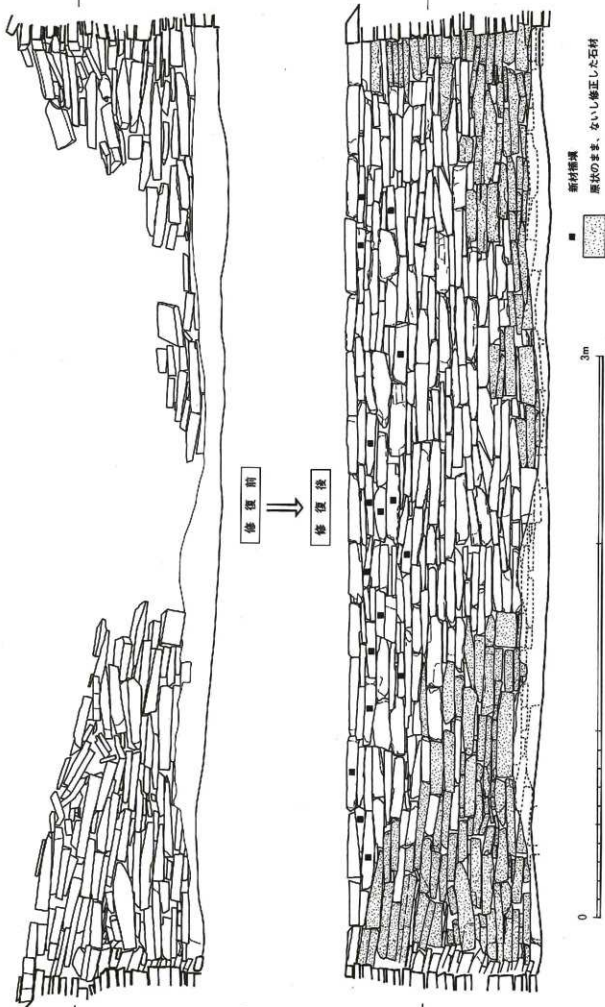
第45図 壑穴式石室の修復(1)北長側壁

- ② 崩壊しているが修復可能部分をもつ壁……北長側壁西部
- ③ 側壁材を基底部近くまで欠失した壁……北長側壁中央～東部  
南長側壁中央～東部
- ④ 控積みまで欠失した部分（盗掘孔）……南長側壁西部

新たに積層した側壁はすべて上下を接着したとはいえ、十分な噛み合わせをもつ堅固な控積みの構築は、壁体の恒久的な保存にとって重要かつ欠くことができないものである。コーナー部を除いて、各壁とも修正あるいは新規の積層を行うため控積みの一部を除去しているため、控積み構築の作業量は側壁のそれとは比較にならないほど多かった。当初のものが粘土の充填率が高かったため、今回はすべての石材が相互に接触することを目標においた。さらに間隙には練り上げた粘土を注意深く充填し空間を作らないよう努めた。これらの作業のため、新たに補填した板石の量は軽トラック2台分、また粘土は2.5㎡に及んでいる。粘土の練り上げにはその都度大変な労力を要したが、充填作業と後の効果を考えた時には有効であったように思われる。なお、側壁を構成する石材と接着しながら積層していったことはいうまでもない。

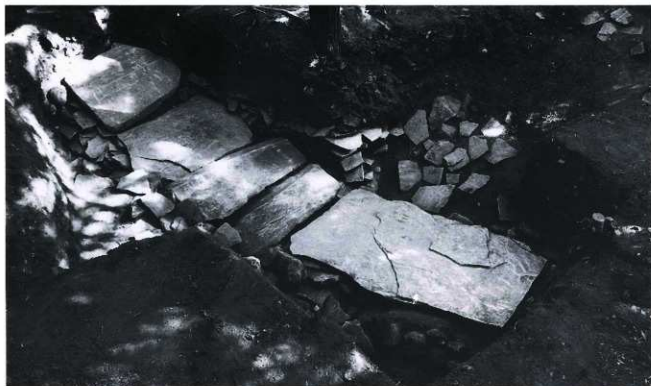
修復前の竪穴式石室天井石（昭和47年）

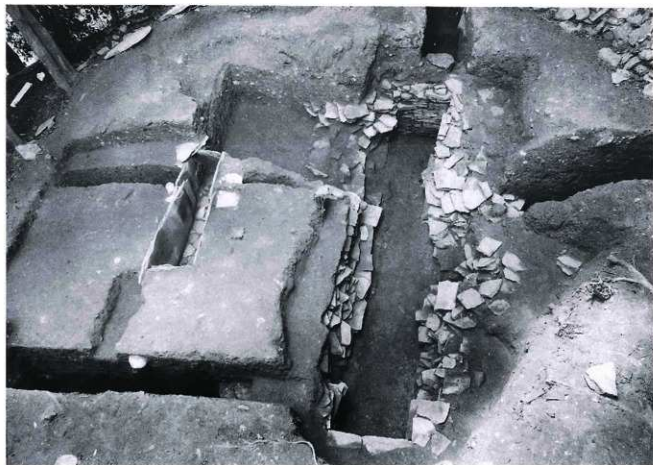
修復前の竪穴式石室と石棺（昭和63年）

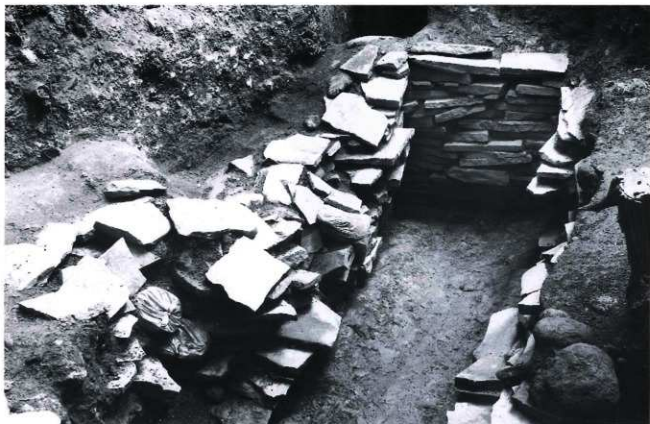
修復前の竪穴式石室（東側）

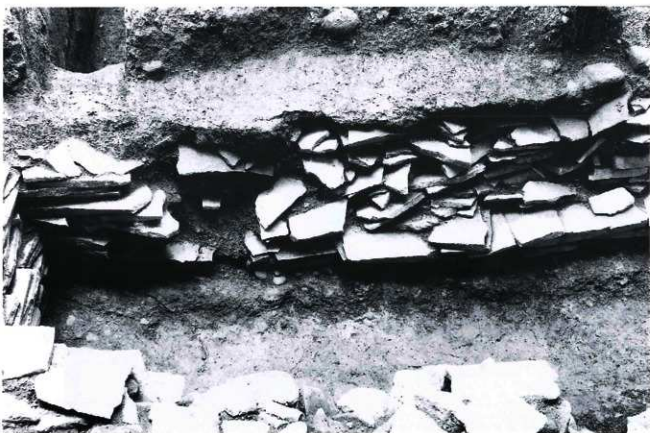
修復前の竪穴式石室（南長側壁 東部）

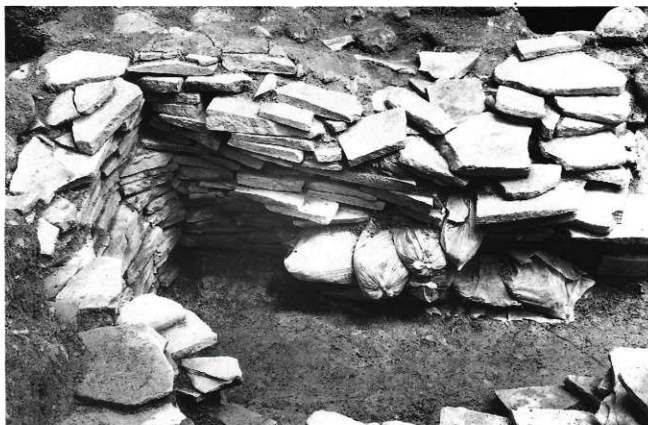
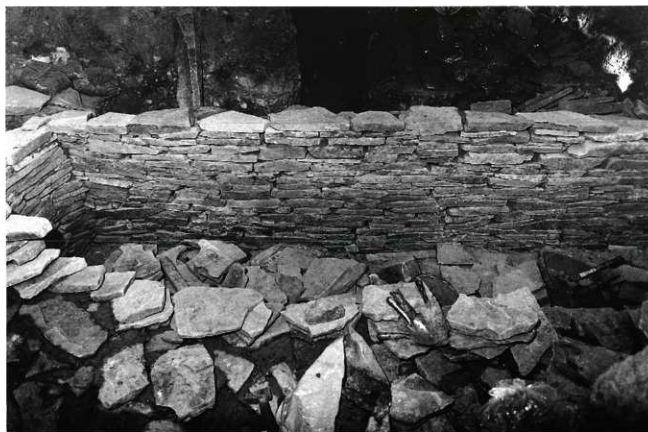
修復前の北長側壁西部（南より）

修復後の北長側壁西部（南より）

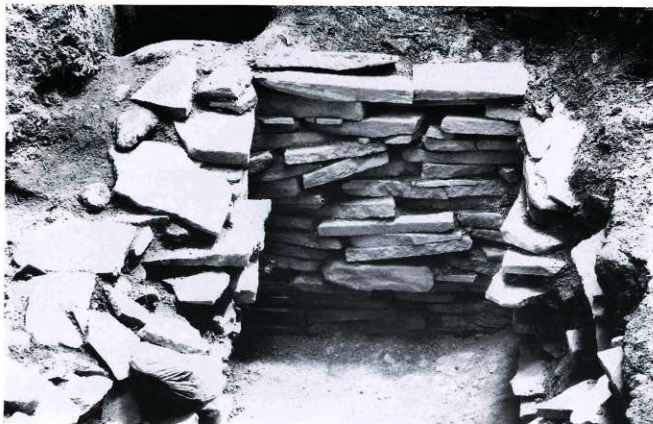
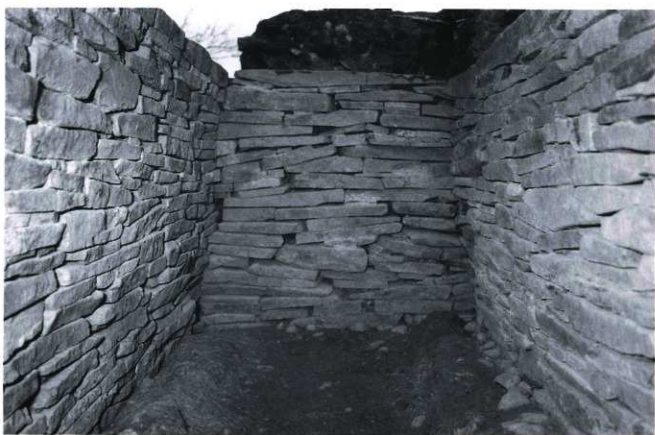
修復前の東短側壁

修復後の東短側壁

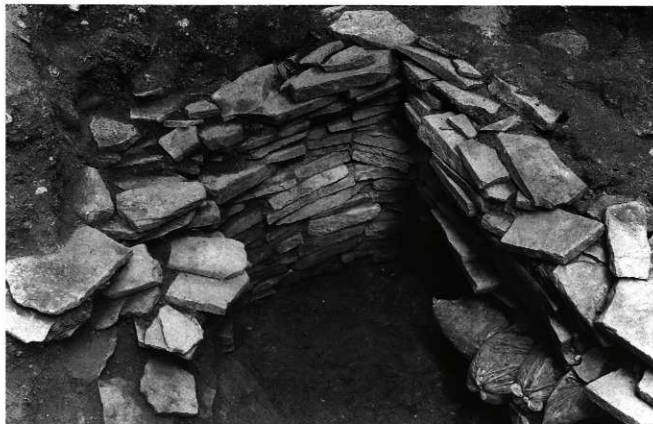
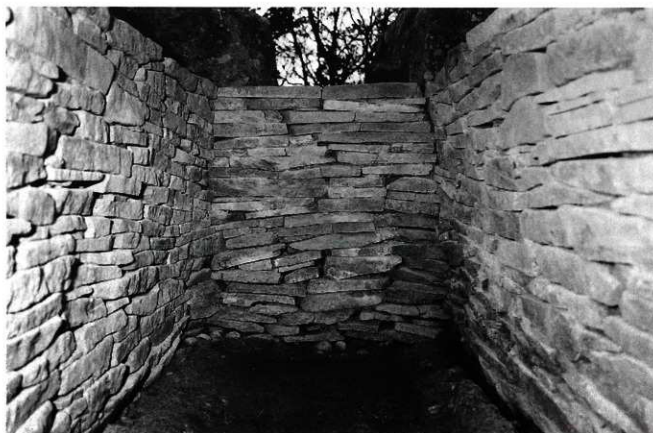
修復前の西短側壁

修復後の西短側壁
