島原市文化財調査報告書 第16集

もりたけじょう
森岳城跡石垣調査報告書

2016

島原市教育委員会

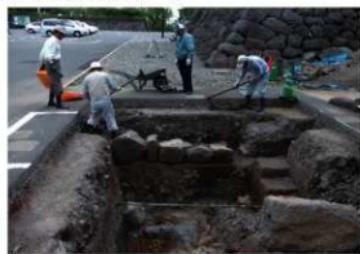
第7図 石列検出状況・奥は再現天守閣（南から）

再現天守の南西で東西方向に伸びる石列を確認した。石材は30 cm～50 cm。昭和22年の航空写真等から天守台があったと想定される場所で確認されている。現地表から2 m程下位は盛土で造成されている。

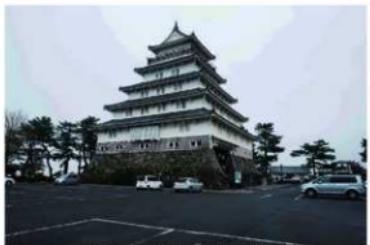
第41図 本丸天守閣 北から

売店の背後にある石垣1211の石材は自然石や粗粒石ではなく、割石が用いられる。1213隅角部で見られる江戸切りは、昭和30年代に築かれた天守台石垣の隅角部や1201右隅角部、1203右隅角部などにも見られる。天守台石垣については、北面の上部に「○」の刻印や矢穴が残る石材が多数確認される事から、石材を再加工・再利用したと考えられる。

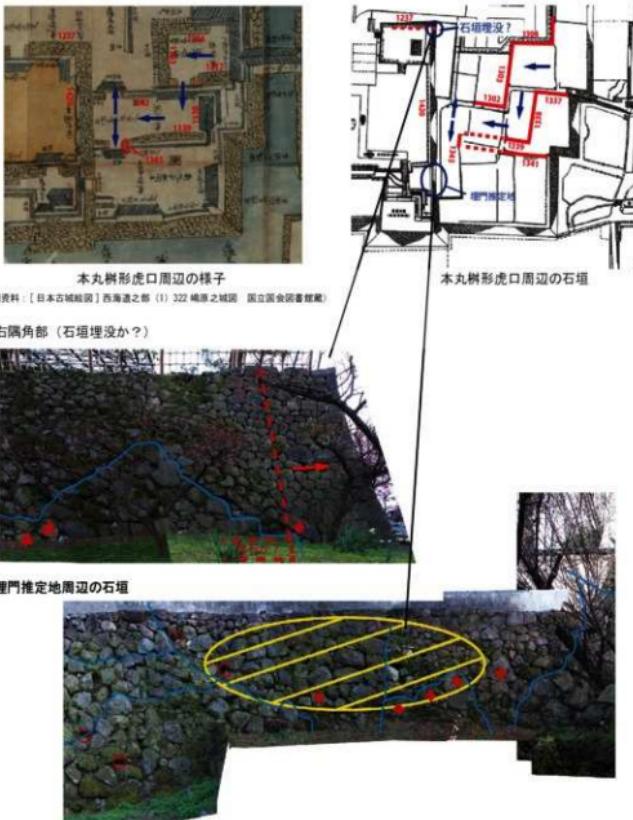
第47図 石垣1420の現状

石垣1420の右隅角部付近では、角石と推定される石材が半分埋没しており、石垣1237などは新しく増設された石垣の可能性もある。石垣1420の中央部では、石材が孕んで前面に押し出されている箇所があり、絵図などに示されている門跡（埋門）である可能性が高い。

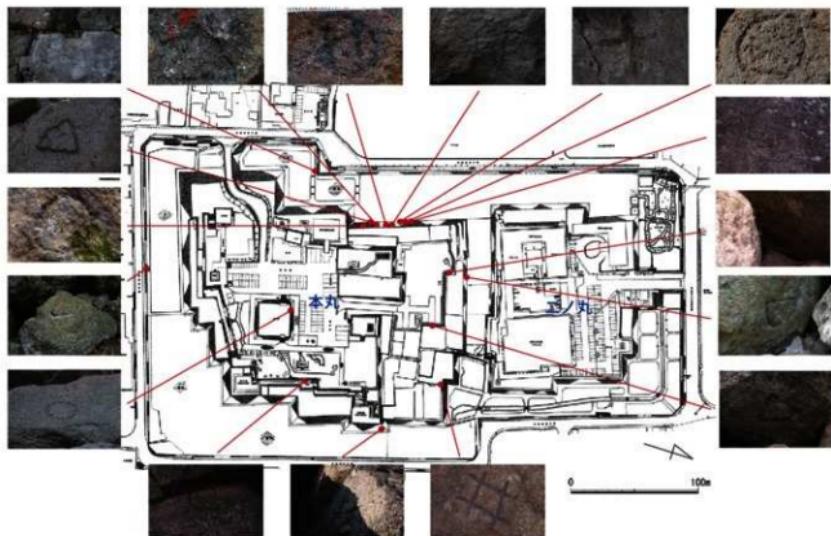
第 65 図 島原城刻印配置図

発見された刻印は「〇」、「△」、「井」、「×」、「封」、「レ?」、墨書は「〇に封」や「△」などである。刻印は必ずしも築石面に印されているものではなく、石材の上面や下面に印されている状況である。天主台の石垣からは「〇」の刻印が確認されているが、天主台の石垣は昭和 38 年に積み替えられているため、江戸期の石材を再利用していると考えられる。これら刻印の意味合いは明確には不明だが、1402 から発見された「封」のような刻印・墨書は石を積む際に埋め込まれた呪術的・祭祀的な意味合いを持つのではないか。石垣 1402 には元禄 8 (1695) 年の修復記録が残っており、その際に奉納された可能性もある。

石垣 1402 から多く刻印が確認されている理由として、修復工事が行われ周囲の清掃伐採が行われたという事、足場を設置して石垣面観察が十分に可能だった事、崩壊した石垣石材をくまなく観察出来た事などが挙げられる。

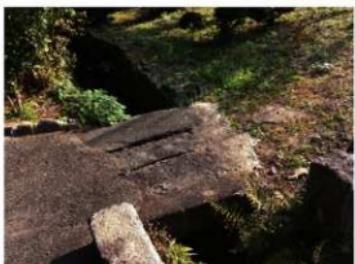
第85図 調査地点②に残る橋

とされる。当該地は、興慶園閉鎖後⇒侍屋敷⇒現住宅地となっており、当時の面影を見ることは出来ない。ただ、調査地点②の水路は、用水路や屋敷敷地の軸とは明らかに異なり、微妙に蛇行する平面形状である。また、現地で確認できる小さな石橋は昔から存在したらしく、これらの遺構が興慶園の庭園遺構の一部だった可能性もありうる。

鳥原城城郭図の敷地範囲は、現在の地割でも残っており、興慶園図に描かれている権、水路などから上図の推定位置が想定される。調査地点②では、橋石と思われる石材や蛇行する水路など、街並みの水路跡とは性格が異なる遺構が確認されている。

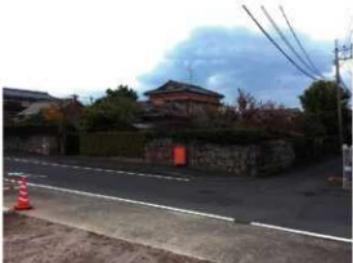
第101図 石垣 I-9-E-2_SW1_12_1

屋敷石垣に関しては、明確に時期を判断できるような材料は確認できず、今後の課題であるが、同じ石垣面でも決して同時に築かれたと限定する必要はなく、東面が野面積みで南面が亀甲積みの石垣や下から2段分が亀甲積みで3段目から野面積みになっている石垣なども確認された。城下の中央部に立地する石垣I-9-E-2_SW1では、まさしくその典型で、野面積み、打ち込み剥ぎ布積み、亀甲積み、石垣+生垣など、多様な石垣を見ることができ、時期差があると推定される。鉄砲町の石垣調査でも大正、昭和の石垣の積み直しが指摘されており、これら島原市内の石垣全体と比較しながら、地権者のヒヤリングや昭和50年代に行われた島原市の石垣助成制度の資料等を洗い出す事が必要である。
