史跡高松城跡整備報告書第7冊

史跡高松城跡（天守台）

—石垣解体・修理編—

2013年3月

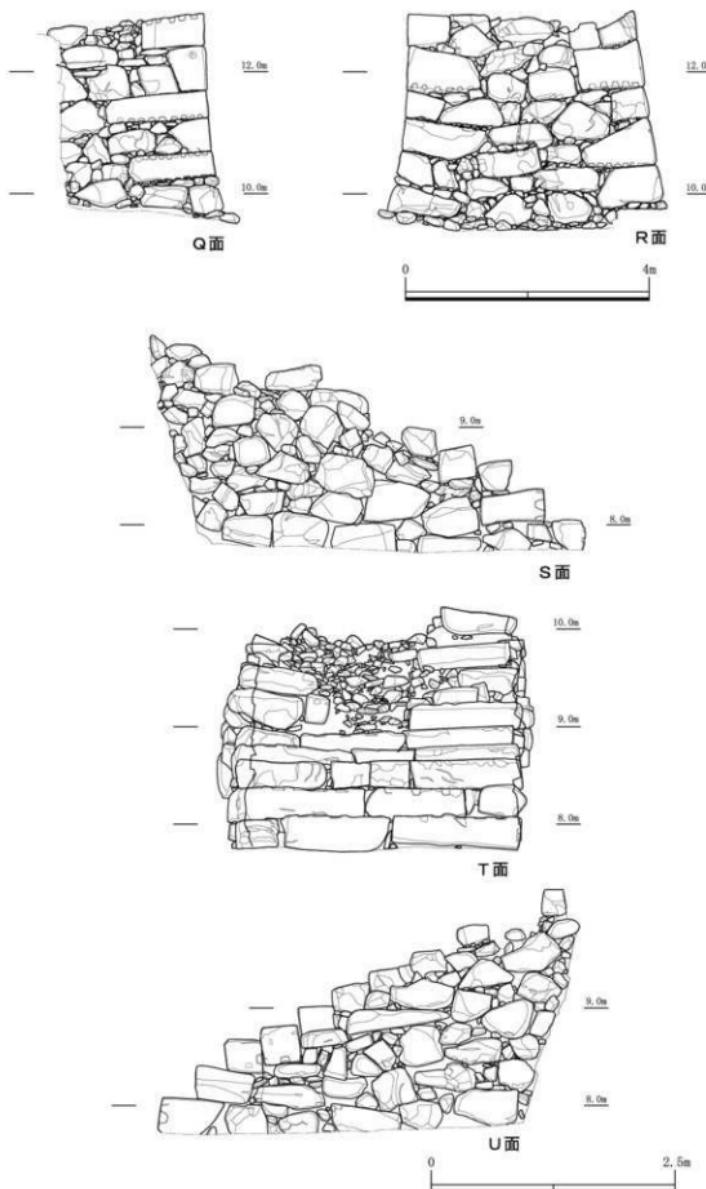
第3-10図 石垣Q面・R面(1/80)・S面・T面・U面解体前立面図(1/50)

R面は天守地下1階の入口の南壁である。高さは東端で2.66m、全長は天端で3.70mを測る。石垣の勾配は85～88度であり急傾斜である。西隅角部の最上段の石は土管設置により破損を受けている。東隅角部の上から2段目と4段目の石と西隅角部のすべての石に幅10cmを越える大振りの矢穴が見られる。西隅角部の上から2～4段目の石には垂直方向に鋸の痕跡が残存し、門の筋金の痕跡と考えられる。
