第1節 解体前の石垣の状況

#### 第4項 貝殻の付着

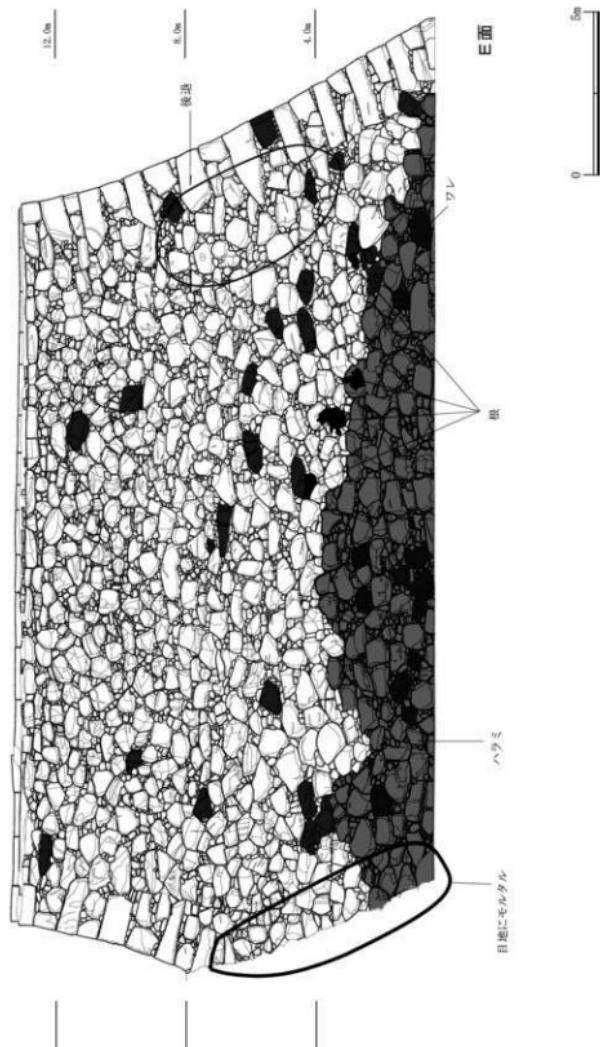
第3-41図 天守台石垣E面破損状況 (1/150)

ハラミの上面に人が乗れるほどであった。また、比較的上部までワレが確認でき、石垣の面が不ぞろいになっていた。ハラミを食い止めるために、目地にモルタルを入れる補強がなされていたが、そのモルタルごとさらにハラミが見られる状況であった。また、解体時に南東側の根石の状況を確認すると、根石が堀側に向かって沈下しており、前転びしたような状況であった。E面では下部全城にハラミが見られる。また、ワレも中位よりも下に集中する。右側の中位には築石の後退も認められた。一方、F面との接点付近では目地にモルタルが認められる。また、樹木の根が中央やや右寄りで複数石垣上に張り出しており、石材を押している状況であった。天守台ではないが、E面に接するF面でも下部でのワレのほか、目地にモルタルを入れた補強の痕跡が認められる。このように、内堀に面した石垣の破損状況が大きいことが見て取れた。

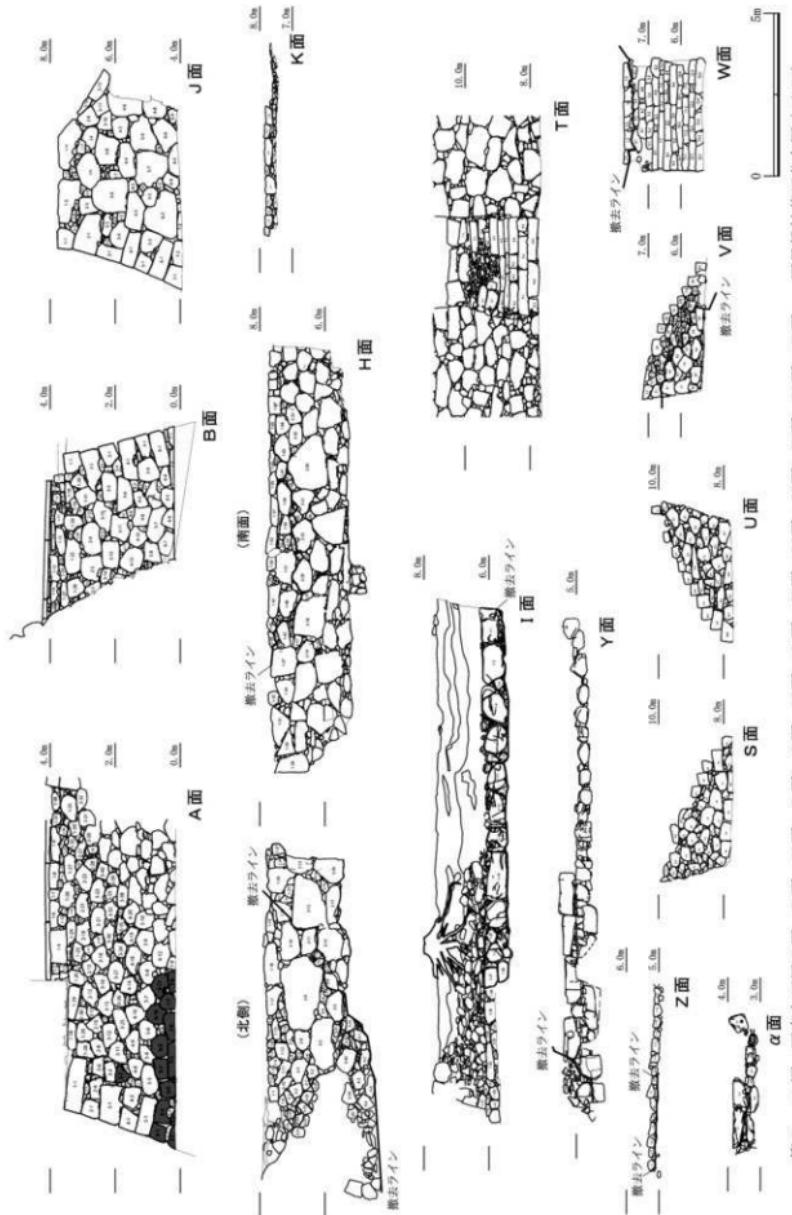
天守台石垣 A面・B面・H面・I面・J面・K面・S面・T面・U面・V面・W面・Y面・Z面・α面具微付着石分布図(1/150)  
第3章3-44図

貝殻が付着した石材の分布を第3-44～48図に示した。内堀で海水に接する標高1.7mよりも上位に位置する石材にも多く貝殻の付着が見られるため、石垣の構築以前に付着したものであることがわかる。これらは石材が海浜部に存在していた際に付着したものであると考えられる。可能性としては、石垣の構築時に海水に接する場所に石材を集積しており、その際に付着した場合と、自然石として海浜部に存在していた石材を築城にともなって集積してきた場合が考えられる。
