第4章 石垣解体工事

- 1 工事名 史跡高松城跡天守台石垣解体工事
- 2 工事場所 高松市玉藻町地内
- 3 請負者 四国産業株式会社
- 4 工期 平成19年9月28日～平成20年4月30日
- 5 工事規模 切土工 2,300 m³
裏込め栗石解体工 1,590 m³
石垣解体工 1,459 m³
法面工 一式
- 6 工事工程 工事請負契約 平成19年9月
準備工 平成19年10月～11月
石垣解体工 平成19年11月～平成20年3月

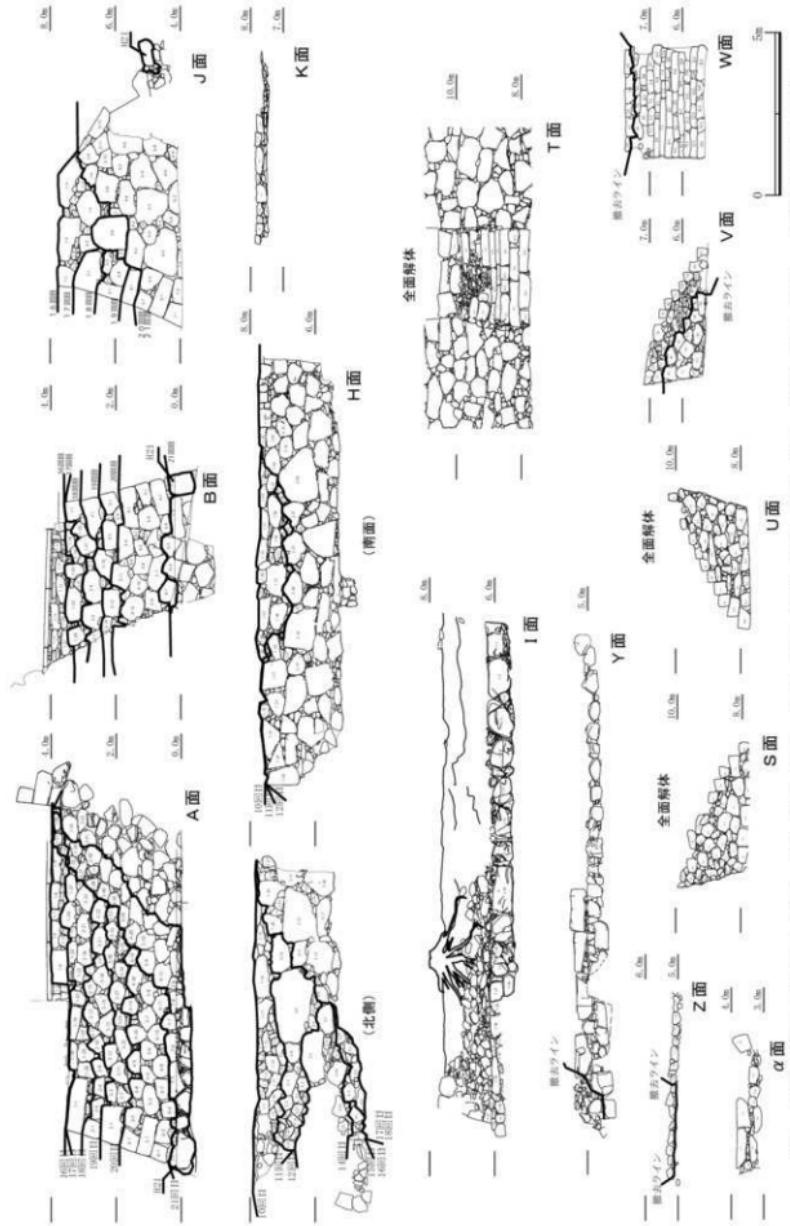
第3章 第4-1回 天守台石垣A面・B面・J面・H面・K面・I面・S面・T面・U面・V面・W面・X面・Y面・Z面・α面解体範囲図(1/150)

A面は間詰石のヌケなどが認められる程度であったが、東端部分が鞘橋の架橋時に改変を受けたと考えられ、この勾配を修正するため、虎口の一段低くなっている部分について根石から2～3段を残し、その上部を解体範囲とした。

B面についても破損の程度は軽かったが、A面およびC面解体によって影響を受けるため、根石から2～3段を残し、全面を解体範囲とした。

J面はC面解体によって影響を受ける範囲として、C面側隅角部の根石2段を残してそこから

南側へ解体範囲を切り上げていくが、南半は近代以降の中川櫓台の取り崩しにより石垣自体も改変を受けていることから、上半をすべて解体範囲とした。

K面はF面の解体に伴い、影響を受けることから全面解体範囲とした。

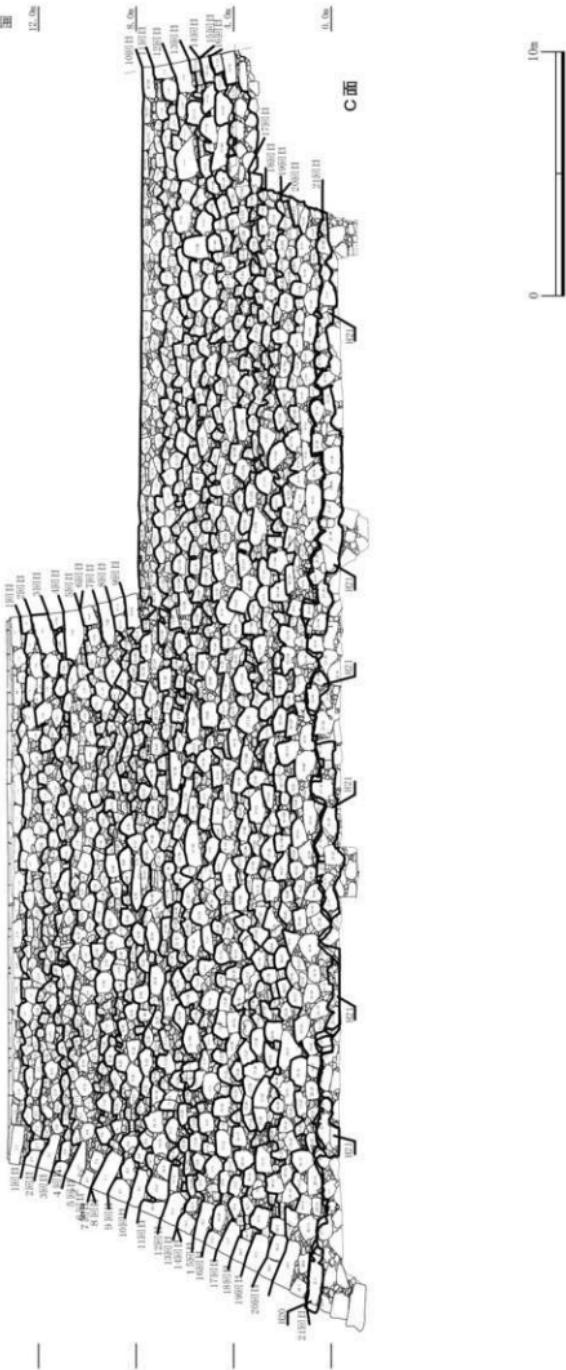
第4-2图 天守台石垣C面解体範囲図(1/200)

C面については海水面付近でのハラミが顕著であり、根石から2～3段を残し全面解体範囲とした。ただし、西側部分の一段高い部分については、J面との隅角部の2～3段を残し、根石まで解体範囲とした。

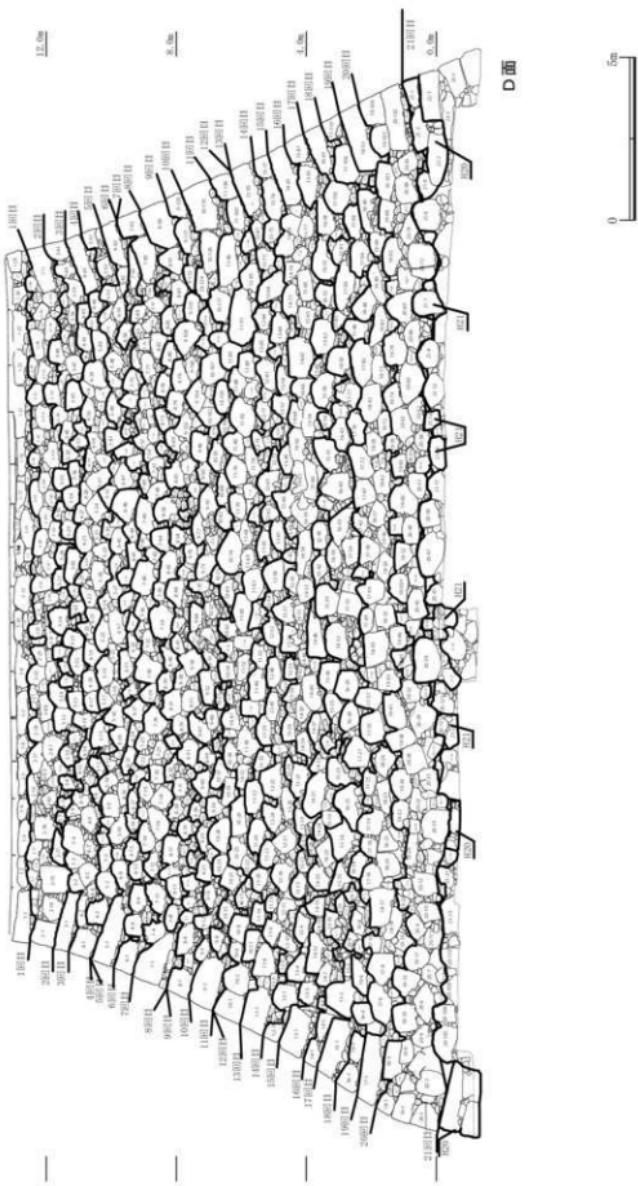
第4-3図 天守台D面解体範囲図 (1/150)

D面についても海水面付近でのハラミが顕著であり、根石から2～3段を残し全面解体範囲とした。ただし、解体時の調査により、E面との隅角部根石が前転びとなっていることから、隅角部のみ根石まで解体することとなった。

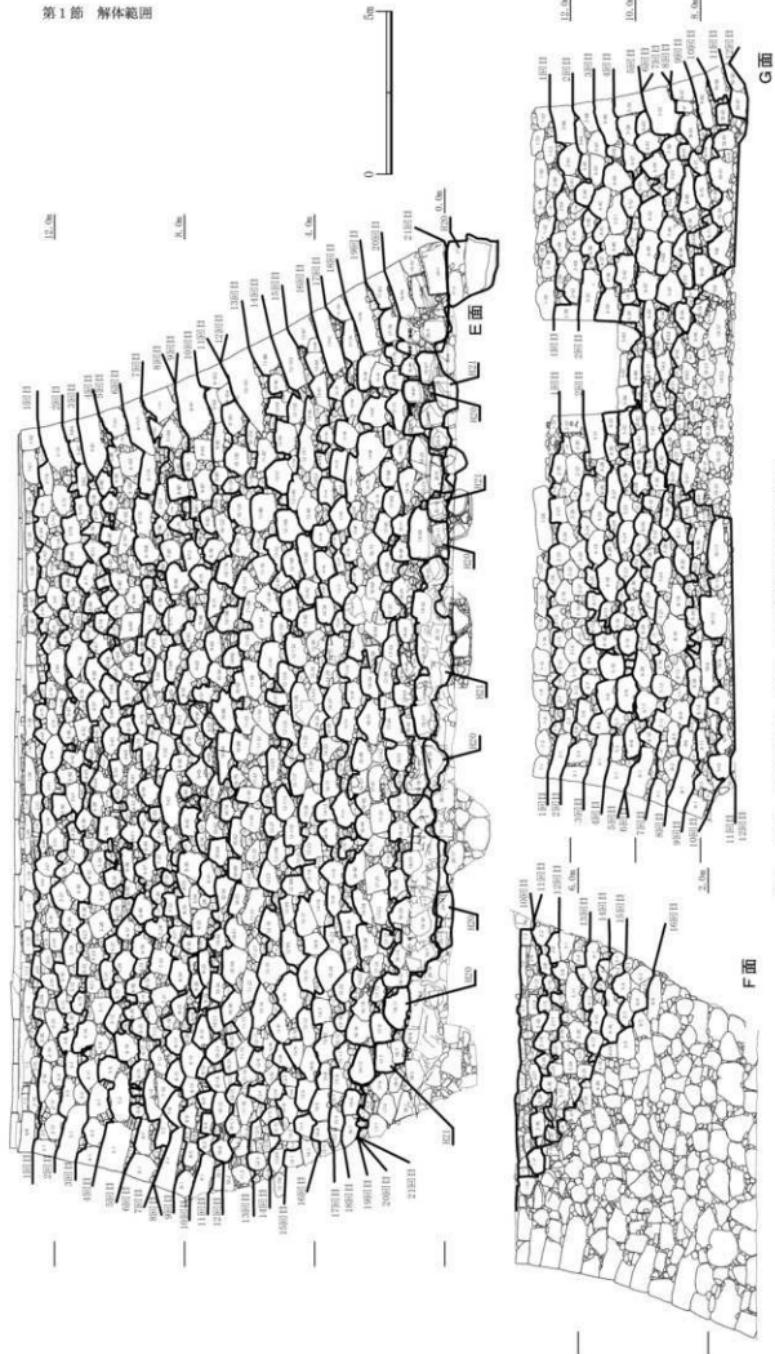
第4-4図 天守台E面・F面・G面解体範囲図(1/150)

E面も海水面付近でのハラミが顕著であったことから、D面同様、D面との隅角部根石を解体範囲としたほか、根石から2～3段を残し解体範囲としたが、F面との隅角部は入隅となっており、比較的傷みが認められなかったことから、入隅部分は7段程度残すような解体範囲とした。

F面は石垣の傷みも目立っていないことから、E面を解体することで影響を受ける範囲のみを解体範囲とした。入隅部分は中段付近から上部を解体し、そこから南側については徐々に切り上げている。

G面についても、傷みは目立っていないが、C・E面を解体することで影響を受ける範囲を解体するため、中心部分の約8mの範囲のみ根石から高さ2m程度解体しない範囲を設定できたが、それ以外は全解体となった。

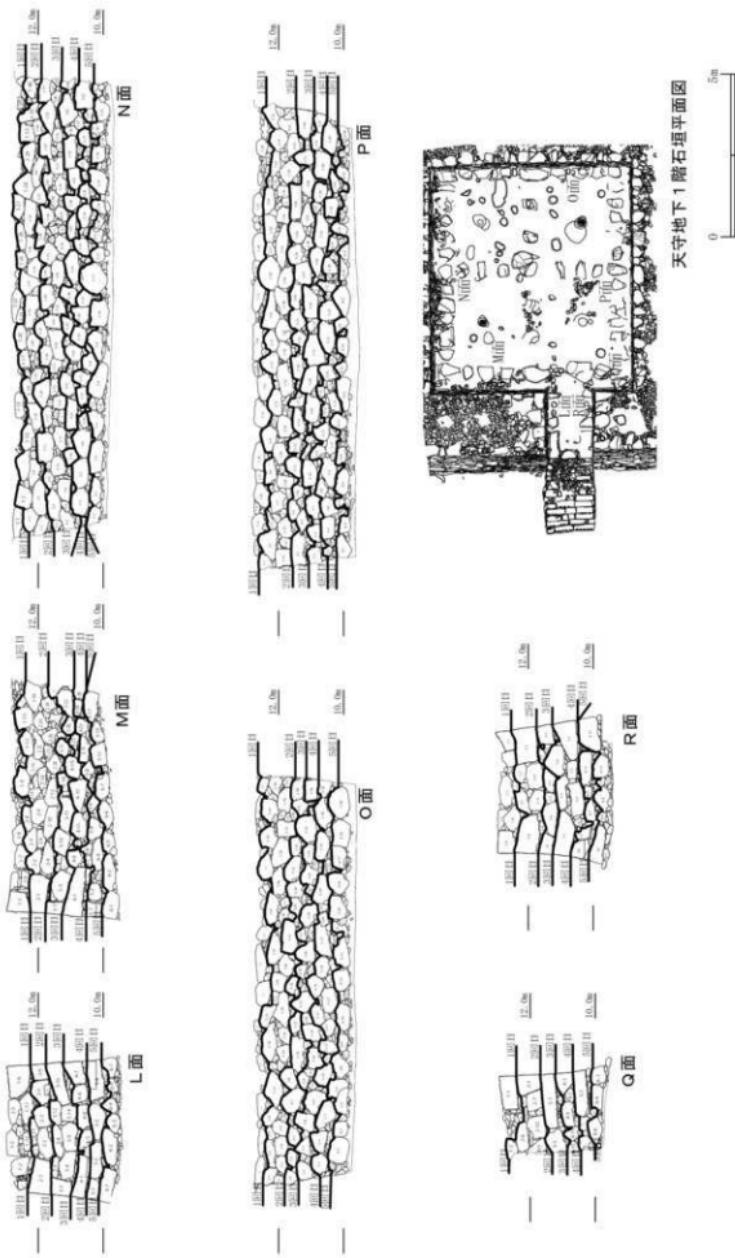
第4—5图 天守台地下1階石垣各面解体範囲図(1/150)

L・M・N・O・P・Q・R面の各面は天守地下1階を構成する石垣であり、天端付近が攪乱により消失した部分があるが、埋没していたこともあり、比較的良好な石垣であったが、天守台を構成するC・D・E面の解体に伴い影響を受けることから、全面解体範囲とした。
