## 第8章 修理に伴う調査

### 第1節 積直し後の石垣の状況

高松市埋蔵文化財調査報告第147集

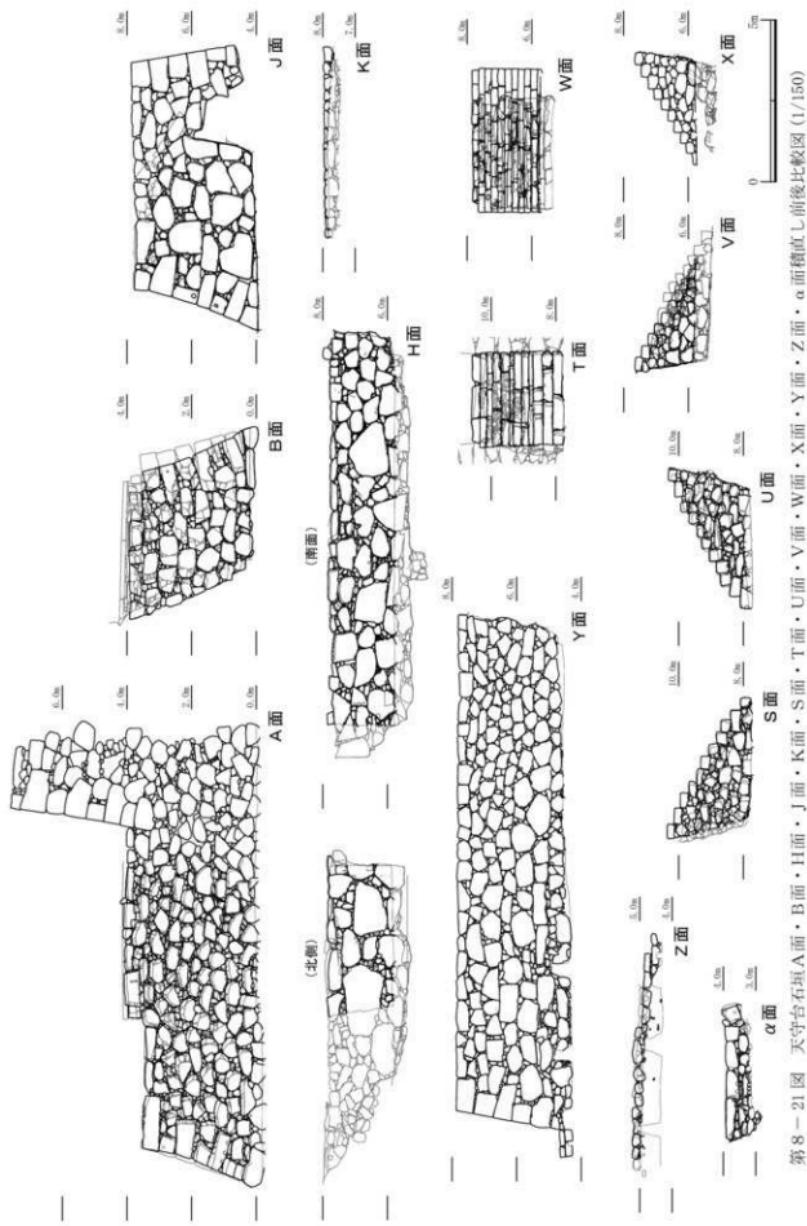
第8-21図 天守台石垣A面・B面・H面・J面・K面・S面・T面・U面・V面・W面・X面・Y面・Z面・α面と積直し前後比較図(1/150)

第8-21～25図に解体前と積直し後の石垣の各立面を示した。図中で薄く細い線で描画されたものが解体前、濃く太い線で描画されたものが積直し後の図面である。解体前の図と比較すると、天守台外周の石垣（C～E面）について大きな変化が認められる。第3章第1節に示したとおり、解体前の天守台外周石垣はハラミ等による破損が大きく及んでおり、石垣が変形をきたしていたが、その変形が積直し後には改善されている。具体的には特に南東隅を中心としたハラミが改善され、それに伴って天端高さが約10cm高くなっているが、変形の少ないG面の石垣の天端高とほぼ同じ高さとなっている。このハラミの改善に伴って勾配も修正されている。

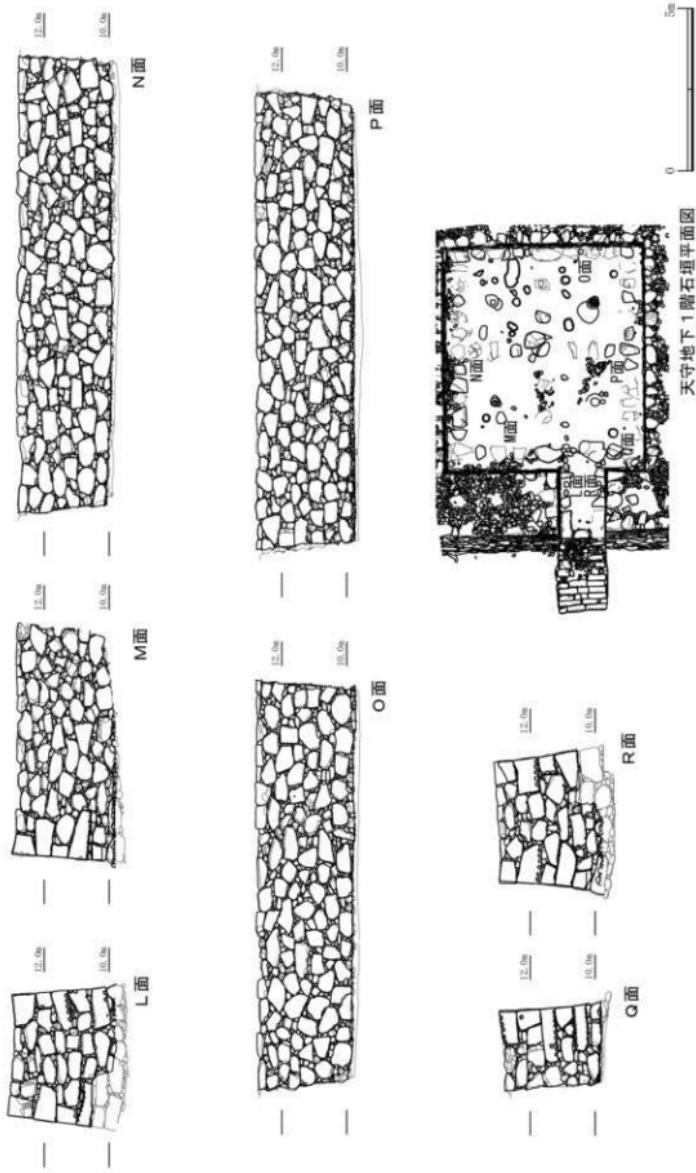
第8—25図 天守地下1階石垣横直し前後比較図 (1/150)

その他に大きく変更された点は、中川櫓台南面石垣（Y面）、天守地下1階へ続く階段（S・T・U・V・W・X面）といった、削平されていた石垣を復元したことである。特にY面は根石付近の石材しか残っていなかったため、ほぼすべてが新たに積み上げられた石垣となった。また、I面については、近代以降の石垣であることが発掘で明らかになったため、中川櫓台石垣の復元に伴い、石垣中に埋没させた。I面の測量図は本章に掲載していない。

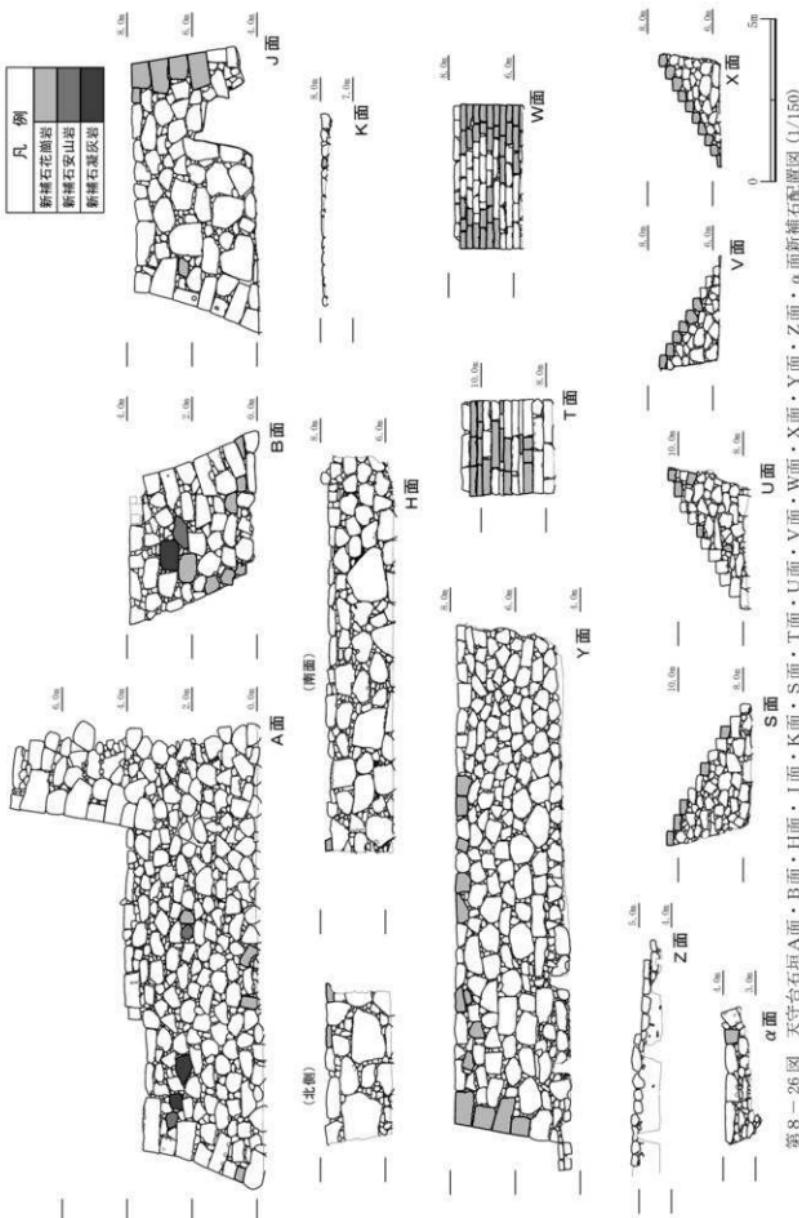
第8-26図 天守台石垣A面・B面・H面・J面・K面・S面・T面・U面・V面・W面・X面・Y面・Z面・α面新補石配置図(1/150)

第8-26～30図に、積直し後の新補石の配置状況を示した。石垣全体での新補石材への交換比率は8.9%である。工程会議によって石材の再利用判定について検討し、新補石材への交換を決定したが、結果としては、天守台外周石垣の標高6m以下の部位での交換率が高いことが見て取れる。石垣下部に位置する石材ほど上部からの荷重による破損を受けた結果であると考えられる。また、基本的に隅角部の石材（9.6%）よりも築石部（8.9%）のほうが交換比率が低いが、隅角部の石材については一部面が破損したものを接着して用いるなど、より旧材の再利用に重点

を置いて検討したものであり、破損の割合はやはり角石に多いという結果になった。なお、中川櫓台南面（Y面）については、前項で述べたとおり新しく復元した石垣であり、築石部はその大多数を天守台石垣の割れ石を転用して積み上げることができたが、隅角部については割れ石の転用石が発生しなかったことから、新補石材に交換したものである。

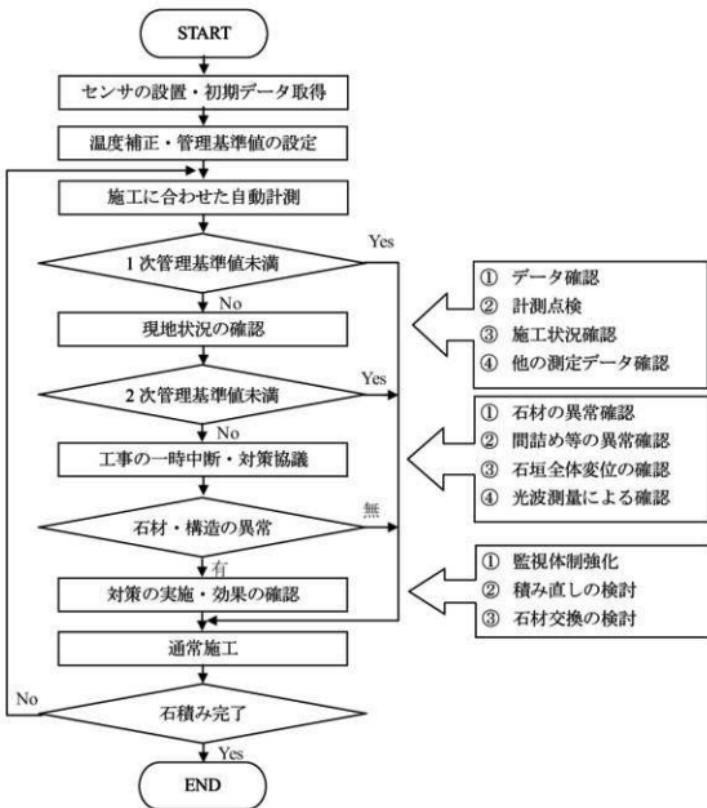
第8-58図 ひずみ計測結果の施工へのフィードバックフロー

と仮定すると、石垣の解体時に発生した引張りひずみと同等の圧縮ひずみが積直し時に生じると想定されるためである。実際には、変形が進んだ石垣の形状を補正するために個々の石材の配置を正し、劣化が進んだ石材については交換しながら積直しを行うため、解体時と積直し時のひずみの値は一致しないが、管理基準値は一つの目安となるものと考えられる。また、管理基準に二段階の基準を設けたのは、ひずみの発生状況を参考にしながら、より注意深く積直しを行うようにするためである。第8-58図に計測の施工へのフィードバックのフローを示した。

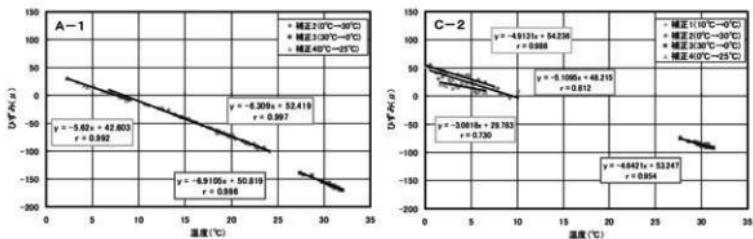
第8-61図 温度補正式の算出

第8-61図はA-1およびC-2において、上記に示した上戴荷重が一定となる期間の温度とひずみの関係を示したものである。本来、石材に熱が加わった場合の膨張収縮の度合いを示す膨張係数は一定であることから、どの期間における両者の関係を示す相関式の傾きも一定になるはずである。図中（左）のA-1は3時期の相関式の勾配がほぼ一定であり、この石材においては、0～30°C以上の温度変化に対して、体積変化はほぼ一定に発生することがわかる。

一方、図中（右）のC-2では、測定値のばらつきがやや大きくなり、各時期の相関式の傾きが異なっていることがわかる。これは、温度変化の範囲が同一であっても上昇・下降時で体積変

化率が変わることを示唆している。こうした現象の原因としては、石材自体の劣化などの材質による影響、センサを含む計測システムに関する要因や石垣構造自体による影響などが考えられるが、これらの検討に関しては今後の課題である。

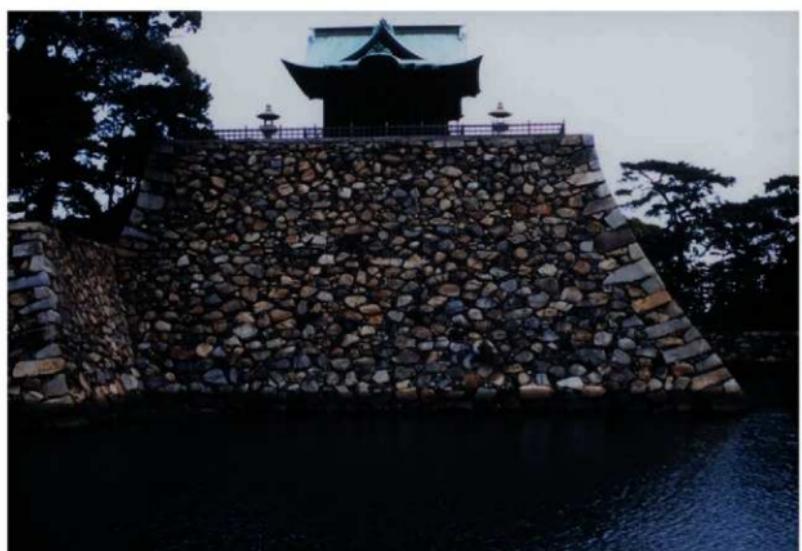
石垣解体以前（E面）
