熊本城解体新書

天守閣下石垣復旧に伴う調査成果
大天守石垣編

特別史跡 熊本城跡

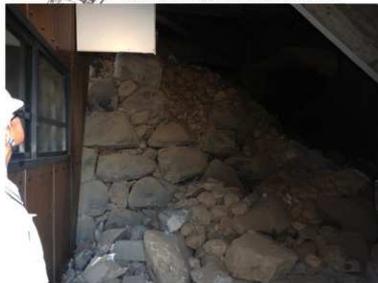
大天守穴蔵石垣崩落状況

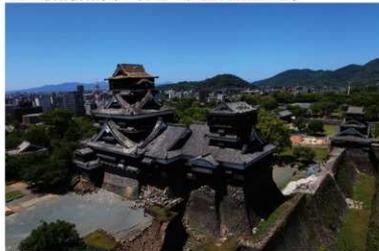
大小天守石垣被害状況(東北東から)

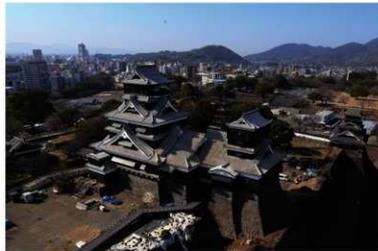
大小天守石垣復旧完了状況(東北東から)

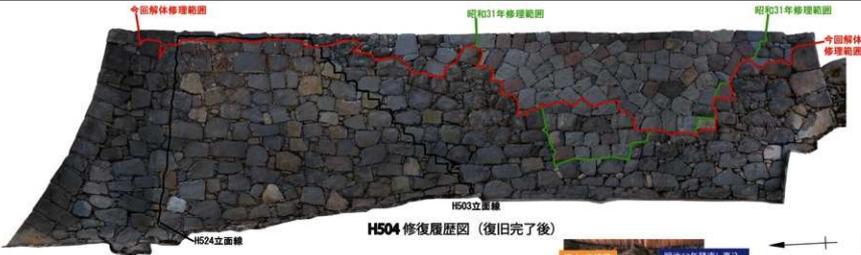
H504 修復履歴図 (復旧完了後)

小天守石垣 H503・H524 を解体修理した際に、昭和 35 年天守再建に伴う積み直し時以来、60 年ぶりに天守北面の埋没石垣【H524 立面線～H503 立面線】を確認しました。

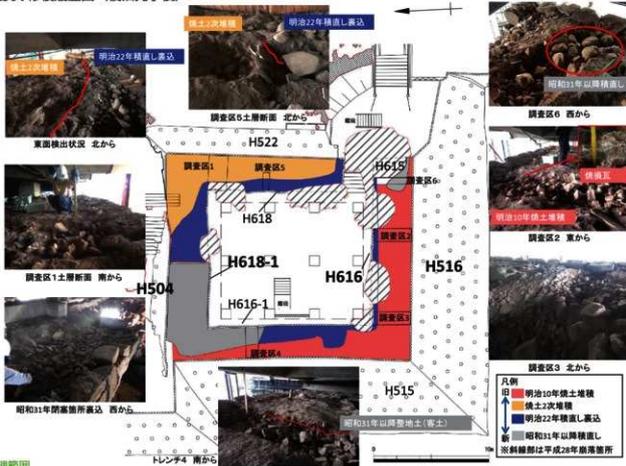
天守石垣上面調査成果平面図

天守穴蔵石垣のほとんどは明治 22 年熊本地震で被災後に修理されていました。さらに、天守北面は、明治期に大日本帝国陸軍によって通路として開削された箇所を昭和 31 年の天守再建に先立ち、積み直して閉塞していました。
