# 熊本城解体新書

その4

天守閣下石垣復旧に伴う調査成果  
小天守・大天守附櫓石垣編

## 特別史跡 熊本城跡

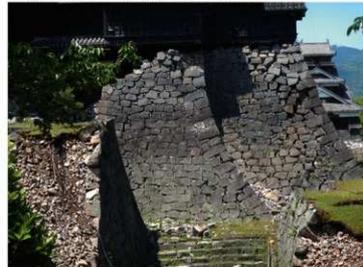
小天守石垣東面（H509・H511）被害状況（東から）

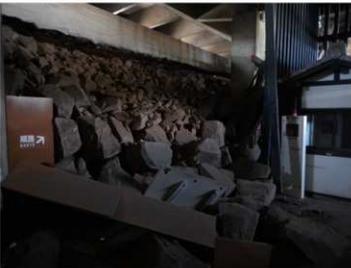
小天守穴蔵石垣崩落状況

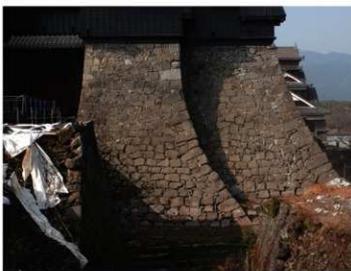
小天守石垣東面（H509・H511）復旧完了状況（東から）

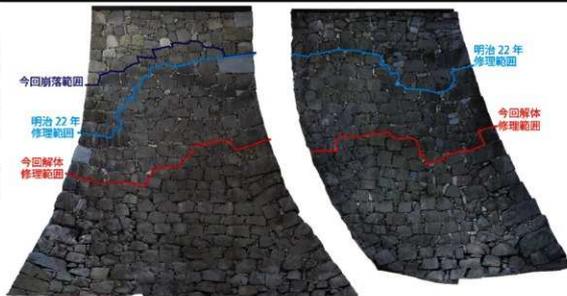
H509・H511 修復履歴図 (復旧完了後)

小天守穴蔵石垣のほとんどと小天守外面石垣東・西・北面の上部は明治 22 年熊本地震後に修理されていたことがわかりました。

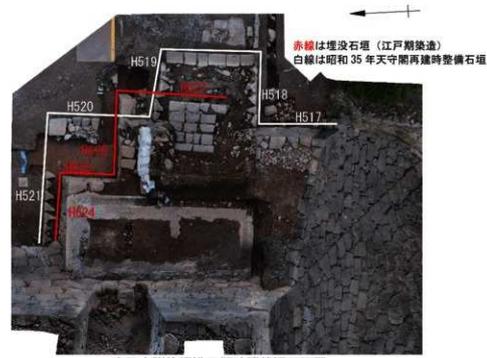
大天守附櫓埋没石垣確認状況平面図

大天守出口の石段・石垣 (H517-H521) は、昭和 35 年天守再建時に築かれたもので、平成 28 年熊本地震で被災しました。復旧作業に伴う発掘調査で石段・石垣内部から本来の天守への進入路であった江戸期の大天守附櫓石垣を初めて確認することができました。この石垣は小天守石垣と同じ特徴 (熊本城石垣 4 期) をもっているため、大天守附櫓は小天守とほとんど同じ時期に建造されたことがわかりました。現在、この石垣は遺構養生した上で昭和 35 年石垣の中に大切に保存されています。
