# 史跡 御所ヶ谷神籠石Ⅲ

— 福岡県行橋市大字津積ほか所在古代山城の第23次～第26次調査 —

(平成30年7月西日本豪雨により毀損した東石塁の災害復旧事業)

行橋市教育委員会

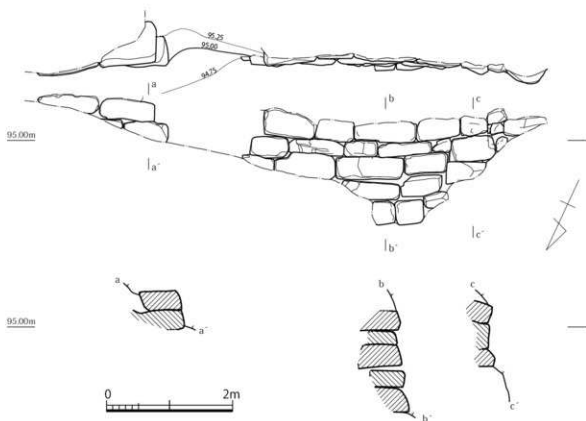
第6図 東石塁被災前実測図 (1/60)

東石塁の平面形は谷筋に対してほぼ直交する。石塁の長さは約8mである。谷筋に沿った自然流路が石塁東側を通っており、この部分は1～3段目にかけてV字状に崩落している。また、石塁にはわずかに緩みが認められる。石塁石材は花崗岩であり、直方体に切り出した石材を布積みする。一部に切り欠きを施す。第16次調査(平成23年度)で石塁実測図を作成し、第21次調査(平成29年度)で構造および緩みの原因を確認するため石塁前面にトレンチを設定して発掘調査を実施した。調査の結果、築石は6段あり、根石の下層に栗石があることを確認したが、安全性を考慮し掘削を中断した。

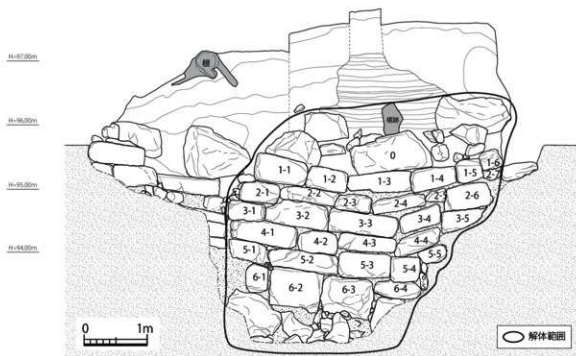
第16図 東石壁解体範囲・石材ナンバリング図 (1/60)

解体範囲は沈下を引き起こした東石塁西半に限定する。解体に先立ち石塁石材に番号を付与した。石塁天端から出土した不整形な石材群のうち、面を意識して据えられた石材を0番とし、以下解体範囲のうち1段目東側から1-1、1-2…、2段目東側から2-1、2-2…としている。石材には番号を記した布テープをガスバーナーで炙って貼り付けるとともに、膠入りの墨汁で直接石材に記した。また、石塁復元の目安として墨糸で縦、横に線を引いた。この線も膠入りの墨汁を使用している。膠入りの墨汁は数年で自然に剝離する。

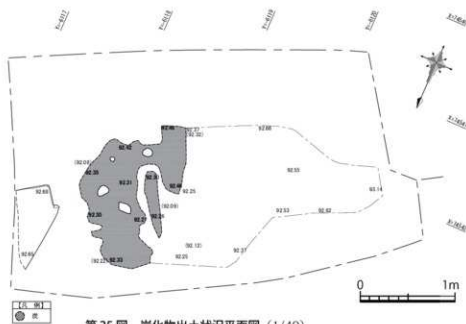
第25図 炭化物出土状況平面図 (1/40)

前節で記した自然堆積土と考えられる砂質土中から用途不明の炭化物が出土した。炭化物はトレンチ中央から東側に向かって面的に広がっており、北、東、南側はトレンチ外に伸びているため全体的な範囲は不明である。トレンチ内で焼土痕は確認できなかった。この炭化物は放射性炭素年代測定を実施しており、その結果は第6章で詳述する。

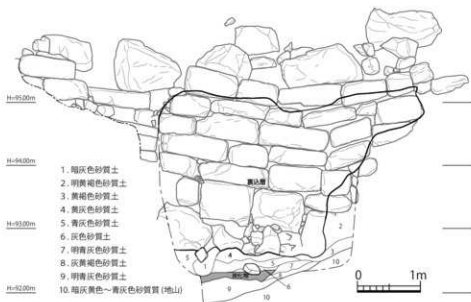
第26図 東石塁裏込層観察図 (1/60)

築石を全て撤去したことで裏込層の状況を確認できた。裏込層は谷部の自然堆積土を掘り込み、そこに拳大～人頭大の栗石を詰め込んでいる。掘方は石塁基礎から5段目で垂直に立ち上がり、4段目から3段目にかけて内反、3段目からほぼ水平に広がった後、1段目まで垂直気味に立ち上がる。裏込層が築石

4 段目付近から広がるのに合わせ、築石も 3 段目から西側に広がっている。そのため、3 段目の西端の築石 3-5 は砂質土上に据えられている。

裏込層の内部には大きな空隙が確認できた。今回の調査では立面でしか裏込層を確認していないが、空隙からピンボールを差し込んだところ 1m 以上奥に続いていた。

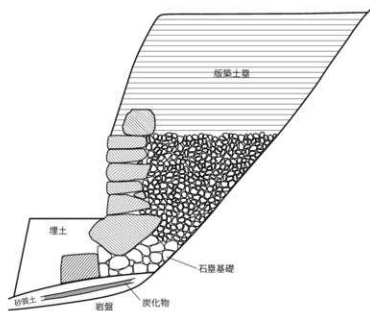
第34図 東石塁復元想定図

東石塁の築造工程を整理してみたい。まず、谷部に堆積した砂質土を掘削し、床面を平坦に整形する。床面は水分を多分に含んだ砂質土であるため、石塁基礎の栗石はこれを補強する目的で敷き詰められたものと考えられる。基礎前面には流出防止のため大型の石材を据えた可能性がある。根石には三角形の大型石材を2石用いるが、その他の築石のように布石を用いなかった理由は不明である。ただ、根石のうち6-3、6-4は石面を加工しておらず、御所ヶ谷神籠石では城外側からの見た目を丁寧に仕上げていることからすると、根石は埋められていたものと考えられる。埋めることにより根石や基礎の安定化を図ったため、石面を加工する必要がなくなったのではないだろうか。

解体工事の結果、東石塁の基礎は砂質土上に敷き詰められた栗石の上に築かれており、しかも根石は断面形が三角形を呈するものを用いる不安定なものであることが分かった。石塁基礎には空隙が生じており、石塁基礎の栗石は流出したことが窺えるが、トレンチ内には流出した栗石が多く見られなかったことから、東石塁築造以来徐々に流出して不安定となり、西日本豪雨によりついに沈下を引き起こしたと考えられる。石塁基礎は裏込層と繋がっているため、石塁基礎の栗石が流出したことにより裏込石もつられて流出し空隙を生じさせたものと考えられる。したがって、復元工事を実施する際には基礎の補強が課題となる。

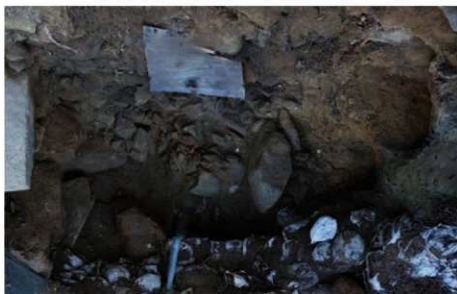
石壘基礎は両端に大型の石材を据え、中央部に拳大~人頭大の栗石を用いる。根石を固定する役割があったと考えられるが、中央部の栗石は流出して空隙が生じていた。流出した栗石はトレンチ内で多く確認できなかったため、長い年月をかけ流出したものと考えられる。しかし、6-1が据えられていた東端の石材aの前には大型の石材bがあり、築造時に石壘基礎流出を防ぐ意図で据えられたものと推測する。小さな栗石を据えるだけでは流出することは明らかであり、おそらく流出した栗石の前面にもこのような石材が据えられていたのではなかろうか。

2. 東石墨基礎検出状況  
(西から)
