加曾利北貝塚の野外施設について

—観察される現状と問題を中心に—

秋葉光太郎・村田六郎太

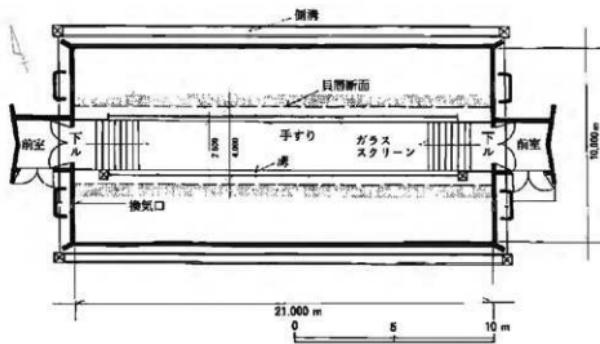
第2図 貝層断面観覧施設平面図

東西の出入口を直線で結ぶように設けられ、貝層を直視できるように地表下約1.5mほどの位置にある。このため、両端は8段の階段となっている。幅は2.5mである。また、公園入口方向でもある西側は、園路と入口の高低差があり、外に8段の階段が設けられている（PL-2, 5）。

見学路の南北は、単立の鉄製フレームを基本構造とした4mmのガラススクリーンで仕切られている。階段部分は斜形となるためアクリル板を使用している。腰の高さには手すりが設けてある。ガラススクリーンの高さは1.8mである。

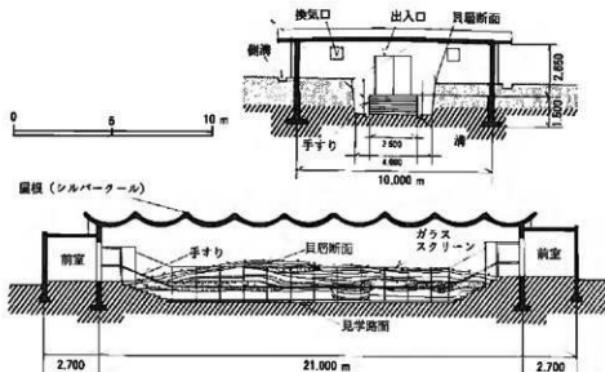
第3図 貝層断面観察施設断面図（上：横断図、下：縦断図）

固定保存した貝層断面は、南北面とも長さ21m、中央で高さ約3mを測り全体にレンズ状を呈する。保存の都合上、約80度ほどの勾配を持たせている。固定保存面積は南北面の合計が約100m²である。施設壁面から貝層断面までは、南北両面とも下端で約3.0mの厚みを持つ。南北断面の間は約4.0mを測る。

貝層断面は、基盤となるハードローム層が約0.3m、ソフトローム・旧表土が0.3mを測る。その上に最大で約2mの貝層が堆積し、更に0.3mほどの表土層が重なる。貝層は比較的緻密で、ハマグリやイボキサゴを中心とした純貝層や破碎貝層が中心となっている。東側では住居跡や貯蔵穴などの遺構が貝層と切り合い、混土貝層や混貝土層を含め、複雑な堆積状況が観察される。土器片や石器などもみられる。

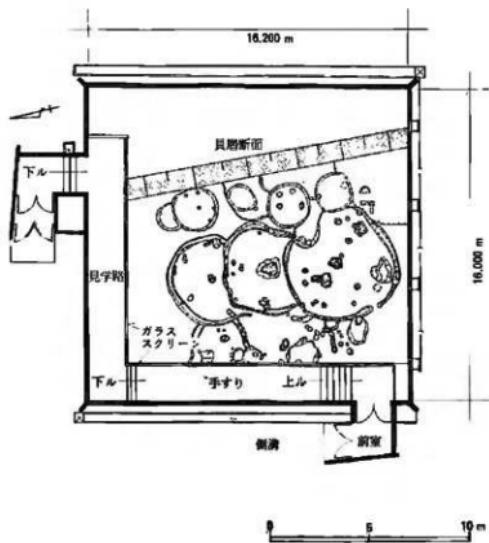
第4図 住居跡群観覧施設平面図

北壁と西壁に沿ってくの字型に設けられている。幅は 1.8m である。西壁側は保存遺構面と同じ高さで観察できるよう低く設定されている。このため、出入口付近と北壁側に階段が設けられている。西側の前室から 6 段、屈曲部分で 3 段、北側出口で 3 段を数える。北壁側は、西端から東端へ 20 : 1 のスロープを設け、保存遺構全体をやや高い位置から観察できるように設定されている。

見学路と保存遺構の間には「貝層断面観覧施設」と同様のガラススクリーンが設けられている。高さは 2.0m である。

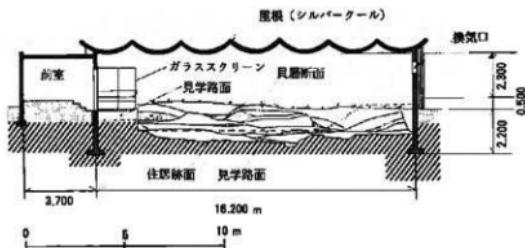
第 5 図 住居跡群観覧施設断面図

ハードローム層を基盤に、切り合い関係を持つ 4 軒の豊穴住居跡と小豊穴、土坑がある。東側には高さ 1.5m ほどの貝層断面を持つ。保存遺構群の平面積は約 136m²、貝層断面の面積は約 23m² を測る。

保存遺構群は完掘状況を呈し、ローム層以外の土壌はほとんどみられない。

貝層断面は、やはり保存の都合上約 80 度ほどの勾配を持たせている。断面の両側約 80% ほどが遺構の埋土となり、レンズ状の複雑な堆積が観察される。また、断面中段に炉跡もみられる。

貝層は、遺構切り合いの関係から混土貝層や混貝土層も多いが、マテガイやカキの純貝層など特殊なものも観察される。
