加曾利貝塚遺構の保存について

青木 繁夫

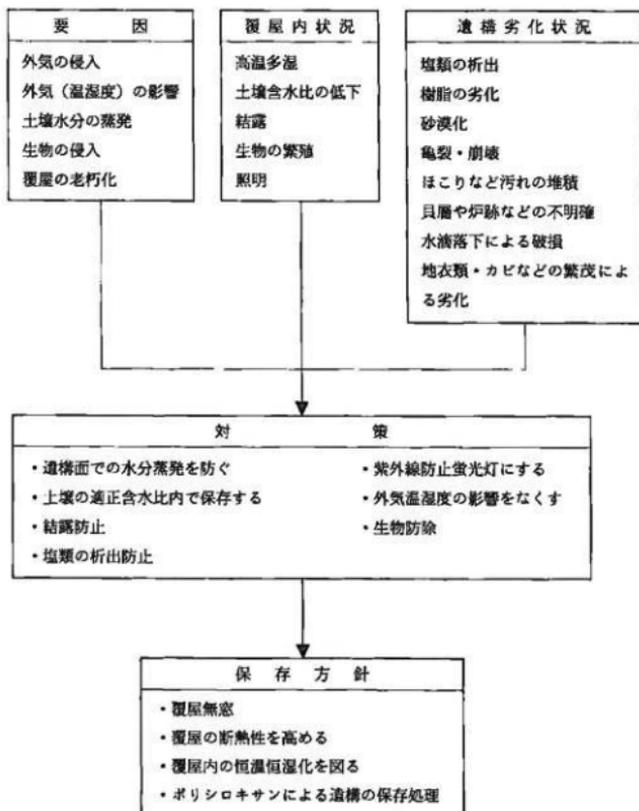
第7図 遺構劣化の要因と対策フロー図

遺構の保存処理後数十年を経過して、覆屋の老朽化や保存処理剤の劣化などが著しく、遺構の保存状態はけっして楽観を許されない状況にあり、現状は学芸員の懸命な努力の結果、かろうじて維持されている。このような状況が今後とも続くならば遺構を維持していけなくなる危険性がある。21世紀の世代に遺構を良好な状態で引き継いでゆくためには、応急的保存処理で済む段階ではなく、再整備を強力に進めて行く時期にきている。そのためには現状を正確に把握し、そこから保存方法を考えていかなければならない。加曾利貝塚の保存遺構は現状では第7図のような遺構劣化の要因が考えられるので、対策を立てる基礎データを得る調査を実施し、そこから遺構の中長期的保存処理対策を立てることが必要である。さらに遺跡を良好な状態で保存活用し、そこから生涯学習施設として情報を発信していくためには、覆屋の改修および保存処理とともに日常のメンテナンスが非常に重要なことである。すでに20数年のメンテナンス経験があり、それなりに手法が開発されてきているが、観覧者の教育的バックグラウンドの変化や博物館に対する社会的役割の変化、保存技術の進歩、メンテナンス担当者の健康管理まで視
