史跡加曾利貝塚における復原住居火災の一事例

山本 勇・村田六郎太
横田 正美・村本 周三

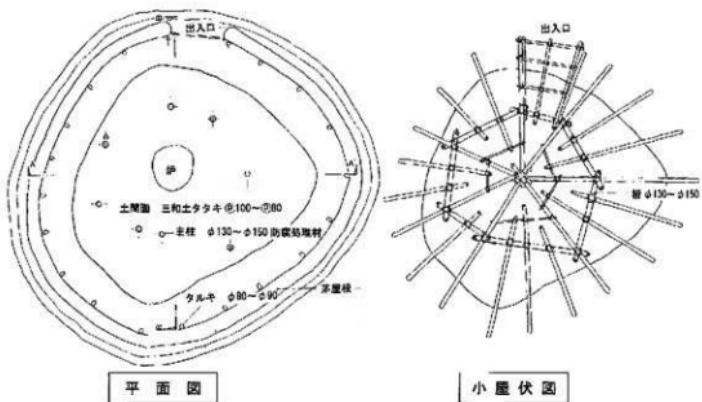
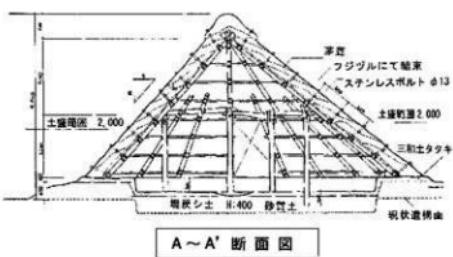
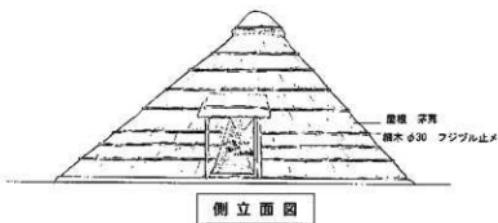
図 1

復原は発掘位置と同一とし、住居跡を再発掘し、形状・柱穴・炉等を確認した後、埋め戻して更に全体的に厚さ40cmを客土し、造構部を再び発掘して復原した（図1）。

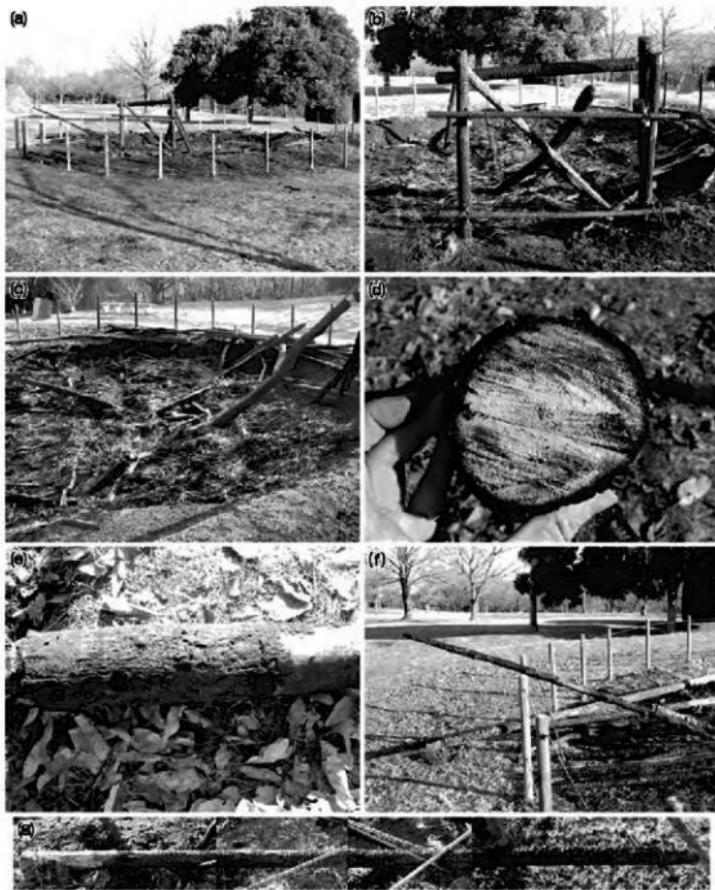
PL 加曾利貝塚J・D-14住（復元）の火災後の状況
 (a) 火災後のJ・D-14（復元）住居の全景、(b) 入口部分、(c) 壁穴内の様子、
 (d) 主柱材の断面、(e) 主柱根元部分、(f) 垂木、(g) 拡大した垂木。

観察時には消火活動により堅穴の入口部分を除いた上屋の大半は解体され、建材も既に移動させられていた（PL-a, b）。そのため、長さや太さの特徴から主柱、垂木といった単位での特定は可能であったが、正確な位置までは特定出来なかった。

屋根材の茅はすべて落し、床面上にあった。全体が炭化した茅は少なく（PL-c）、目算で完全に炭化した茅が2割以下、表面のみないしは部分的に炭化した茅が4割程度、ほとんど火の影響を受けていないように見受けられた茅が半分程度あった。炭化した茅については消火活動に伴う放水や霜の影響で確認することができなかつた。完全に炭化した茅とあまり炭化していない茅は混在していたが、堅穴中央部分はやや炭化の進んだ茅が多いように思われた。

垂木は大半が堅穴外に移動させられていたが、敷力所に分けて集められていたため、おおよその配置を想定することができた。いずれの垂木材も屋根の頂部付近にあたる先端から約10～30cmは芯まで炭化していたが（PL-f, g）、下部ほど炭化は表面にとどまっており、後述する主柱と同様に土中にあった部分は全く炭化していなかつた。

主柱は1本のみ原位置に直立しており、その他は横倒しになっていた。主柱材は表面が炭化した程度にとどまっており、最も炭化の進行した箇所でも表面から1cm程度の炭化していた（PL-d）。いずれも柱の上部ほど炭化が進行していた。直立していた主柱の根元周辺を掘削し、炭化が及んだ範囲を確認したが、堅穴内に堆積していた土の層より下部、土中にあった部分では全く炭化していなかつた（PL-e）。転倒していた主柱も、土中にあった部分が炭化していなかつたことから火災中に転倒したとは考えられず、消火活動中に引き抜かれたものと考えられる。

梁・桁は細い材が用いられていたこともあり、炭化はおおむね材の内部まで進行していた。被災前に床面上に堆積していた土はいわゆる赤土で容易に焼土化すると思われたが、観察した限りは焼土化していなかつた。また、火災の残滓や床面上に堆積していた土を除去して床面を観察したが、床面に火災の痕跡を見いだすことはできなかつた。

J・D-14住居（復元）の崩壊過程については目撃者がいないため詳細は不明である。しかし、炭化材の状態から、①屋根材（茅）に着火②屋根の頂部方向へ燃焼③屋根材（茅）の落下④垂木、梁・桁の落下⑤落下した建材の燃焼継続の過程が想定出来る。消火活動は梁・桁や垂木の炭化から③の途中に開始されたと考えられる。

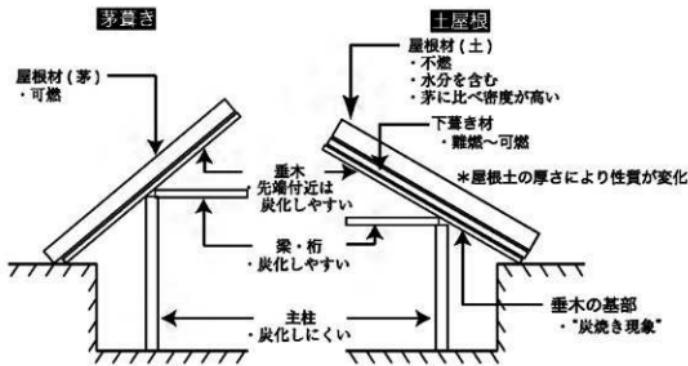
図2 茅葺きと土屋根による火災の違い

以上から火災実験の対象として茅葺きと土屋根の竪穴住居では図2の様な特徴が指摘出来る。茅葺きと土屋根とも比較的似た火災の経過を示すが、屋根土の存在に多少の差異が生ずる。前述のように屋根土はそれ自身が燃えない上に水分を含むため建材の延焼を阻害する。また反面では、土屋根では屋根土の厚さによっては炭化により小舞等の強度が低下した際に重量で不安定になりやすく、大きく崩れる。厚い屋根土をもつ竪穴住居における屋根の崩落の典型例は大塚の実験と村本他の報告に見ることができる。一方で、石守の実験（石守2001）は薄い屋根土をもつ竪穴住居における屋根の崩落の例であり、茅葺きと厚い土屋根の竪穴住居の火災の間、やや茅葺きよりの状況を示していると評価出来る。
