No.12 東ノ丸北石垣(1110N, 1121N, 1121W)

第4節 樹木影響

第4章は、石垣変形の詳細を箇所ごとにまとめた本書の基幹をなす部分である。記述にあたっては、基本的事項として、石垣の種別・立地・規模・形状・段数・履歴・石積み特性・調査履歴を項目にあげ、保存状態として石積み変形・石材破損・動態観測、立地環境として地盤・植生・利活用状況を取り上げ、保護措置の現状に触れて、地点ごとに小結を付した。

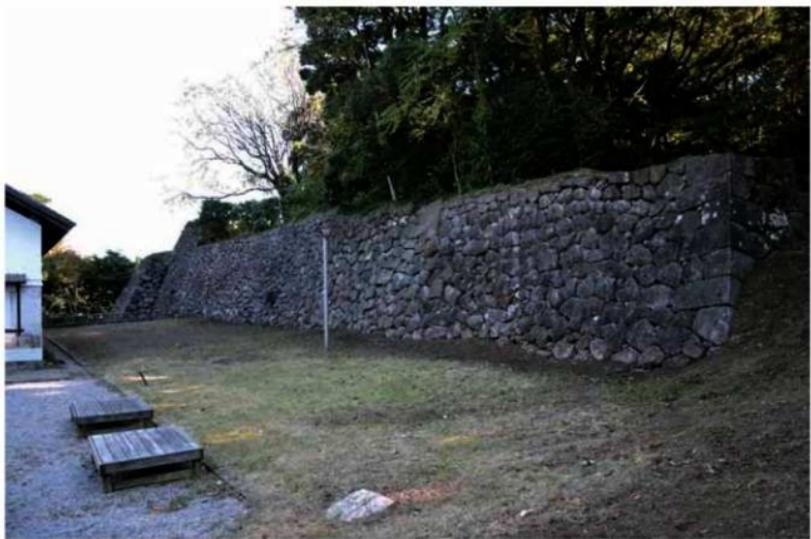
1 1121N・W、1110N 北西から

石垣前方の平坦部は元和期の造成で、1110Nを埋める

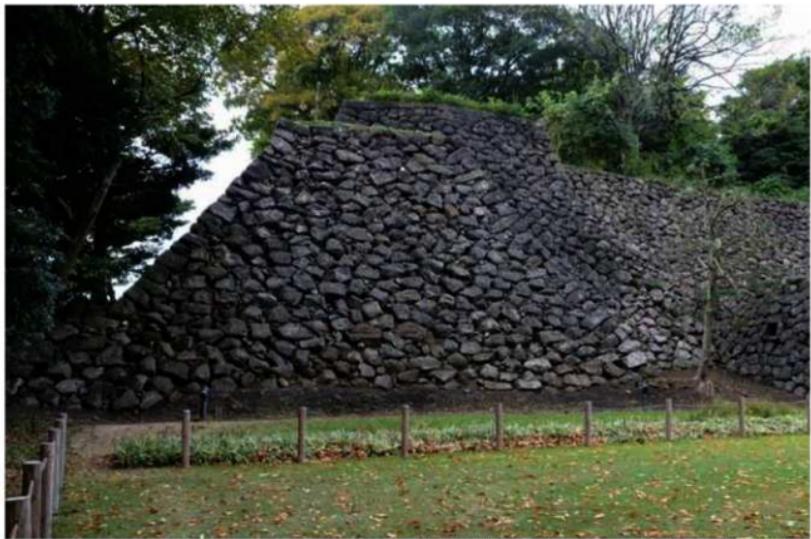
2 1121N 北から

自然石を基本とする乱積み石垣。勾配もゆるく、大きな変形はみられない

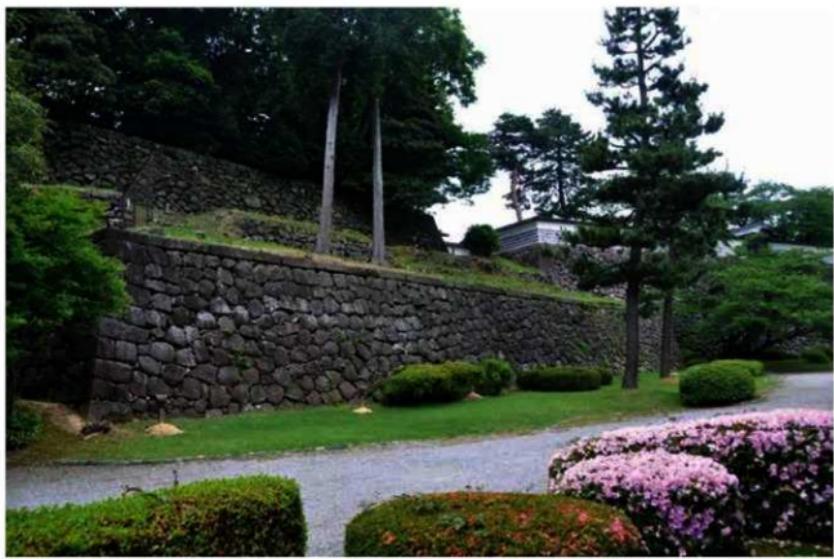
1 1241E 南から

蓮池堀に面する石垣群の下から2段目に位置
前方の石垣(1250E)は、No.14のハバキ石垣

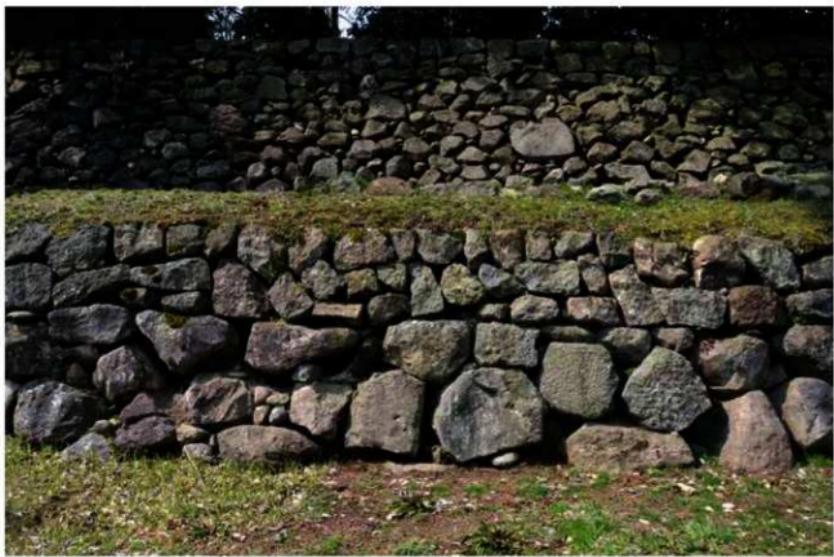
2 1241E 東から

下部は大型で乱積みとなる。上部は近代以降の改修か

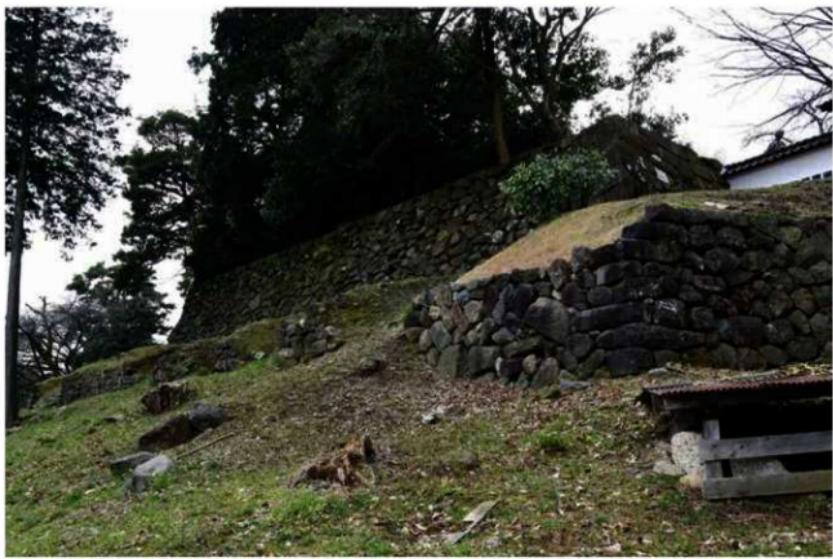
3 1241E 南東から

近代以降に部分的に石垣が撤去され、現況の状態となった

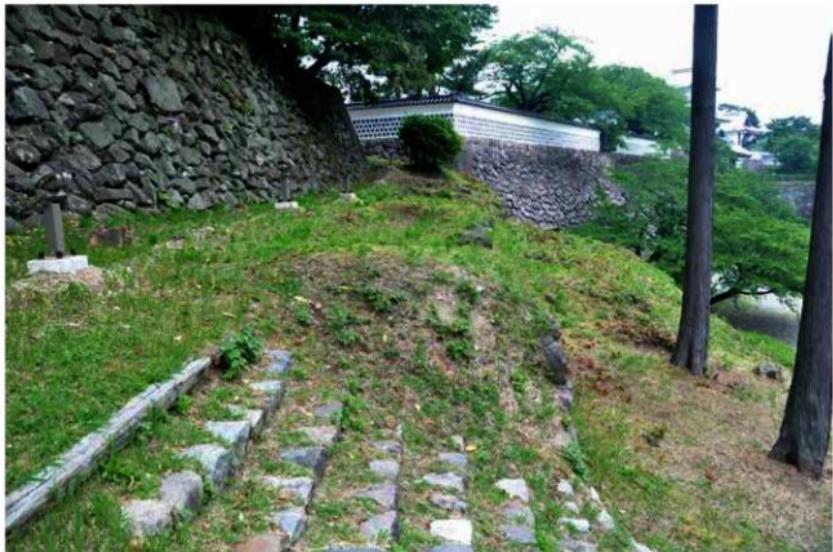
4 1241E 南から

近世段階では石垣上部に棚が建てられていた
石段（手前）は近年の設置

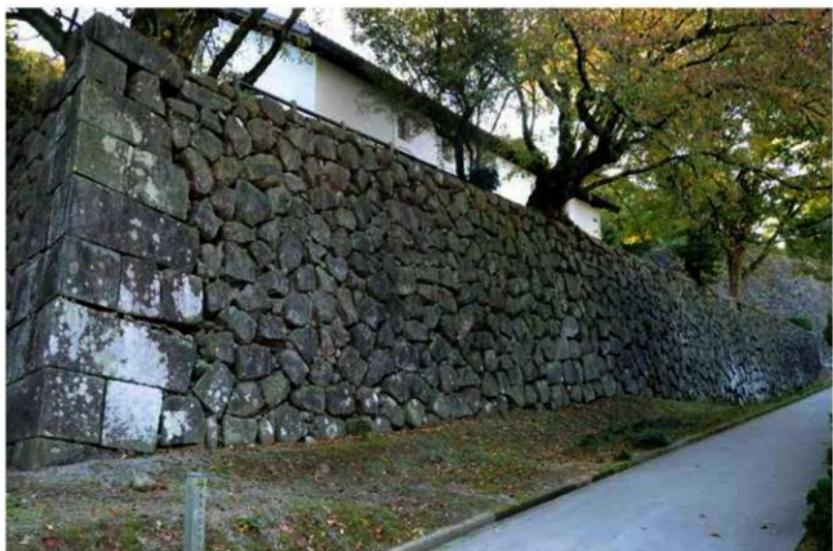
3 1710N 北東から

樹木根により天端石が追出し、部分的に孕み出していることから、石垣面が波打った状態

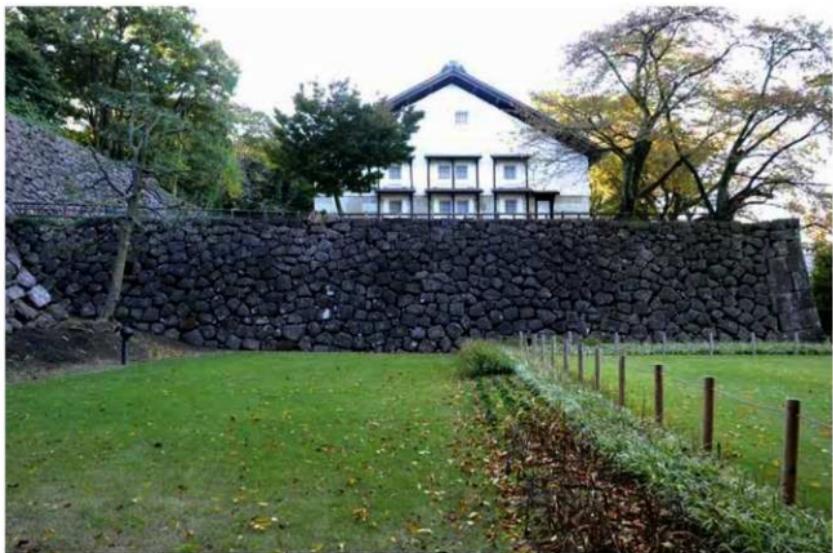
4 1710E 東から

樹木根による天端の追出しや抜け落ちがみられ、部分的に孕み出していることから、石垣面が波打った状態

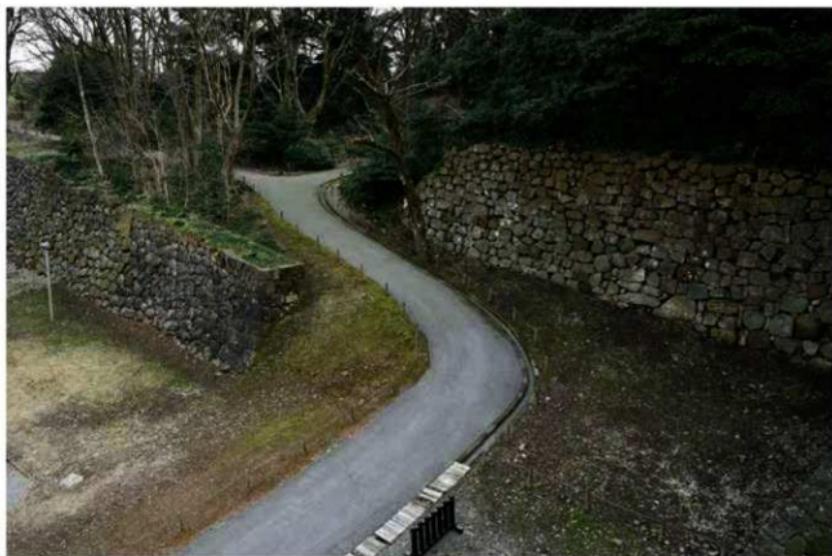
1 1300N 北から

本丸・東ノ丸に通じる主要な虎口。発掘調査により、江戸初期から前半にかけての虎口の変遷が判明し、現況の形状は寛永8年以降の修築によるものと推定される。ただし、東側は途切れた状態（撤去等の時期は不明）

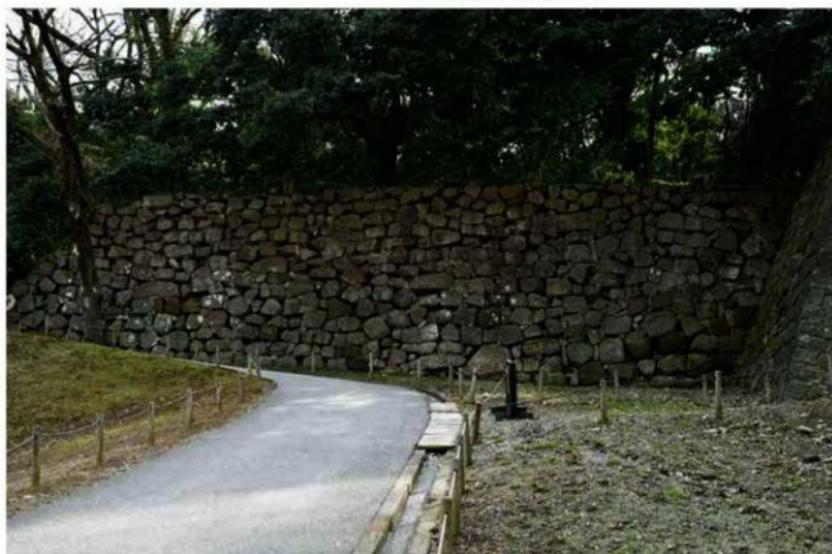
2 1300N 北東から

天端周辺は樹木が密生する。前方には園路が通り、ロープ等で立入りを制限しているが、崩落時の緩衝帯としては狭い

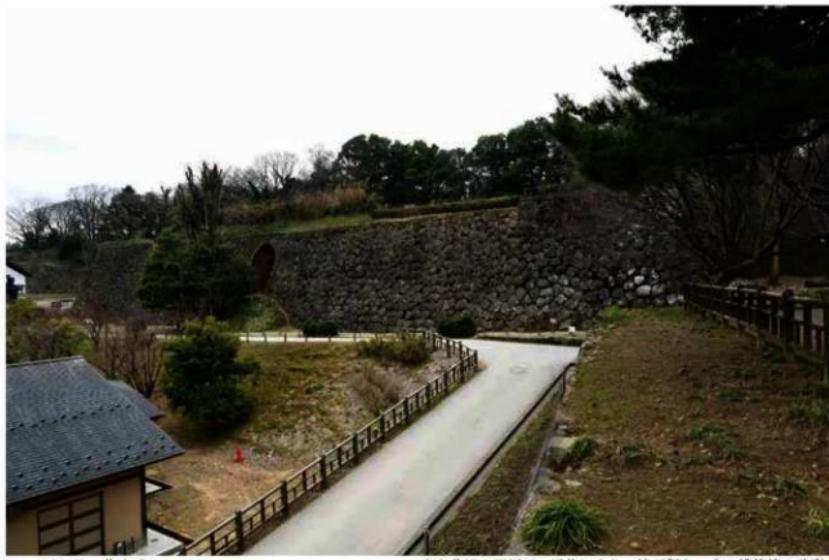
1 1301N 北から

本丸北辺の石垣で、近代に入り、煉瓦製トンネル構築等の改変を受ける

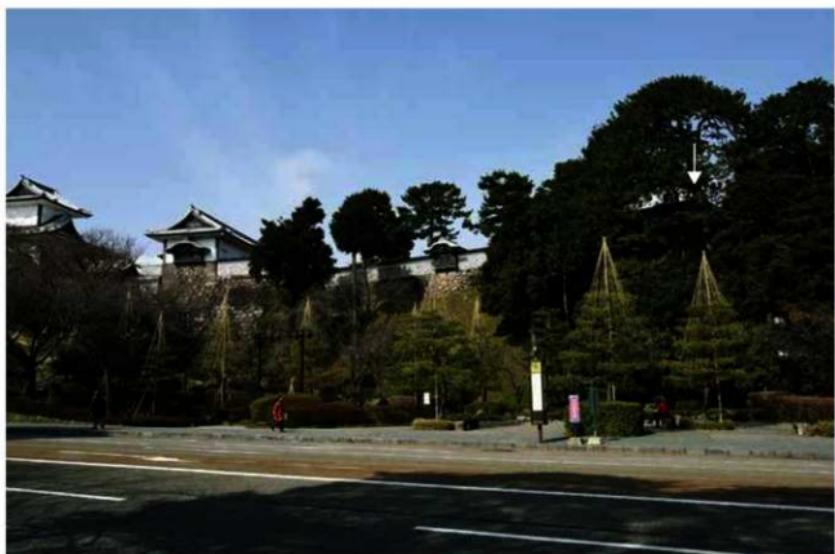
1 3410E・N 東から

石川門附属右方太鼓塀の北東隅に位置する櫓台石垣。眼下に園地及び道路等がある

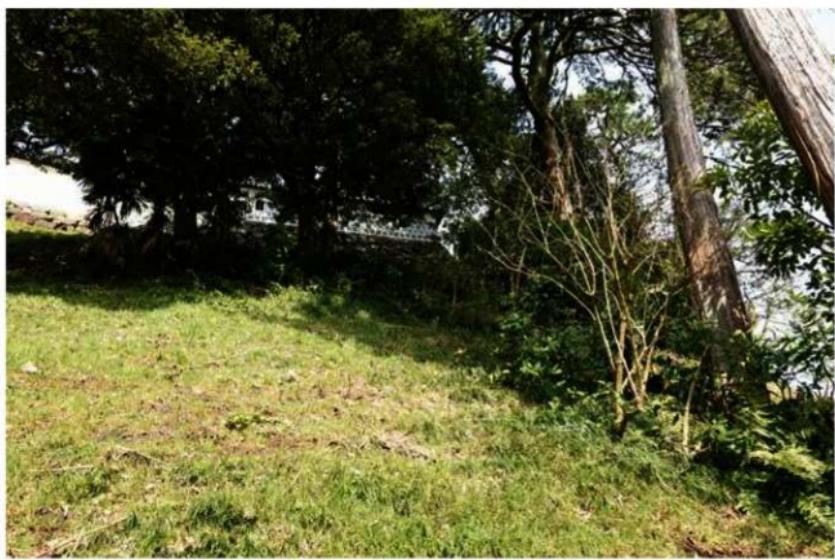
2 3410E・N 東から

石垣前方は樹木が密生し、急斜面を呈す

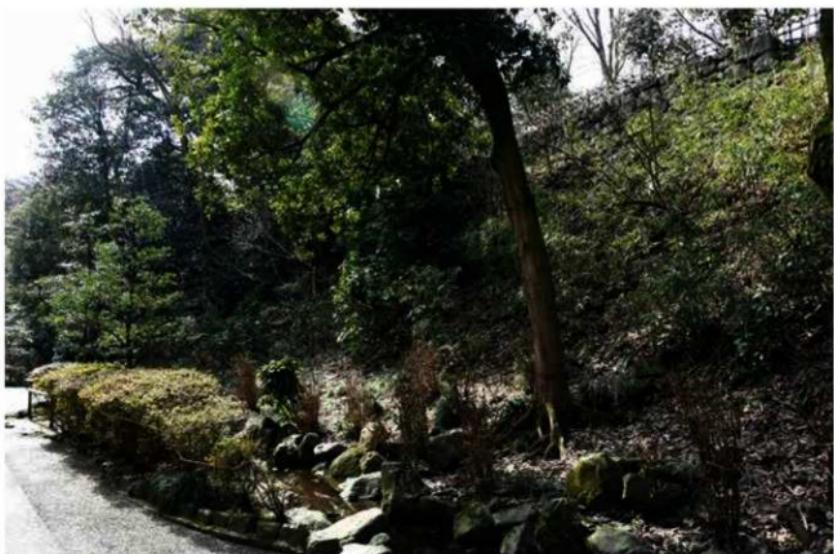
1 4121E 北東から

石垣の底下は急斜面を呈し、樹木が生茂る。斜面裾部には、園路（旧白鳥堀）が通る

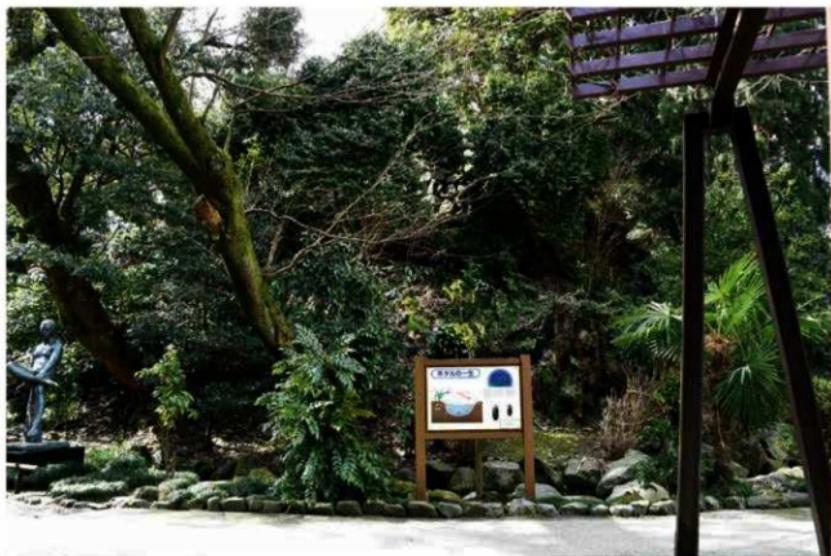
1 4060E 北東から

新丸の北東隅に位置する石垣であり、石垣前方は急斜面を呈し、樹木が生茂る。直下には園路（旧白鳥驛）が通る

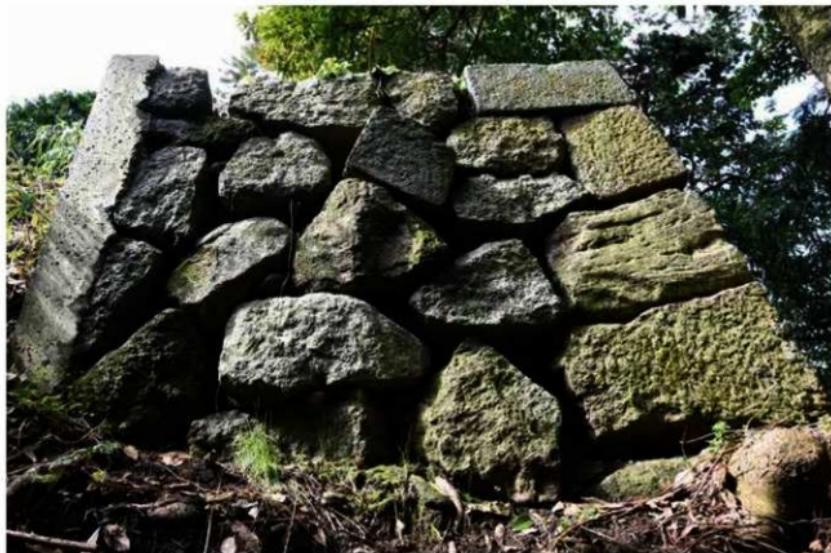
2 4060E 東から

檜台東面の石垣であり、南側はコンクリートで留められている

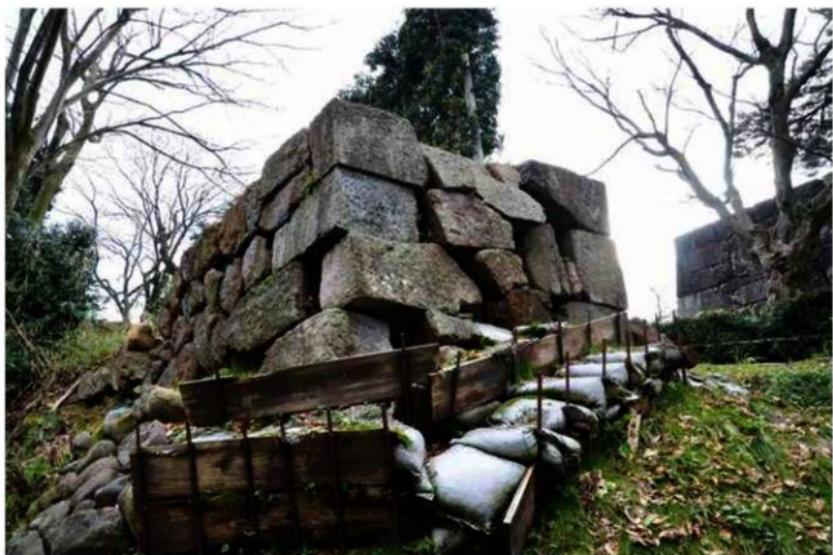
1 4030E・N・W 北東から

前方の盛土流出を防ぐために、土嚢等により土留めを設置

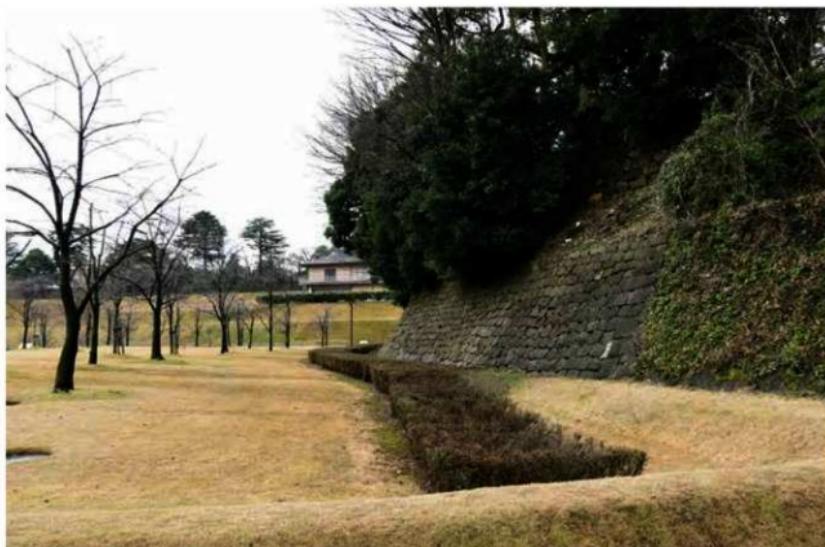
1 5101N 北から

御宮の東辺を画す鉢巻石垣であり、一段低い新丸に面する。石垣前方にはツツジの植樹帯、その西側にはサクラの広場が位置するため、お花見シーズンには、人の出入りが激しい。なお、下段の石垣は近代以降の構築

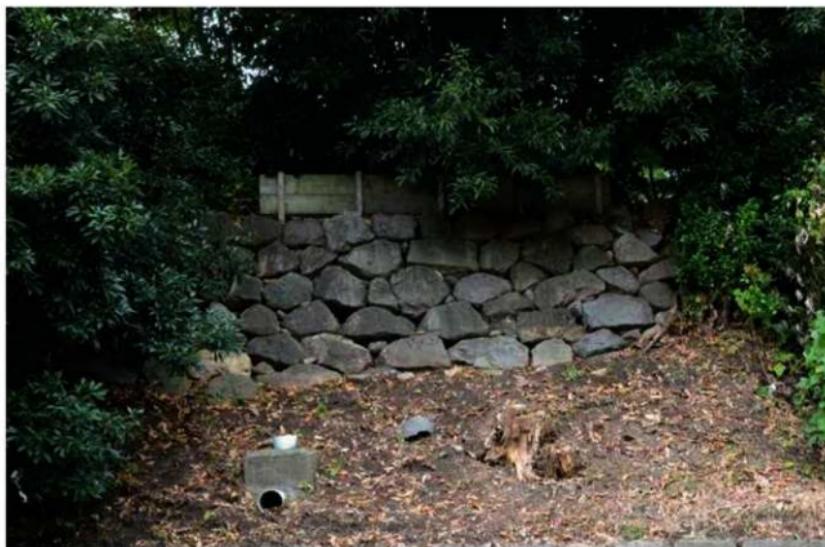
2 5101N 東から

石垣前方の斜面は、雨水により土砂が流れ、根石が露出

根石の露出や滑り等、前面の盛土の流出が要因と考えられることから、地盤の保護が必要である。対策としては前面に土を追加し、露出した根石を覆うこと、天端からの雨水が下部に流れ込まないような水処理が挙げられる。動態観測については、平成27年度以降に定点観測の実施を予定している。

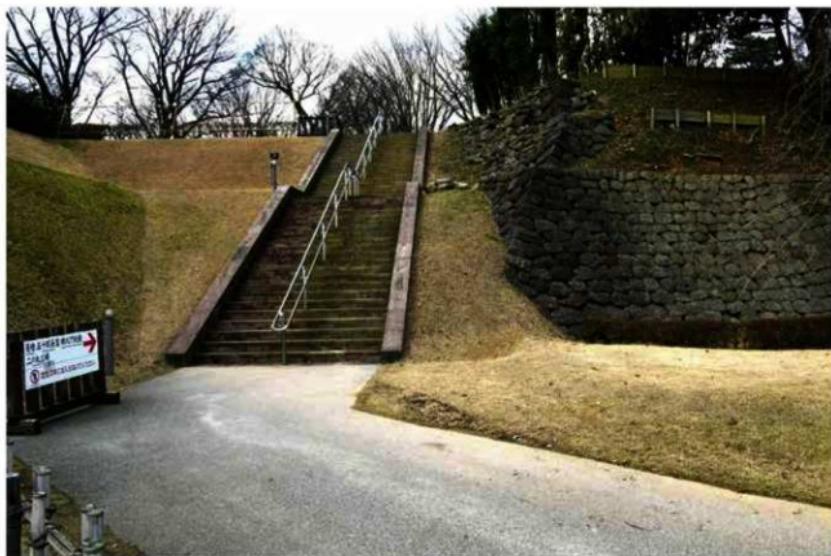
1 5001～3S、5002・3E 東から

御宮の南東端に位置する。城内周遊の主要な園路として、新丸に下る階段が近接する。石垣は近代構築の可能性があり、最下段は近代以降の新造

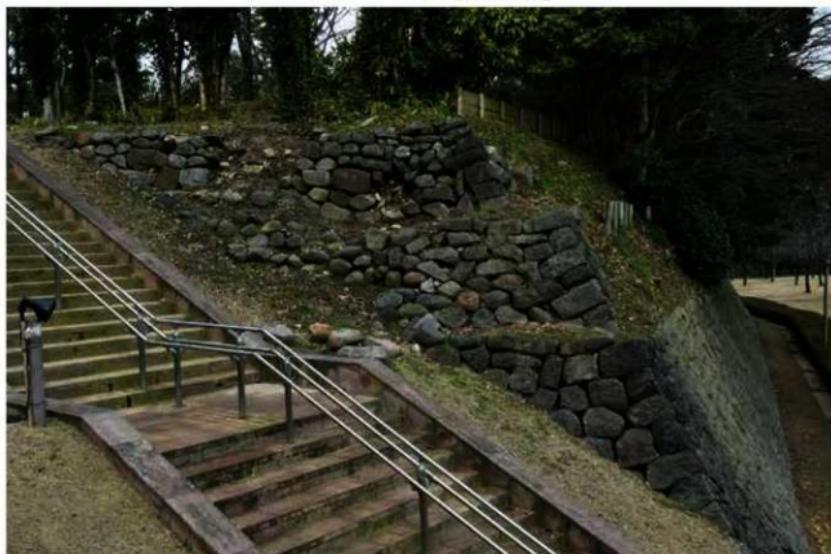
2 5001～3S 南から

石材の抜けや盛土の流出等、変形が進行中であり、平成26年10月末以降に築石が崩落する。平成27年12月に石垣法面を保護する応急措置を実施

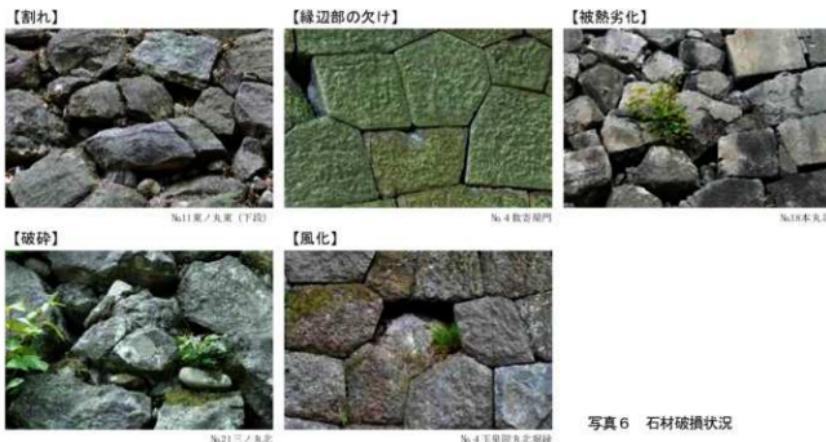
写真6 石材破損状況

「割れ」 石垣の破損石材の多くがこの「割れ」に含まれる。割れた状況は、石面からの縦又は横方向の亀裂と、欠け、石材の控え（奥行）を寸断するようないわゆる胴割れとよばれる場合がある。亀裂や胴割れは、上に乗る石材との接点から割れたとみられるものが多く、欠けは接する石材の上下いずれも割り方が負けるといった状況であった。胴割れた石材は現況観察では確認づらいが、面の脱落が生じた場合や（№11東ノ丸東、№21三ノ丸北）、築石間の隙間が大きい自然石・割石積石垣では視認できる。粗加工石積や切石積のような築石間がかみり接している石積みの場合には、表面観察で把握するには限界がある。城内の石垣解体調査のデータをみると、解体石材数に対して胴割れた石材は全体の1～2%前後であったが〔石川県金沢城調査研究所2010a、2011b、2011c〕。現況観察を行ったなかで胴割れを比較的確認しやすかった№11、№21とともに、総石材数に対し0.2%であった。ちなみに、胴割れ以外の割れた石材の割合は、解体事例は玉泉院丸南西石垣と、五十間長

「縁辺部の欠け」 切石材に特徴的にみられる石材（石面）縁辺部の欠損である。欠損部分は石積みの接点を打点として、表面の剝片状の欠けと、上下の石材が角同士で接する場合に、角の欠落がみられる（№4 数寄屋門）。

「破碎」 1石に対して亀裂が複数かつ多方向に入っている場合である。割れ方は石積みの接点から生じた亀裂と、その亀裂から派生する別方向の亀裂が複数入る。石材の節理面が風化と荷重により破損した状態と考えられる。

「風化」 石表面に細かな亀裂が広がり、ボロボロに崩れ、角から丸みをもち、蕩けたような状態となっている。中でも特に濃い赤褐色を呈する石材に偏る傾向がある。濃い赤褐色の色調は、石材自体に水分が浸みている状態に見受けられ、同じ色調でも風化速度にやや違いがある。風化があり進んでいない石材は、石表面への地衣類の繁茂が目立つ。このような症状は旧堀縁や太陽の光が当たらないといった湿潤な環境が影響していると考えられる（№2 数寄屋敷西、№4 玉泉院丸北堀縁、№7 いもり坂東）。冬期の寒さが厳しい場合には凍結破碎の可能性が指摘されるが、金沢では凍結するほど気温が下がることは稀だが、石材の性質と自然環境により石材破損が生じる事例としてあげることができよう。

「被熱劣化」 火災によって熱を受けた石材表面が薄く剥離又は亀裂が生じた状態である（№18本丸北（北西隅））。石表面はやや赤みを帯び、ザラザラとした質感となっている。被熱により内部がどの程度影響を受け、損傷しているかはわからない。

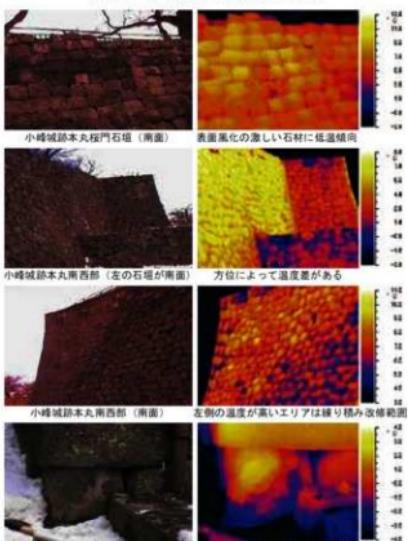
第157図 赤外線熱画像で見る石垣表面の温度分布

小峰城跡本丸桜門にみられる石材の劣化 地面との接触部が低温（含水率が高い）
(写真：東北alore工科大学提供)
