第4章 変形箇所の詳細

No.1 二ノ丸西 数寄屋敷西堀縁石垣 (6501W)

No.2 二ノ丸西 数寄屋敷西堀縁石垣 (6500W, 6500N)

数寄屋敷西堀縁石垣の安定性解析と補強対策

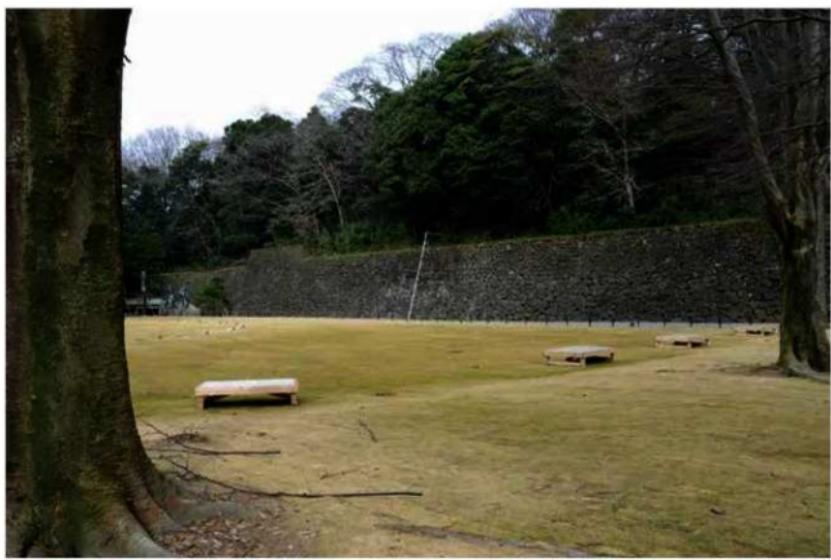
1 No.1 (6501W)、No.2 (6500W) 全景

丸の内園地として活用されており、石垣前方には緩衝地帯が設けられる。石垣背後の斜面は二ノ丸と比高差が約12mある

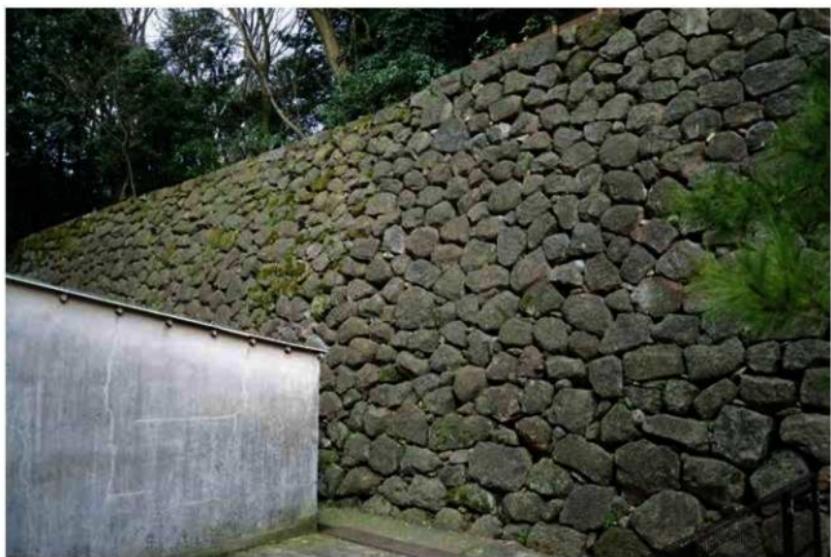
2 6501W 北西から

石垣中央部分の排水管が設置されている箇所が孕み出している
石垣前方には駐車場や建物がある

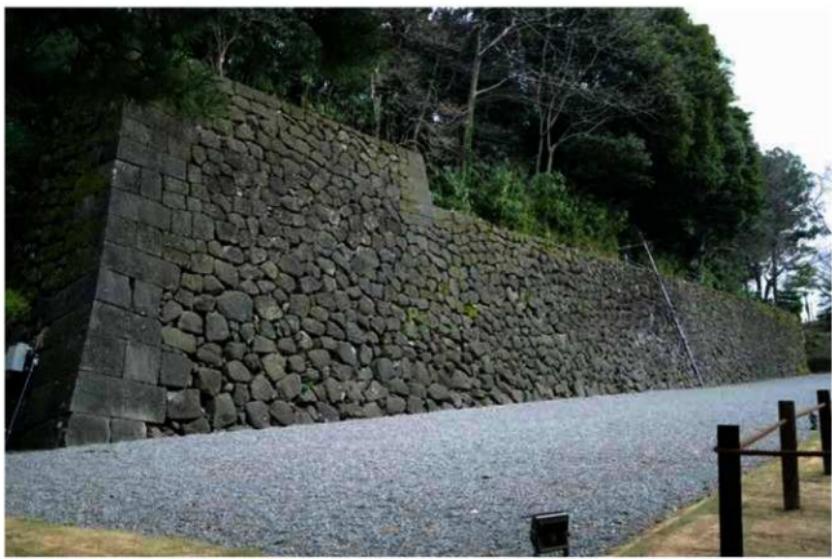
3 6500W 北西から

過去に複数回の修理が行われており、昭和53年に中央部分を修理している

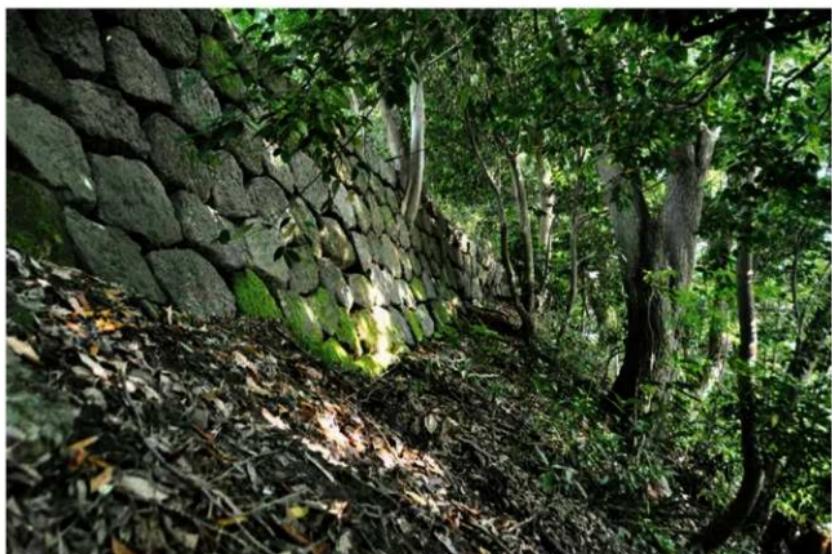
1 2821W 北から

基盤面の高低差が顕著で、石積みの様相も異なる

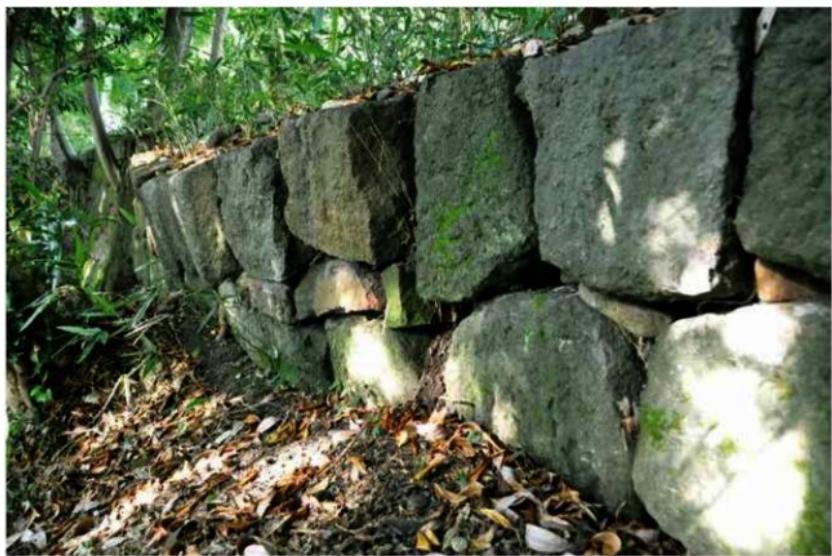
2 2821W 西から

【石積み】低い石垣が大きく前倒れしており、そのために2824Wでは天端が最大で約55cm下がっている。高さのある石垣（2823W）は中部辺り（4.8m前後）が孕み出している。

背の低い石垣が前倒れし、天端も低くなる

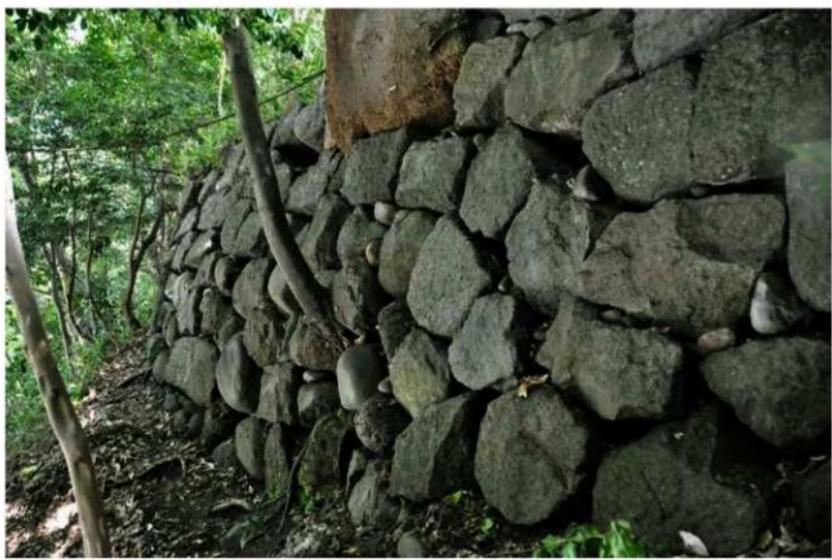
3 2823W 南西から

石口の開いた隙間に樹木根が入り込み、根を張っている

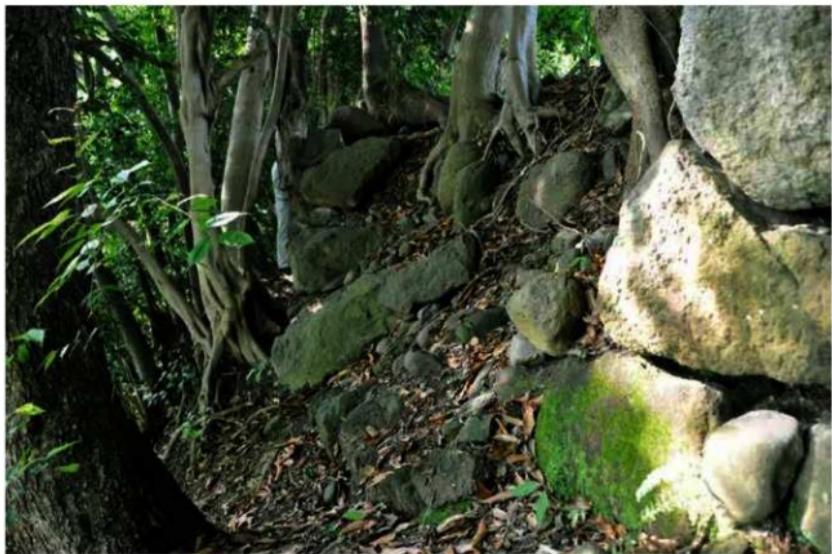
4 2823W 南西から

2822箇では2822箇との境であるシノギ角を含むと推定される地点で、幅約5m、奥へ約1mの範囲が崩落している。崩落範囲の根石とみられる最下部はかろうじて残ってはいるが、石材は前倒れた状態で、石列は崩落幅の中央を頂点として弧状に滑り出している。崩落部の左右の石積みは、その影響を受けて、石垣面が斜面方向に引きずられるよう変形している。石垣前方の斜面には犬走り状の平坦部はなく、急な傾斜地となっており、斜面下方では崩落石材が散乱した状態である。崩落箇所の背後をみると、円錐の栗石層が幅1m程度確認できる。更にその奥壁には控え長50cm、面の径が30cm程度の河原石が木の根に抱え込まれるようして並んでおり、本来は石積みがあったように見える。崩落斜面に引きずられるように動いており、石面が斜面上に向くが、郭側に面をもった石積みがあった可能性が高い。ただし、どういった目的で築かれたか、どの程度の広がりをもつかなど、詳細は不明である。また2822Wから2823Wの石垣背後は石垣と平行に幅1m程度が浅く崖んでおり、シノギ角②を境に2823Wの崩落部分に向かって徐々に低く傾斜していく。また、崩落箇所の背後にある盛土は、郭の縁辺部に作られた側溝縁石より一段低くなっている。他の箇所では側溝縁石より盛土が高いことから、崩落箇所より盛土が流出している可能性もある。

シノギ角部分が崩落。根石は前方向に滑っている。
背後に散乱する大きな河川転石は郭に面した石積み石材か

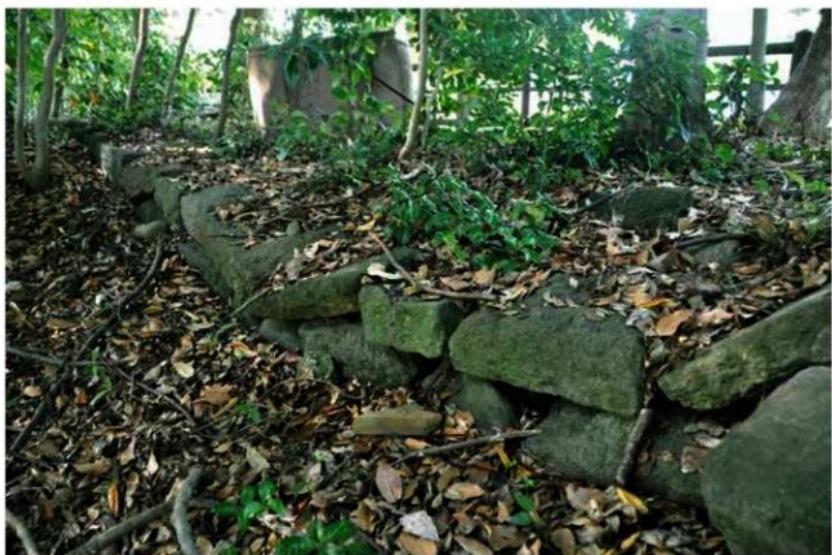
5 2824W 南から

石垣の追出しやズレにより天端の高さが乱れる

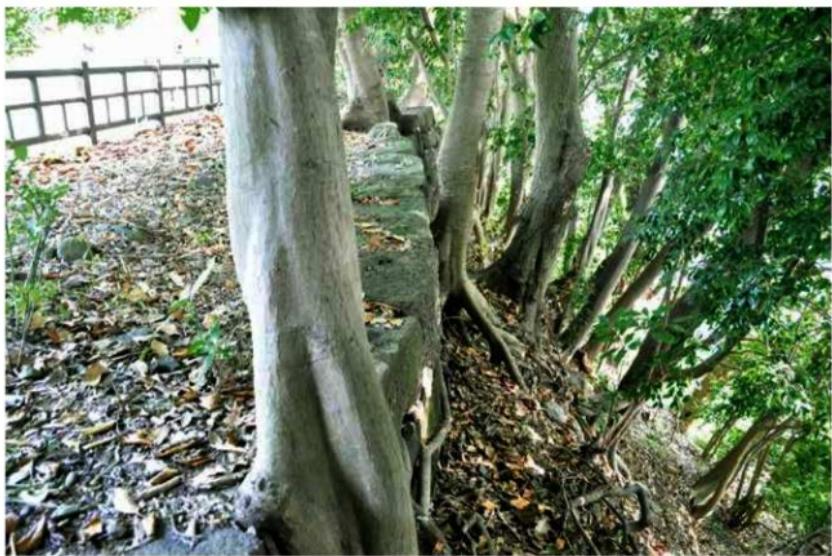
6 2824W 北から

斜面側に向かう石垣が追出し、面が波打ったようになる

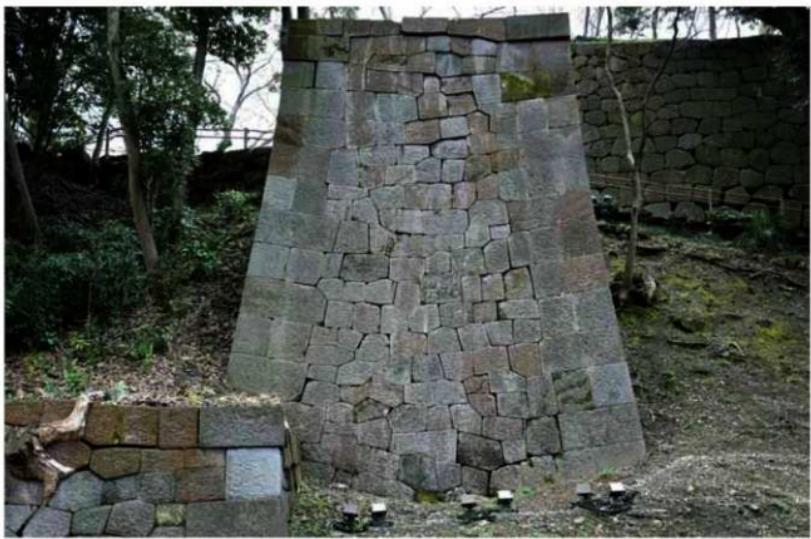
3 2830W 南西から

全体的に前倒れ（下半部にやや孕み）の状況であり、上半部は石面が凸凹し、下半部は目地が開いている。石材破損の特徴として、石面縁部の角欠けが多い

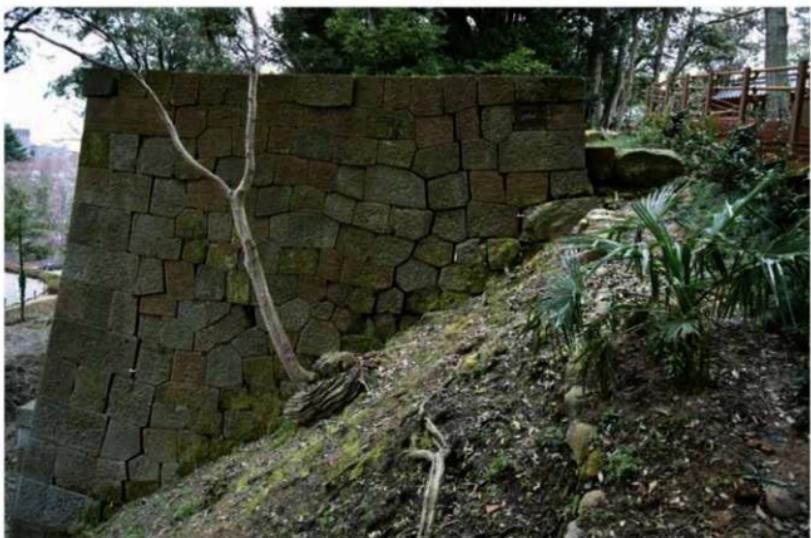
4 2830S 南東から

縦方向の連続した目地の開きが確認でき、2830Wと同じく石面縁部の角欠けが多い

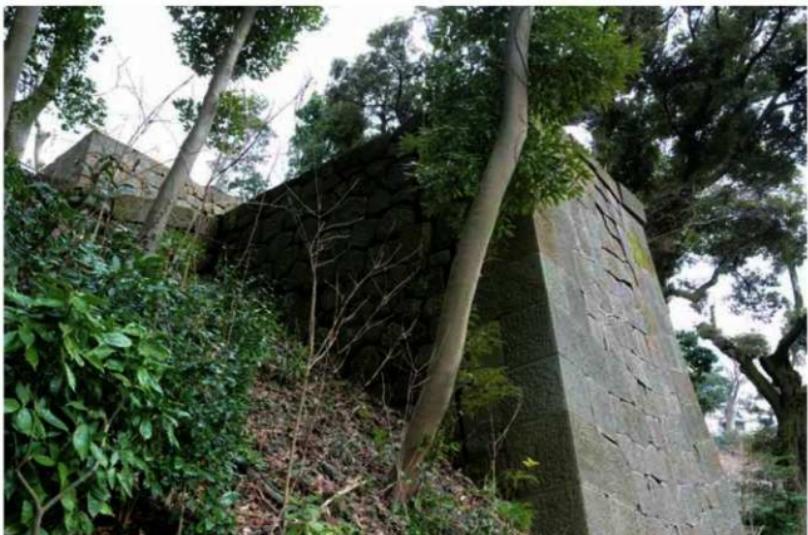
5 2830N 北西から

粗加工石を主体に、切石が入る。隅角部と築石間に紙方向の連続した目地の開きがみられる

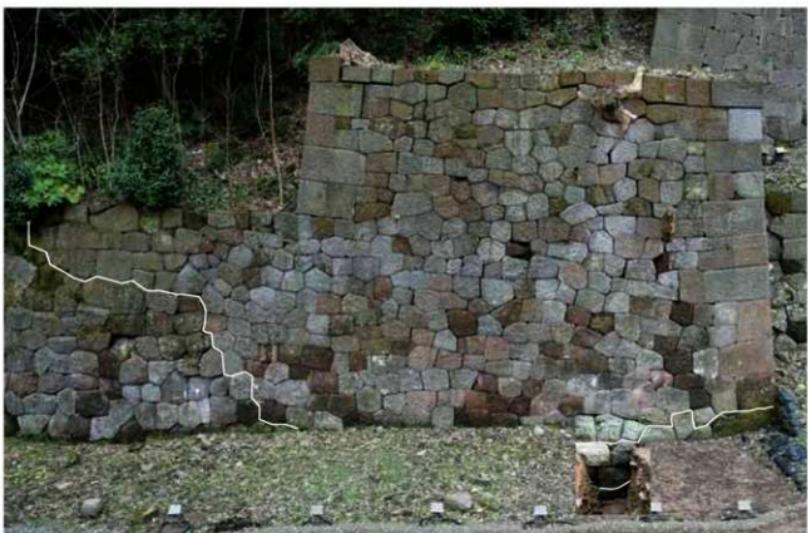
6 6430W 南西から

石積み等の観察から3回程度の修築が推定でき、石垣編年6期の修築範囲（白線）は、修補順図に記載の規模とほぼ一致する
(玉泉院丸庭園第1地点の調査写真を合成)

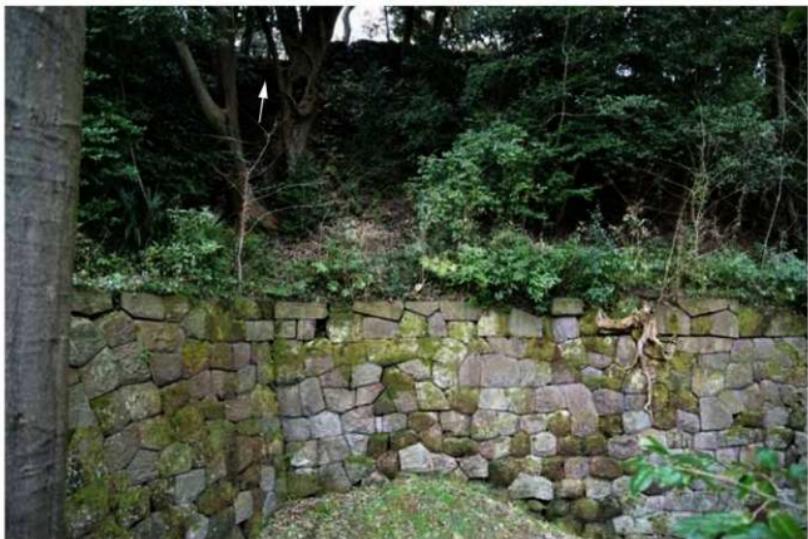
7 6430W 南西から

天端石の抜けや迫出しが目立つ。石垣背後の斜面上には、樹木
が生い茂り、その上端に数寄屋屋敷西跡巻石垣（写真上部に
2823号崩落箇所周辺）が位置する

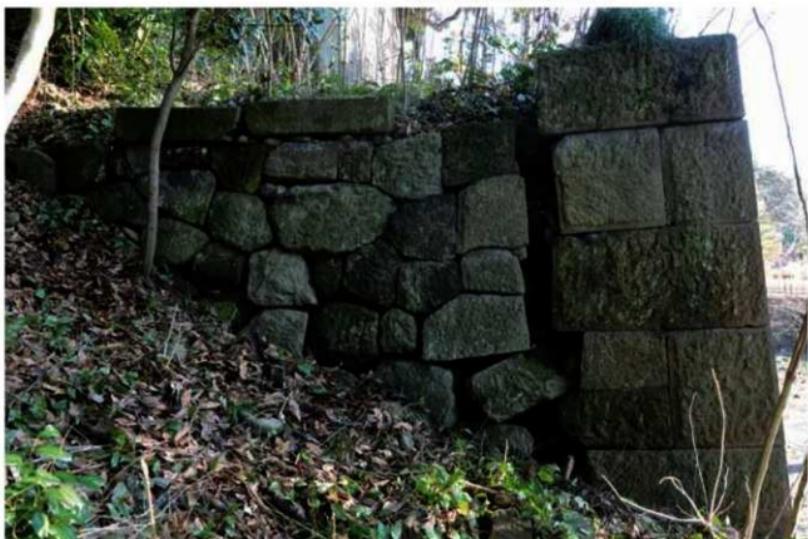
8 6430N 北西から

隅角部と築石の間に縦方向の連続した目地の開きがみられ、そ
の前後の動きに加え、上下の動きも生じている

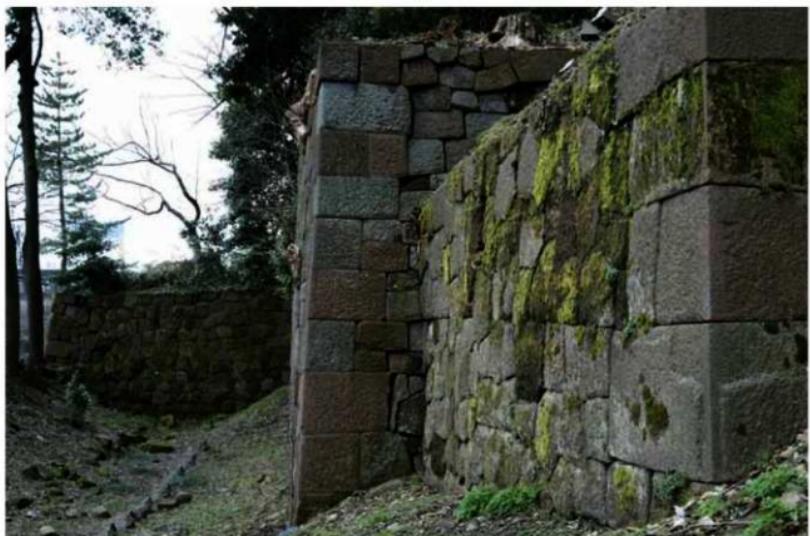
9 6430S 南東から

天端周辺の築石が追出し、石面がすれている。6420Wとの入角
は6430Sが先行する

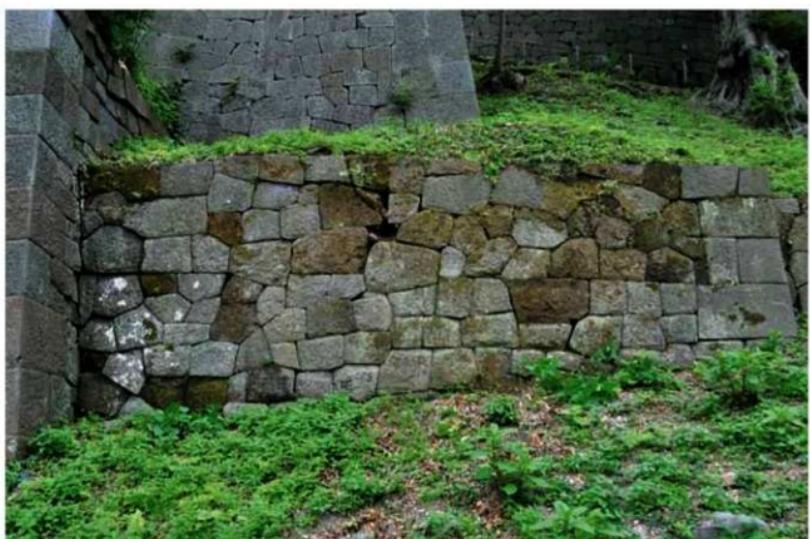
10 6420W 南西から

2830Wの直下に位置する切石積石垣である。石材の割れ・面落
ち等が認められる

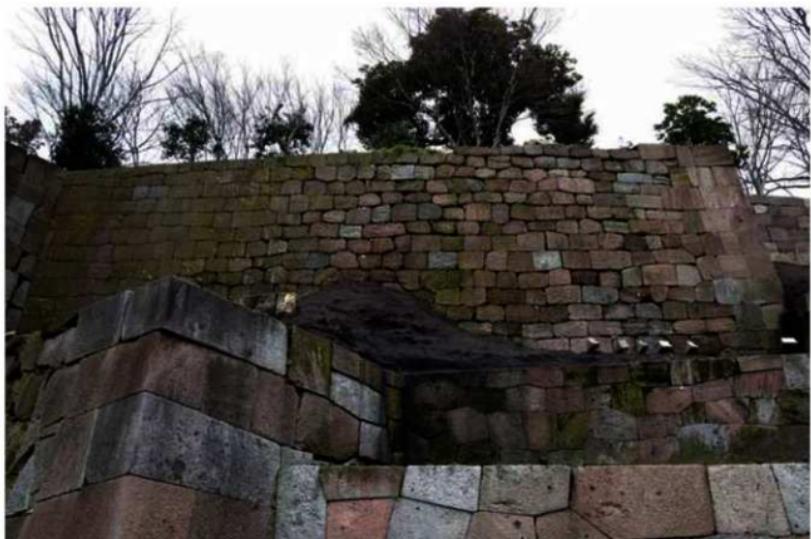
2 2602S 南西から

現地観察と文献史料から江戸後期の修築を推定。安政5年の地震時には、さらに学み増したという記録があり、現況はその状態を留めている可能性がある

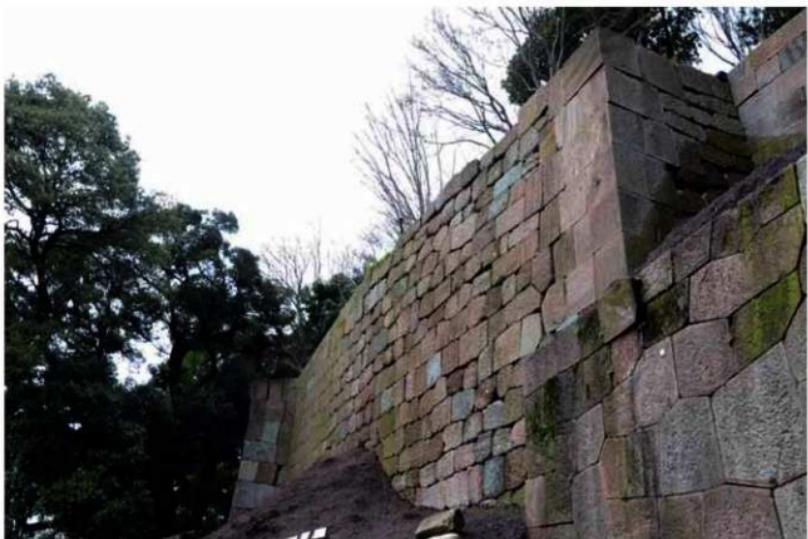
3 2602S 南から

石垣の中央付近を中心に、大きく孕み出した状態

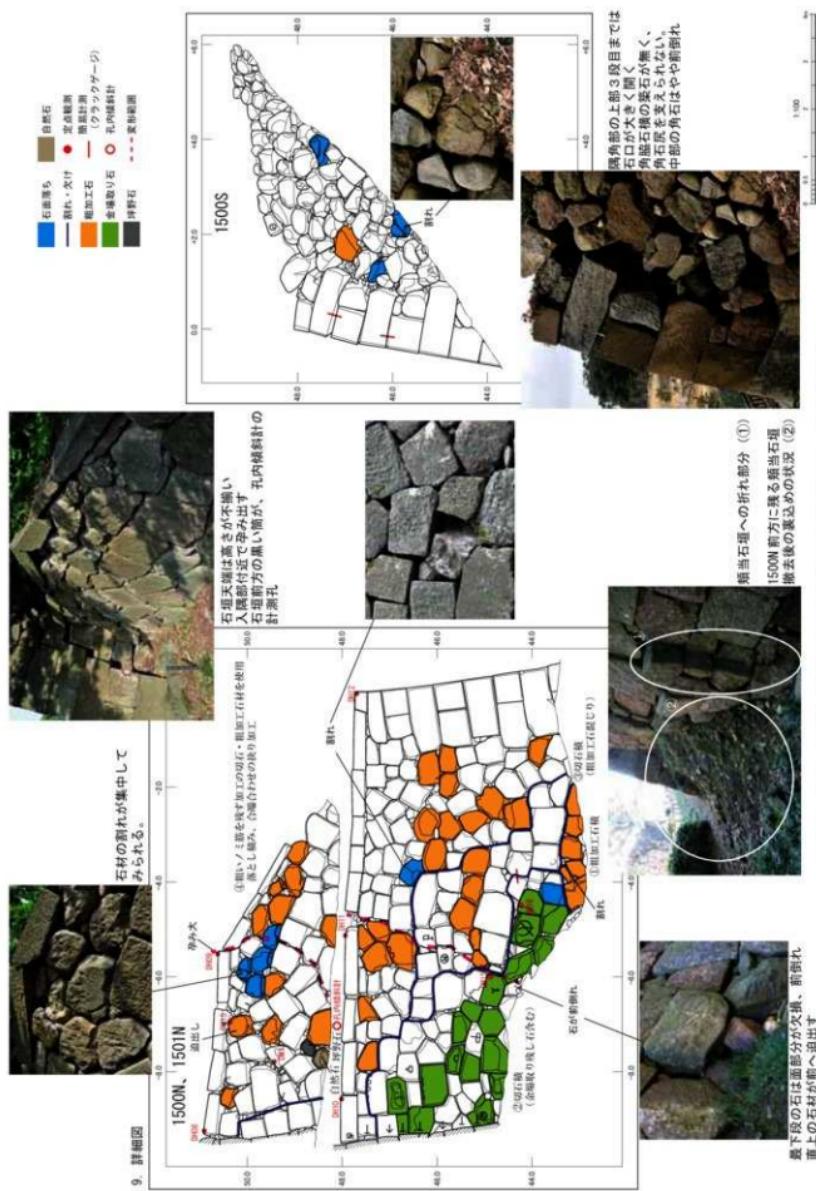
第70図 №.6 玉泉院丸東(いもり坂脇)石垣【1500N・S、1501N】(5)

1500N：北東入角部周辺が大きく孕み出す。北西出角部分から石垣中央にかけての石垣面は、輪取りのように弧状となっているが、入角部分に向かう途中で一部大きく前方（北側）へと孕み出している（第67図4）。孕み出し範囲は様相②とした石積み箇所ともほぼ一致する。さらにこの孕み出し範囲の長さ~6.2m地点では、現況で最下部にある石材が大きく前倒れし、直上の築石材も迫り出した状態となっている（第70図）。この石材は剥離し石面の部分が脱落しているため、控えが約20cmと非常に短くなり、不安定になったと考えられる。直上の石材の迫出しについては、下の石材が不安定になり起きたものか、逆に迫出そうとし

た動きによって下の石材が引きずられ、破損・前倒れしたということも想定される。

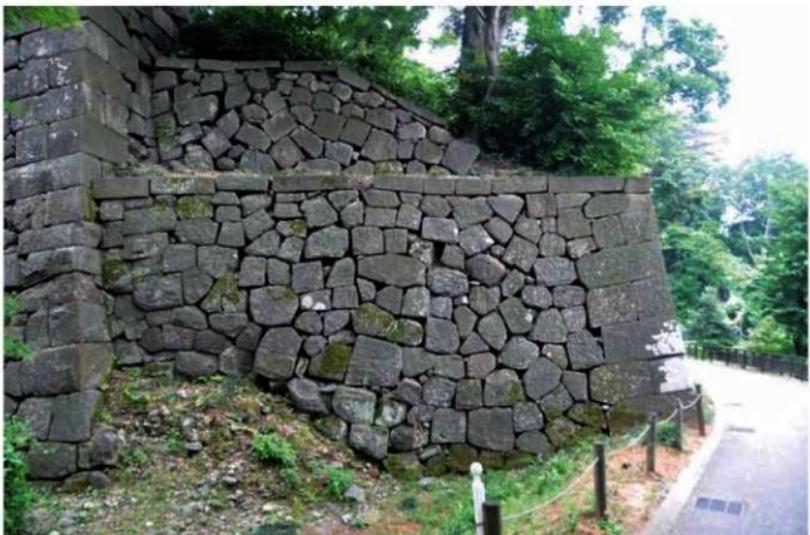
1 1500N（下段）・1501N（上段） 北から

下段は高さ5m、上段2.5mの2段石垣。石口の開きや、下部では石材の倒れがある

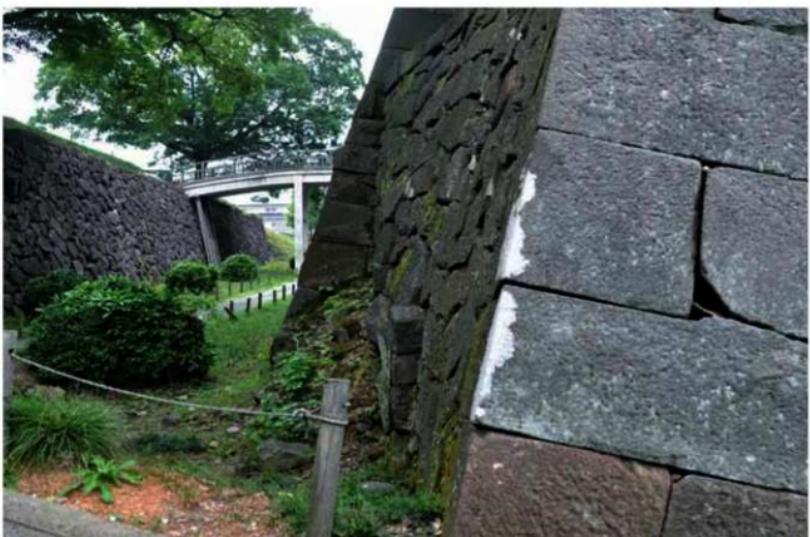
2 1500N 西から

石垣面が湾曲する。突き出した石積みは撤去された頬当石垣の残存部

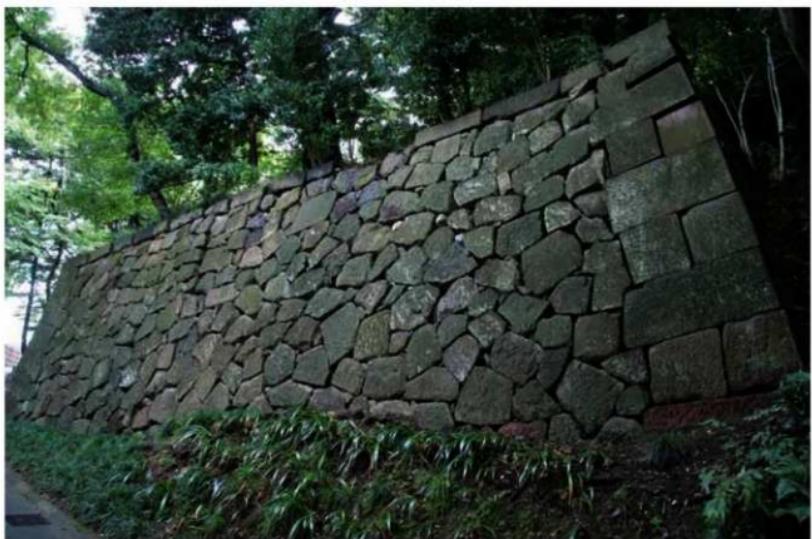
3 1500W 南西から

石垣面が波打つように変形

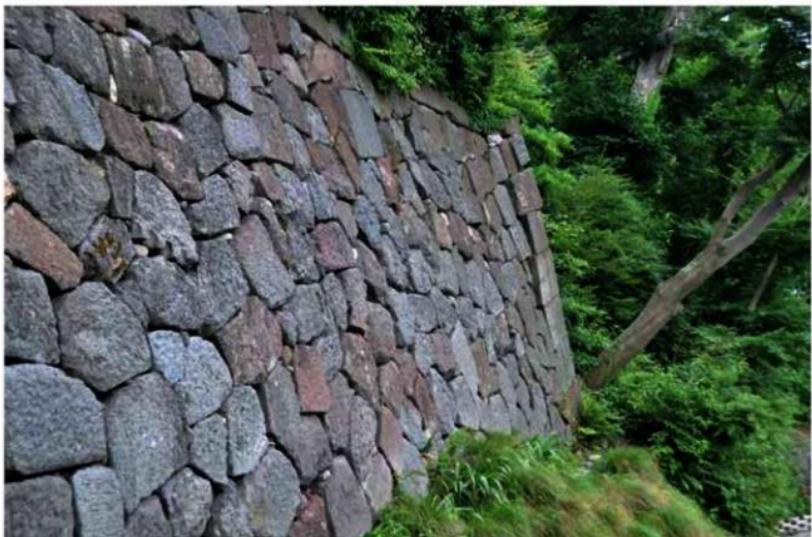
4 1500W 北西から

隅角部が前方向に倒れており、築石部と前後方向の段差が生じている

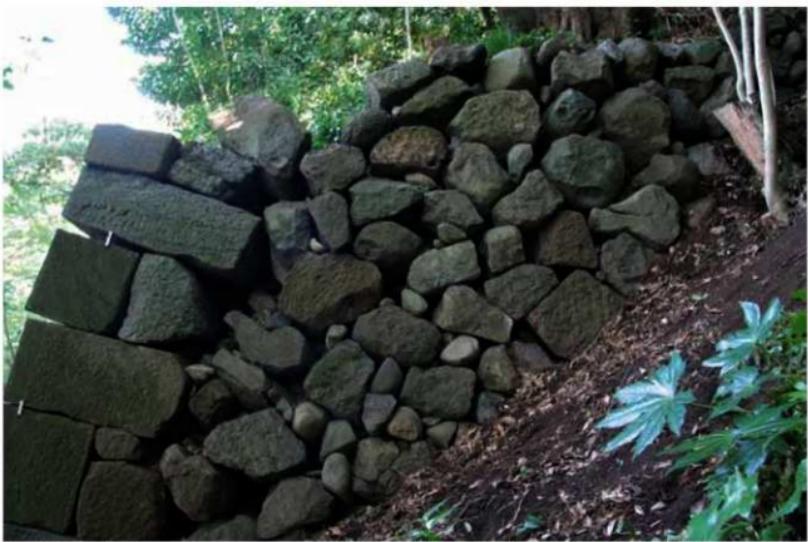
5 1500S 南から

斜面上に造られる。石口が開き、角石も合端が上下に開く

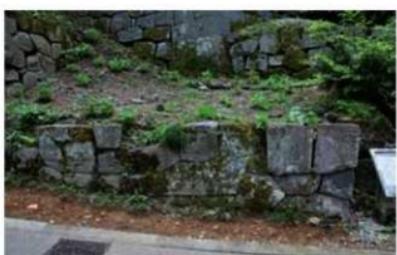
5 1551W 西から

石材の破損や、地衣類が繁茂

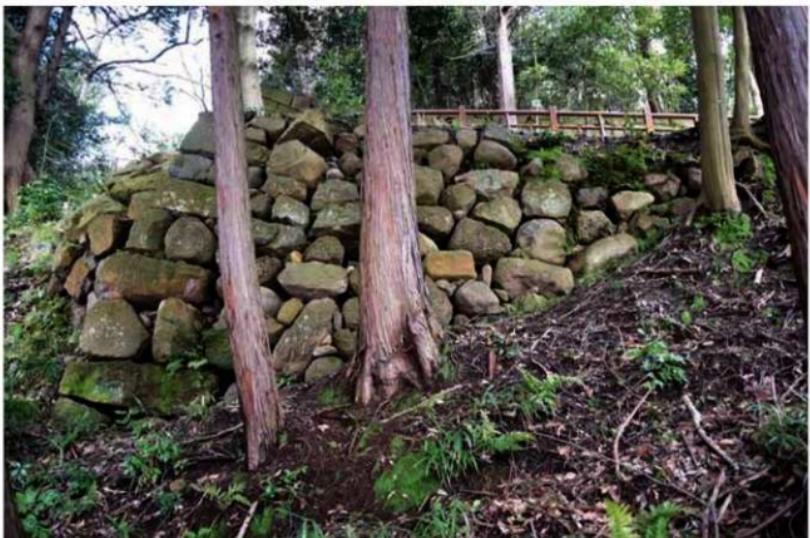
1 1640W・S、1641S 南から

石口が開き、全体的に石積みが緩んだ状態

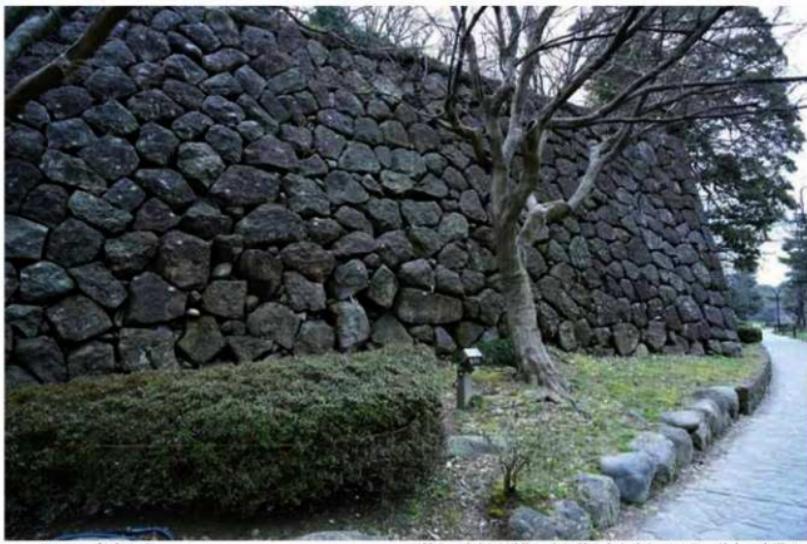
1 1901E 南東から

石積みの左側は近代に入り積みなおされている。前方の歩道は江戸期には蓮池堀

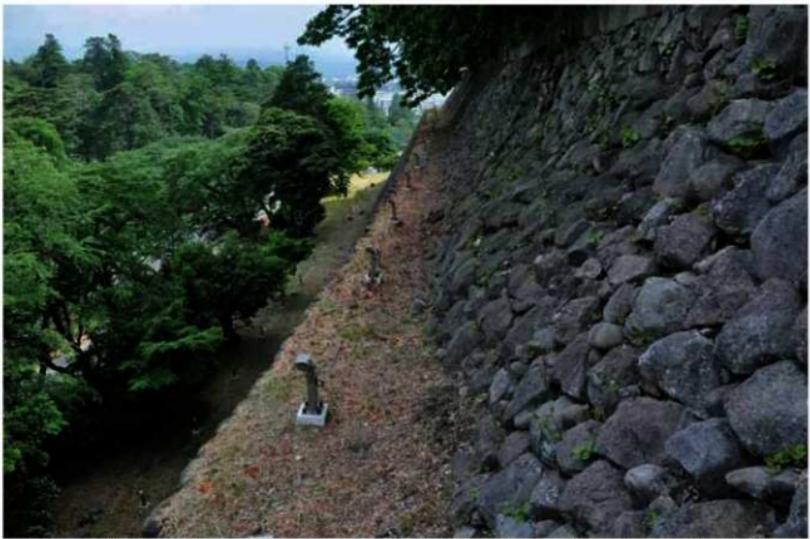
3 1130E、1131E 北から

2段石垣の大走部分。上段石垣（1130E）基底部に孕み出し

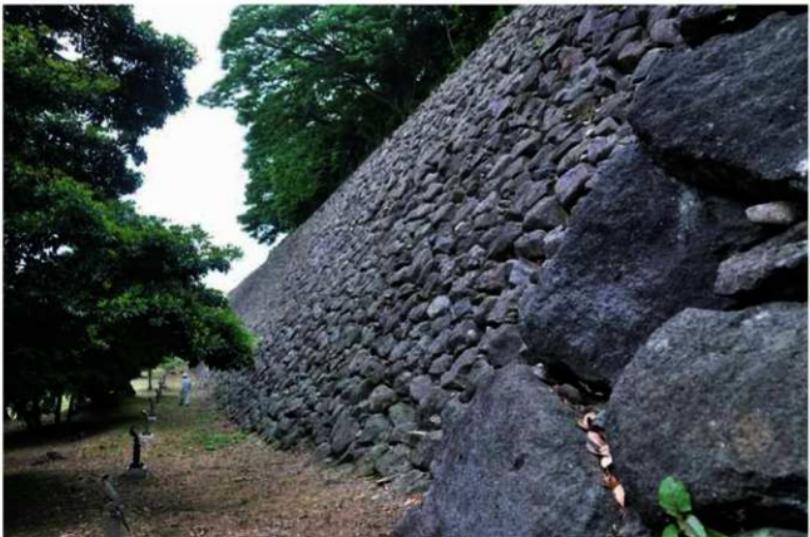
4 1131E 東から

石垣が全体的にゆるく波うつたような状態となっている

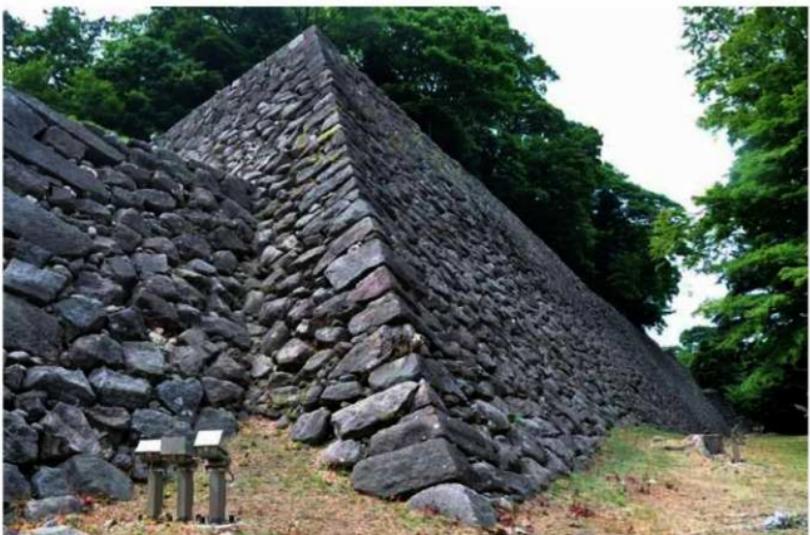
5 1131E 南東から

隅角部の上から7段目までは江戸後期以降の修理のため、棟線の通りが変化

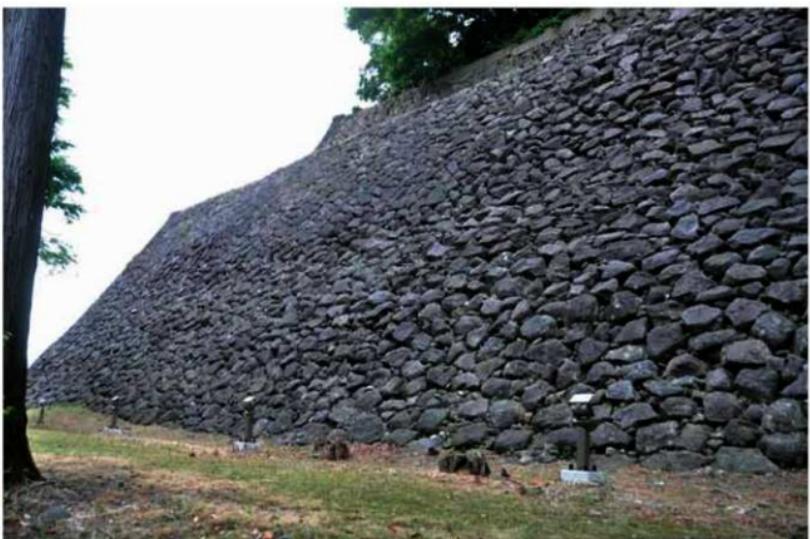
6 1130E, 1131E 南から

下段石垣の上部に孕み出し
江戸後期と推定する改修範囲と変形範囲が一致
