史跡ガランドヤ古墳 保存整備事業報告書Ⅰ

－ 1号墳の保存整備報告－

2017年

日田市教育委員会

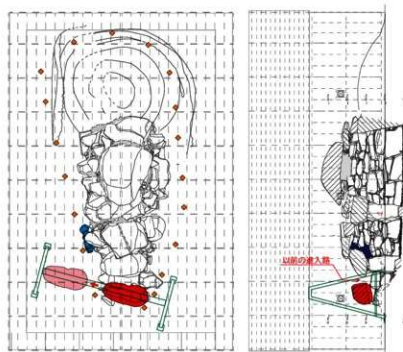
図 2-2 覆屋・天井石移設工事設計図 (1/200)

既に仮設覆屋を設置しており、大型クレーンが使用できないことから、天井石の撤去には鉄骨の仮設走行クレーンを設置し、石室に損傷を与えないように慎重に移動した。また、前室左側壁の隙間間詰め工事は、天井石撤去工事後に実施した発掘調査完了後に、石室周辺に散乱していた石室に利用されていたと考えられる石材を利用し、内部配置などに考慮しつつ実施した。

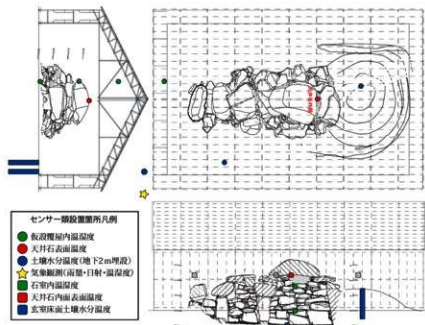
図3-1 環境調査箇所位置図 (1/250)

調査は国立文化財機構奈良文化財研究所に平成22年から現在までの約6年間委託して調査を実施した。なお、設置したセンサー類は気象観測ステーション（雨量計・外気温湿度計・日射計）、覆屋内部（石表面温度計・温湿度計）、石室内（石表面温度計・高機能温湿度計・水ポテンシャル計）、地中埋設（土壌水分計・水ポテンシャル計）で、設置した箇所は図3-1に示すとおりである。土中埋設したセンサーは遺構を破損しないよう攪乱孔や発掘調査トレンチを利用した。

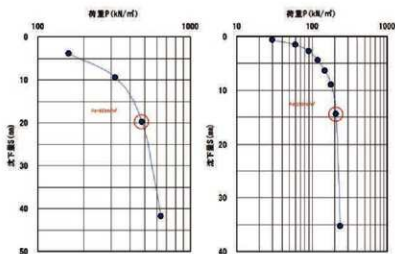
図3-18 平板載荷沈下量関係曲線(左1号墳:右2号墳)

累計沈下量が30mm以上となり、地盤破壊と判断された荷重が1号墳480kN/m²、2号墳が210kN/m²となり、許容支持力は1号墳160kN/m²、2号墳70kN/m²と判断された。いずれも設計の計画荷重400kN/m²を下回ることとなった。こ

れは地表面の地盤が軟らかいことが起因しているものと考えられる。また、簡易貫入試験の結果では1号墳は深度0.9mまでNd値3～13、2号墳は深度1.7mまでNd値3～18で、それ以上は貫入不能であった。特に2号墳では深さ0.6mまではN値3程度とかなり柔らかい。

以上のことから、基本設計のままでは地盤の不同沈下の恐れがあり、さらに表層の柔らかさによって遺構面が破壊される恐れが懸念された。

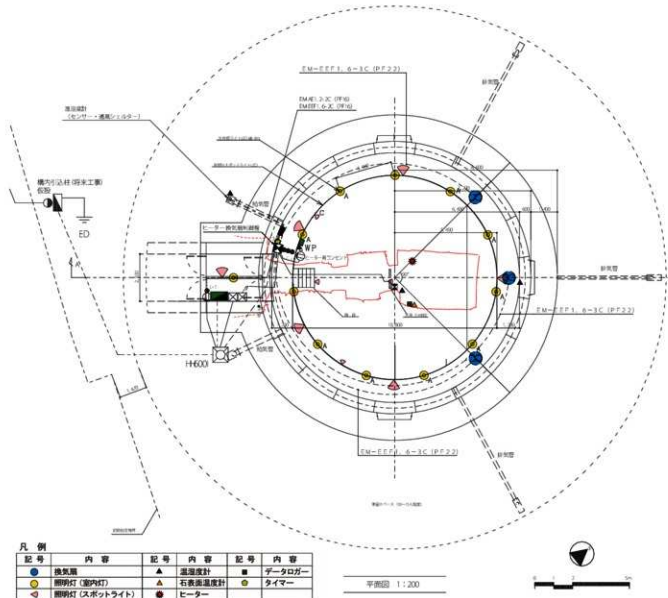
図4-7 電気設備等平面図 (1/200)

そのほか、絶対湿度量の制御のため、躯体内及び屋外の温湿度を計測するセンサーを設置して換気扇を制御した。また、石室内部の結露防止のため、玄室側壁に石表面温度センサーを設置して市販のヒーターを制御した。そのほか、換気機能とヒーターの稼働時間を制御するため、制御盤にプログラムタイマーを設置した。

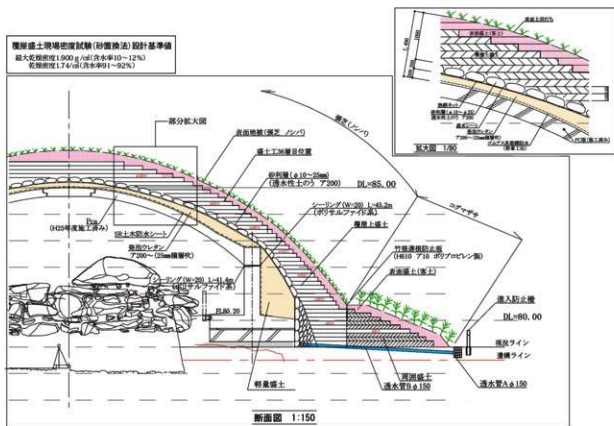
図 4-10 盛土施工断面図 (1/80・150)

盛土材は厚さ15cm単位で播き出し転圧を加え仕上げた。表面急勾配部には野芝（ロール状）と基壇部には立ち入り防止の効果もあるコグマザサを植栽して養生した。

なお、事前の土質試験に基づき、締固め： $\gamma_d = 1.74 (g/cm^3)$ 以上（最大で1.85～1.9程度）、平均91～92%前後となるように施工することとし、事前に施工試験等を行い、プレートタンパーとタコを用いた人力によって締め固めを実施した。15 cm単位で締め固めを行い、施工結果を6層3ヶ所毎の計24箇所にて砂置換法による現場密度試験を行い、施工の正確性を確認した。
