史跡永山城跡

—史跡永山城跡災害復旧事業報告書—

2019年

日田市教育委員会

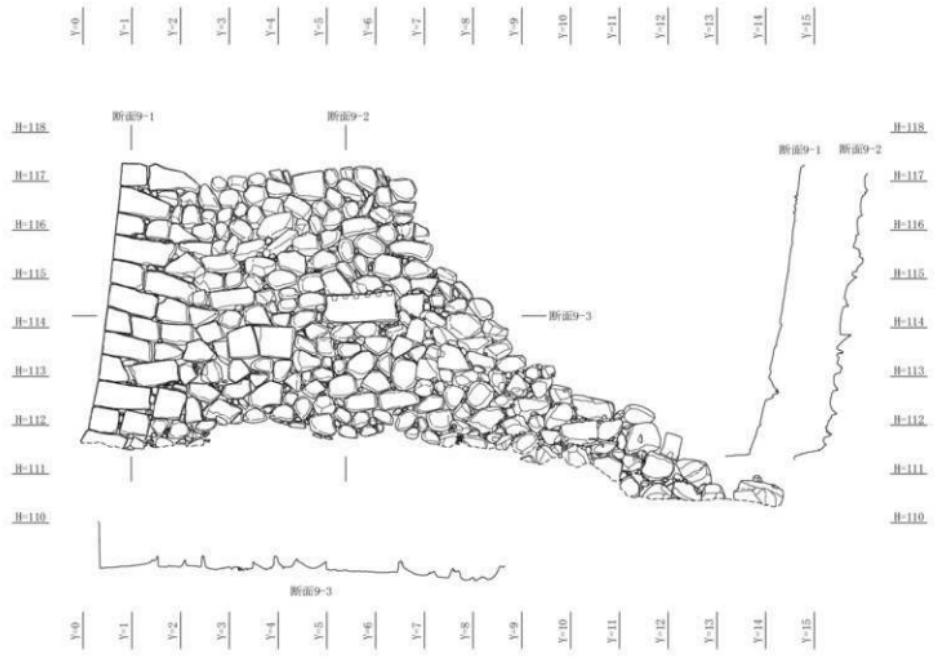
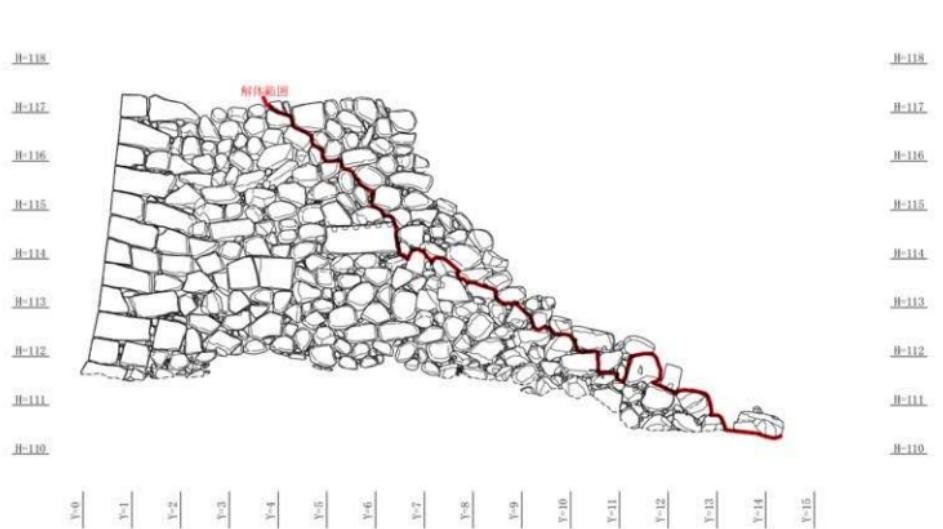
第 15 図 石垣 9 崩落時現況図(上)・解体範囲図(下)(1/100)

通常、石垣の最下層の石は特段必要のない限り動かさないとされるが、解体の結果角石（石垣9-75、石垣10-98）が大きく外側に傾いていることが判明したため、一旦取り外して岩盤の状況をビンボールで確認した。この角石は凝灰岩の岩盤の南端ぎりぎりの位置に据えられており、南側の土の部分にわずかにせり出していたため、次第に傾いて崩落につながったものと思われる。石材の上端を水平または石垣内側の方向に傾けるため、岩盤を少し掘って割グリ石を手作業で詰め、破損のため使用不可能となった角石を適当な大きさに割って敷き、その上に角石を据えなおした。

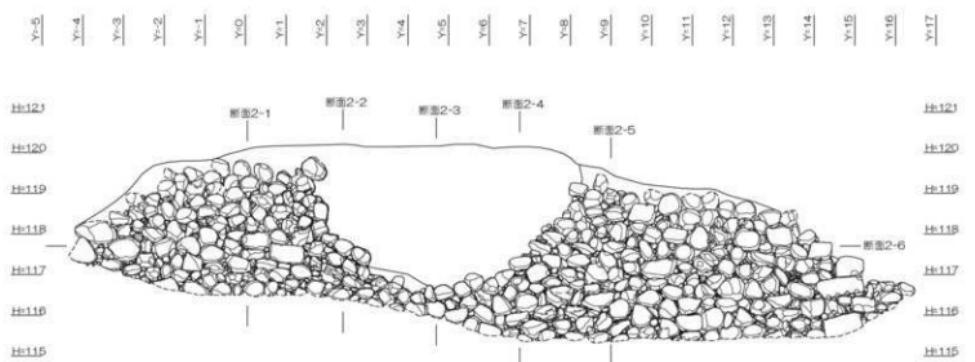
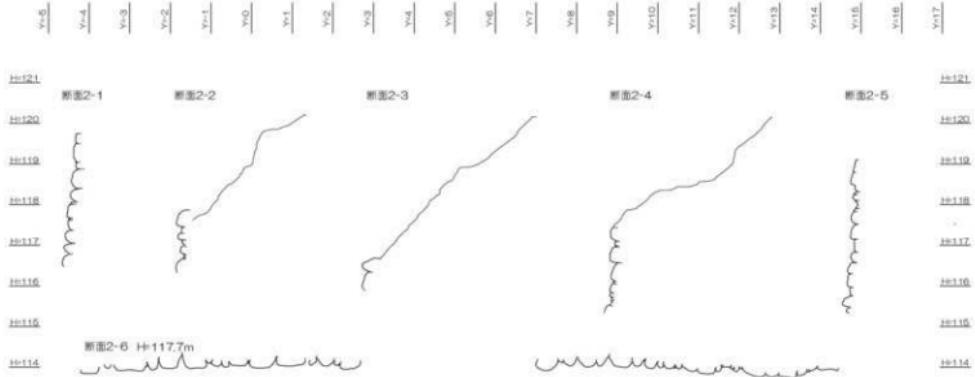
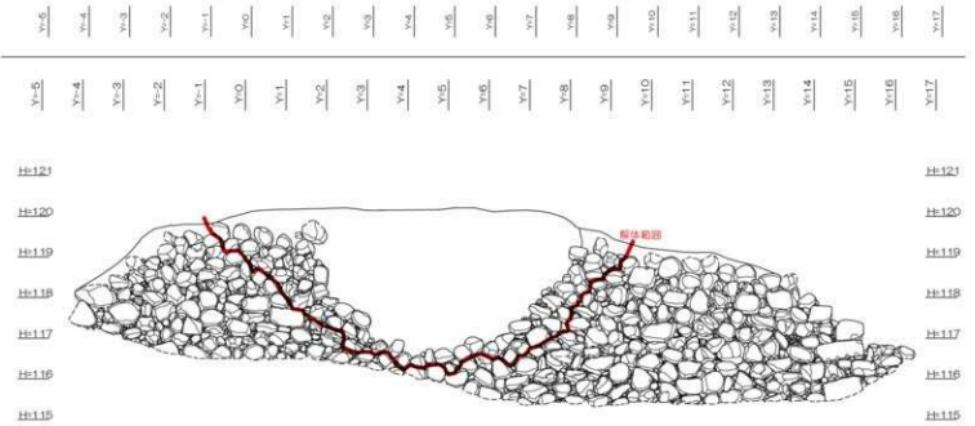
第24図 石垣2崩落時現況図(上)・解体範囲図(下)(1/120)

築石は1工区と同様、全体的に控えの長いものが使用されており、表面上は一見丸石で不安定に見えていたが、適切に石材を選択している様子がうかがえた。間詰石や舗面石の状況も1工区と同様であった。裏込め石も同様で、拳大程度の小さな円礫が使用されていた。石垣2は先述のとおり上端に樹木が多く存在していたため、根が土を伴って裏込め石の隙間に入り込んでおり、石垣の劣化につながったものと思われる。

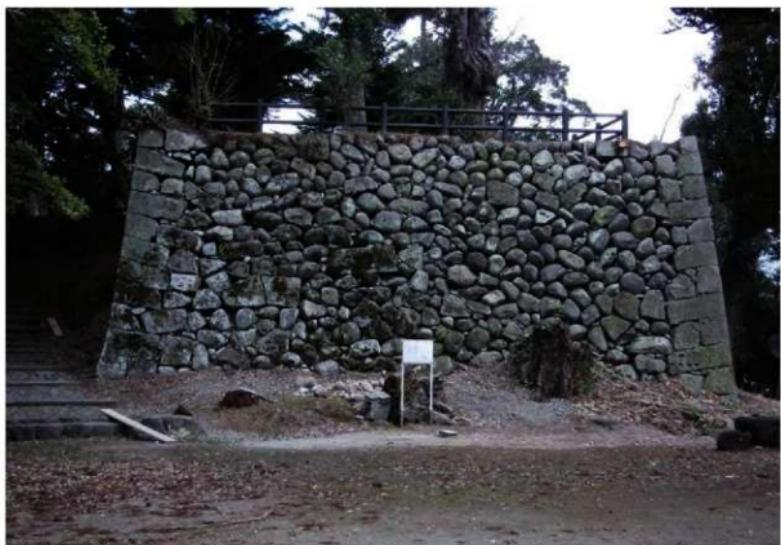
①石垣9 被災前（H 22）

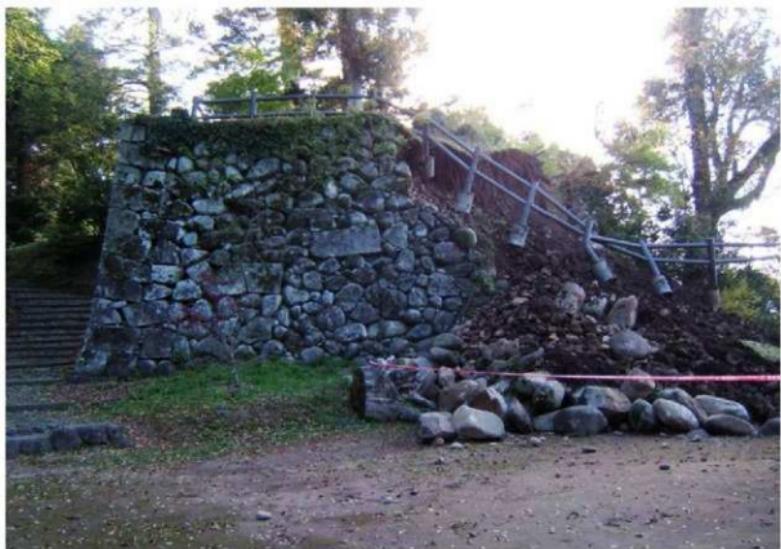
大手石垣は月隈山の南面にあり、花月川を挟んで対岸の豆田町はもとより、市街地の大部分から望むことができる石垣である。今回の地震では、その市街地から見える部分、石垣9から石垣10にかけて、角石を含んで広く崩落した。崩落規模は、石垣9面で幅約6.7m、石垣10面で幅約7.6m、高さ約6mに及ぶ。石垣9の石材は、月隈神社側の平場から公園園路降り口周辺にかけて、石垣10の石材は石垣11下の斜面からその真下の公園園路通り場、さらに公園広場の段にまで落ちていた。この落石により、園路通り場付近にあった鳥居1基（「文化3年 郡代羽倉権九郎」銘）が倒壊して部材が破損し、その他石灯籠も一部破損や倒壊等の被害を受けた。石垣の角石はほとんどが園路通り場に落ちており、3個程度は大きく破損して再利用不可能な状態であった。石垣の周辺に落ちたものは本丸・大手・月隈神社・大手登り口に設けた各ヤードに、斜面から園路・公園広場に落ちたものは参道付近に仮置きした。

②石垣9 被災状況

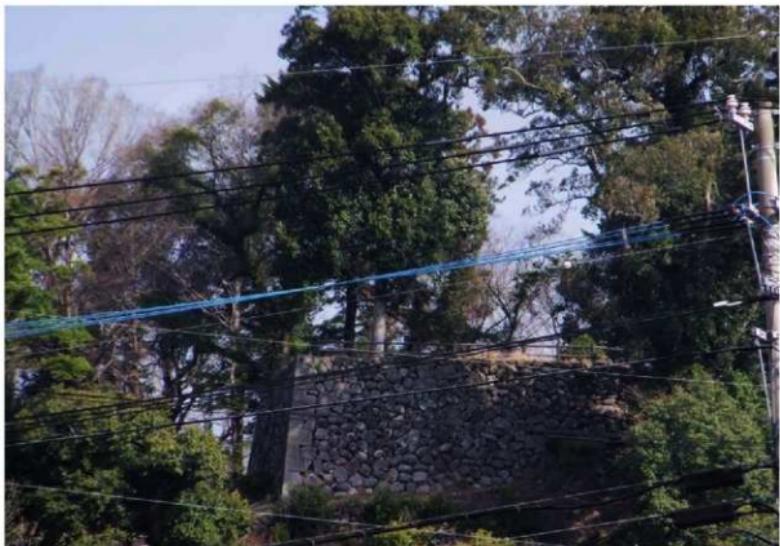
①石垣 10 被災前 (H 22)

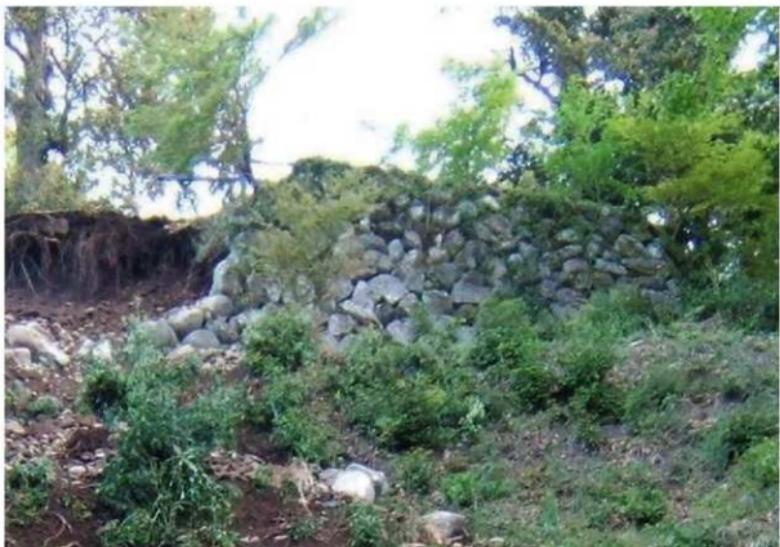
②石垣 10 被災状況

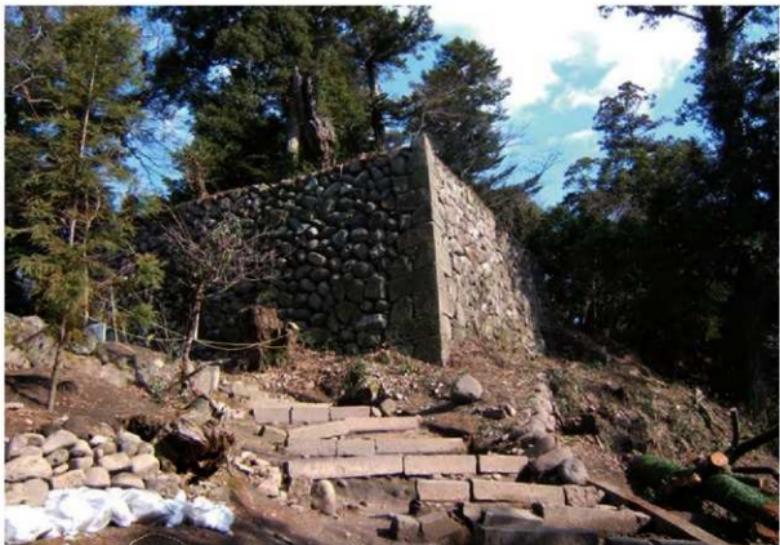
①石垣9・10出角部 被災前（H 22）

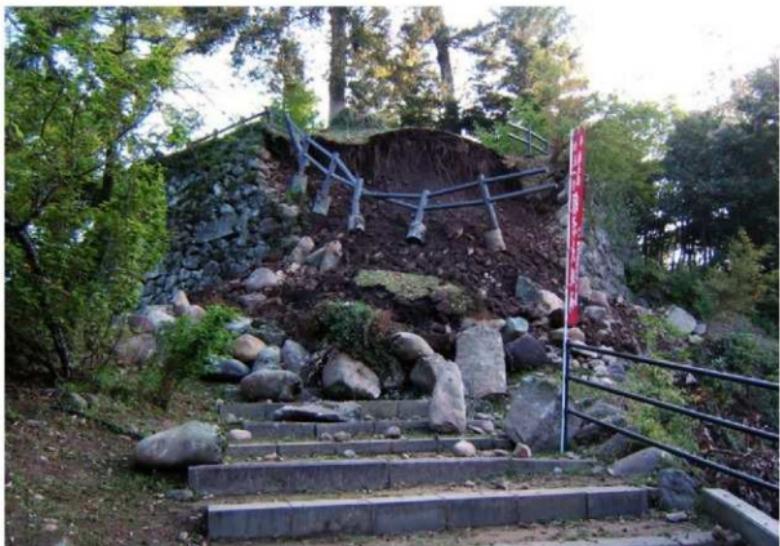
②石垣9・10出角部 被災状況

- ・出角部が割石の算木積み部分を含めて崩落。
- ・崩落範囲は天端幅で石垣9：約6.7m、石垣10：約7.6m。高さは約6mであるが、下部1～2mは崩落石材や土砂に埋もれ、崩落範囲の下端は確認不能。
- ・石垣10の前面には犬走り状の小さな石垣である石垣11があり、その下は急勾配の崖となっている。石垣10の根石を含め、基盤部分は崩落石材や土砂で埋もれていたため、確認不能。
- ・崩落石材は基本的にその石垣の麓に溜まっていたが、一部は南側の崖から公園園路中腹にかけて散乱し、石垣10の直下にあった月隈神社の鳥居や石塔類を破壊させていた。
- ・崩落石材を観察すると、築石が控え長50～90cm程度の川原石、角石は割石で表面にノミ加工が施されていた。崩落の際の衝撃により、破断した角石も見られた。
- ・裏込め石は、拳大から人頭大程度の円礫で、10～20cm程度のものが多い。崖面にも散乱し収集困難。
- ・石垣天端に設置されていた擬木欄も石垣といっしょに崩落し、崩落方向に柵の基礎ごとやや引っ張られているような状況を呈していた。

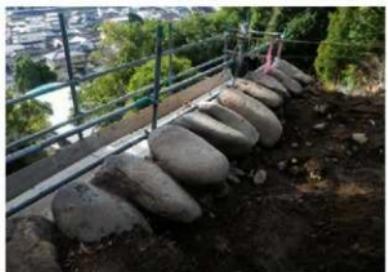
①裏込め石がほとんどない（石垣 10 最上段）

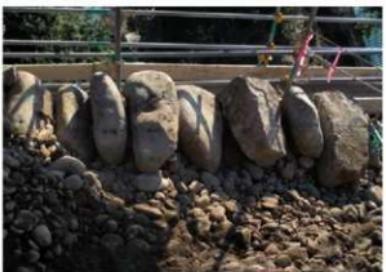
②控えの長い築石（石垣 10 の 5 段目）

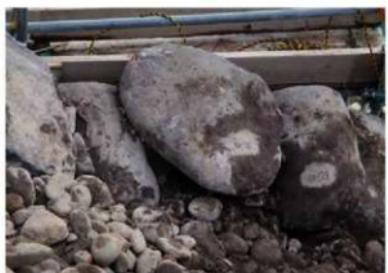
③不安定な積み方になっていた築石（10-76）

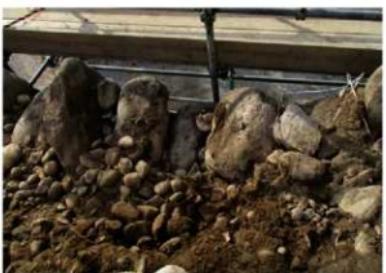
④裏込め石や築石の間に土が流入している

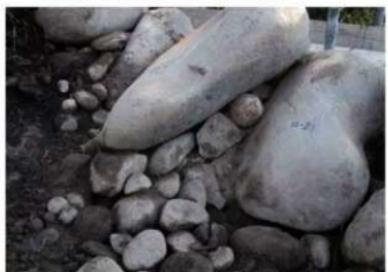
⑤飼石（10-24）

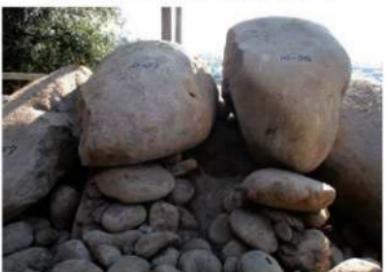
⑥越飼石（10-36・37）

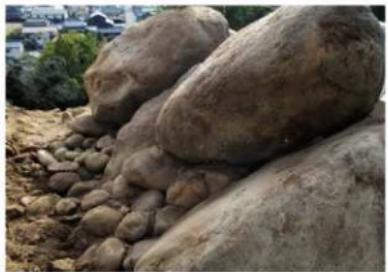
⑦越飼石（9-12）

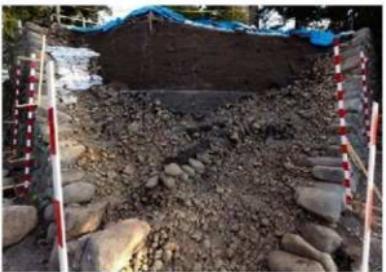
⑧石垣 10 と平行する裏止め石の列

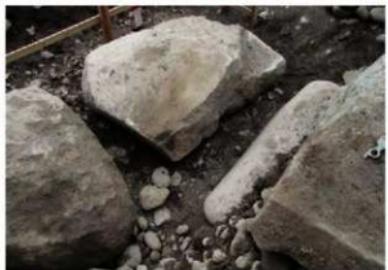
①角石根石検出状況 葉石から遊離している

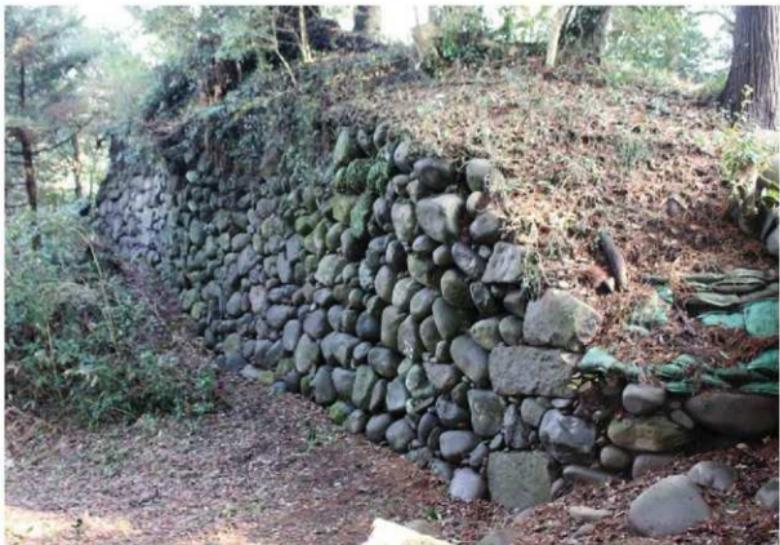
①石垣 2 被災前 (H 22)

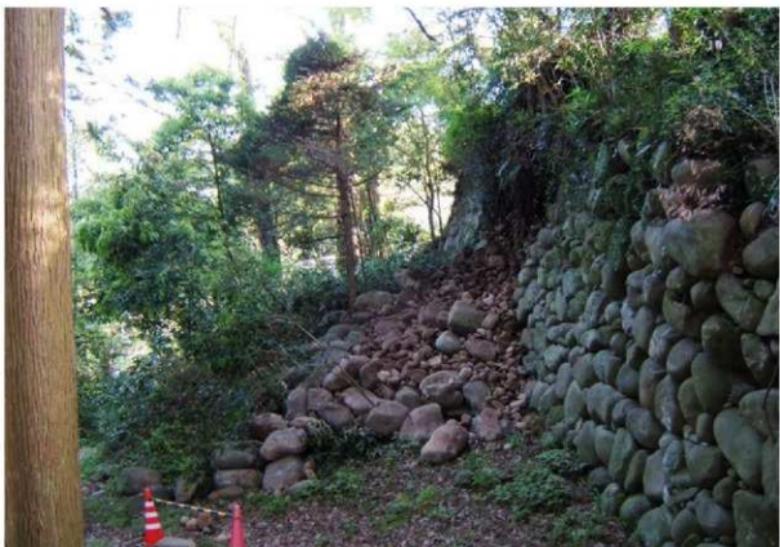
②石垣 2 被災状況

・特に石垣2では、天端に林立していた樹木の根によって背面の土壤が劣化し、裏込め石の間によりいっそう入りやすくなっていたと考えられる。地震そのものの揺れが樹幹を通して石垣に伝わりやすい環境にあったとも考えられる。

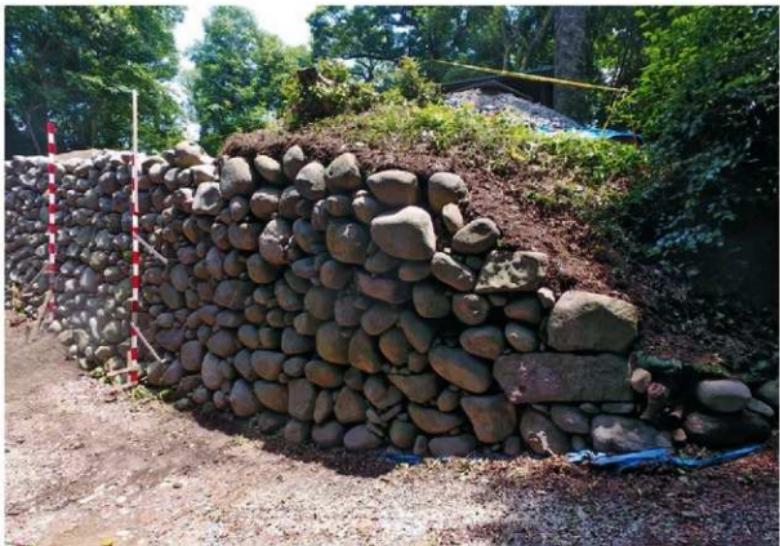
①石垣 2-2 解体前孕み状況
