金沢城跡石垣保存実態調査報告書Ⅱ

石川県金沢城調査研究所

# 金沢城跡石垣保存実態調査報告書Ⅱ

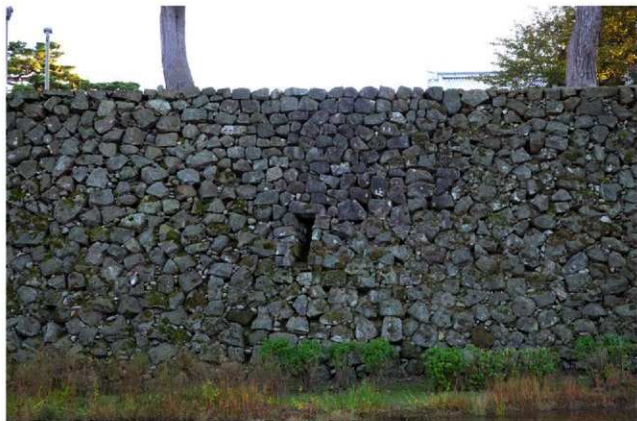
7. 3500N 吐水口周辺 (北から)

石垣から聞こえる流水音の主たる供給先が内堀と推定されるため、漏水箇所の調査を行ったが、明確な漏水地点は確認されていない。また、内堀は平成13年に五十間長屋等の建物復元の際に、江戸期の水堀の姿に戻されたが、その際に施工された法面の盛土についても補修工事を行った。

石垣背後の流水経路や水量によっては、土砂が流されて空洞化の恐れがあり、地盤沈下等が起きる可能性もある。主要な圍路の一つであり、注意して経過観察が必要である。

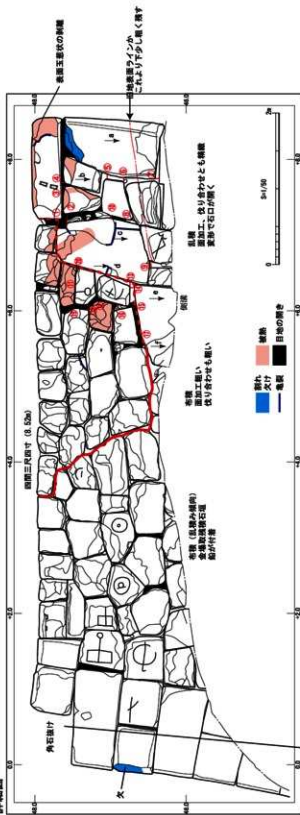
詳細図

東面から南面の南東隅角部を中心として、石材の一部に煤状の黒変がみられる。また、細かい亀裂が入っていたり、石材表面が薄く剥離していたりしている。

南西角石  
空も柱れた樹木根が露る  
周辺には駆落した角石材は見当たらない

南東隅角部周辺  
表面に埋がついたような風変  
石材の裏面が層状に剥離

石口の閉き (cm)		面角度	
①	12.0	①	1.0
②	20.4	②	3.8
③	4.3	③	8.3
④	2.0	④	6.0
⑤	5.5	⑤	5.2
⑥	5.0	⑥	7.4
⑦	5.6	⑦	4.8
⑧	3.2	⑧	4.6
⑨	9.8	⑨	4.9
⑩	4.8	⑩	5.0
		a	85.7
		b	79.3
		c	84.4
		d	85.1
		e	84.7
		f	82.7

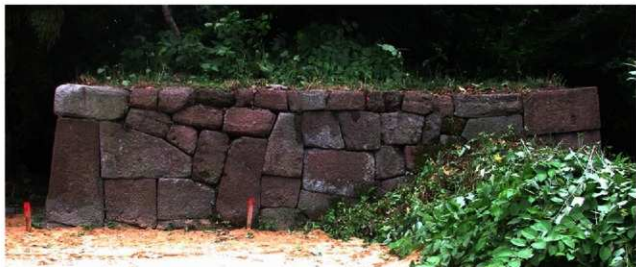
3. 2810E (2001年撮影)

石口は接している

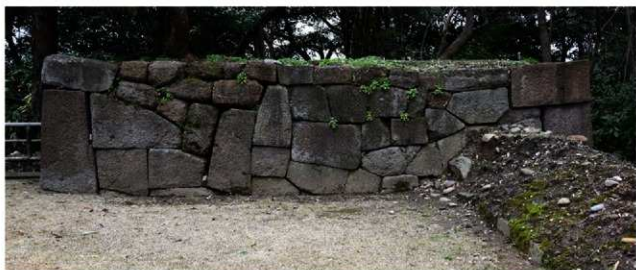
4. 2810E (2015年撮影)

南側(左側)へ向かって石口が開く

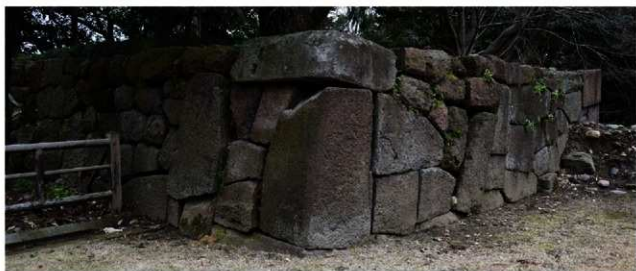
7. 2810S・2810E (2015年撮影)

隅角部の天端石が傾く

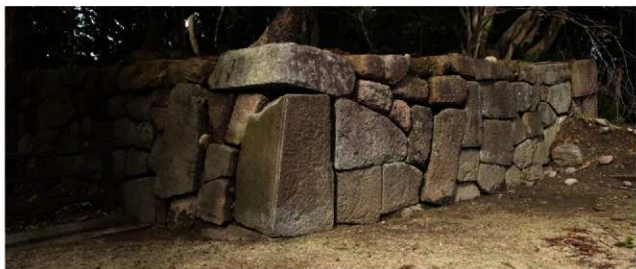
8. 2810S・2810E (2021年撮影)

東面は、孕み出し量図でも南東隅角部から2m地点の上部において顕著に表現された。傾斜角度は石垣そのものの勾配も反映されることから、切石積の場合は赤味がかかった色調に偏りがちであるが、この場合は90°～95°ということ、勾配ではなく、石垣面が前倒れの傾向にあることを示している。差分図や偏差図では、現地観察や写真比較で得た印象と同様に南東隅角部周辺が大きく動いており、特に天端周辺は9cm以上の変化があった。また、差分図では、北東隅角部の最上段の角石が水平に回転するように動き、石尻側が前にせり出していることも分かった。南面は孕み出し量図では、大きく変形が無いように表現される。しかし、変化量をみた差分比較では南東隅角部から2m程度の範囲の石材を縦置きした部分が大きく変動している色調となっていた。また、差分図Bにおいては、抽出するデータの基準となる単位を±1cmとすると、南東隅角部周辺だけでなく、北西隅角部なども前方向の、2～4mの地点では沈下方向におずかではあるが変位しているという結果となった。【石材】比較的保存状態は良好で、大きな欠損や面などの割れは少ないが、切石に特有の石面端部の細かい欠損は随所にみられる。

東面の石積が緩んだ状態

天端角石の稜線部も、玉葱状の剥離が生じている。【動態観測】未実施であったが、令和3年度（2021）より、南東隅角部周辺にクラックゲージを設置して、変位の計測を実施することとした。また、城内の目視巡回の際にも、注意箇所として留意することとした。

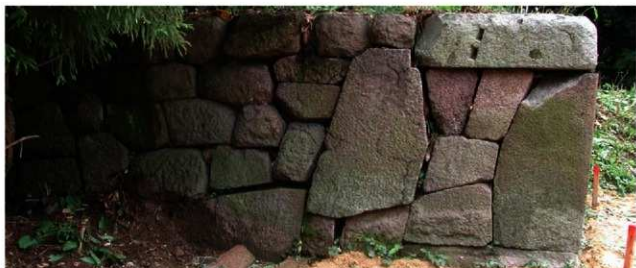
9.2810S (2001年撮影)

東面に比べ石口の開きが見られる

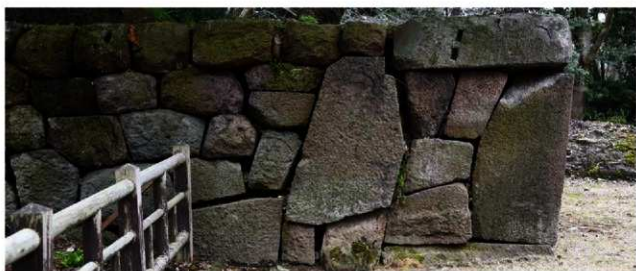
10.2810S (2015年撮影)

隅角部周辺の石口の開きが進行

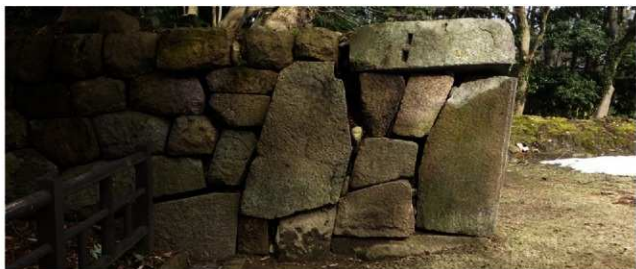
11.2810S (2021年撮影)

角石が目立たないにも非常に不安定に見えることから、万が一の転倒に備えての応急措置を行うかどうかと、その方法の検討が必要であろう。

角石の東側（右方向）への前倒れが進行
