第3章 石垣詳細調査

第2節 数寄屋敷西石垣 (No.1、2、3 6500W・N、6501W、2821W)

第3節 玉泉院丸北泉水縁石垣・数寄屋門台石垣 (No.4 6430W・N・S、2830W・N・S)

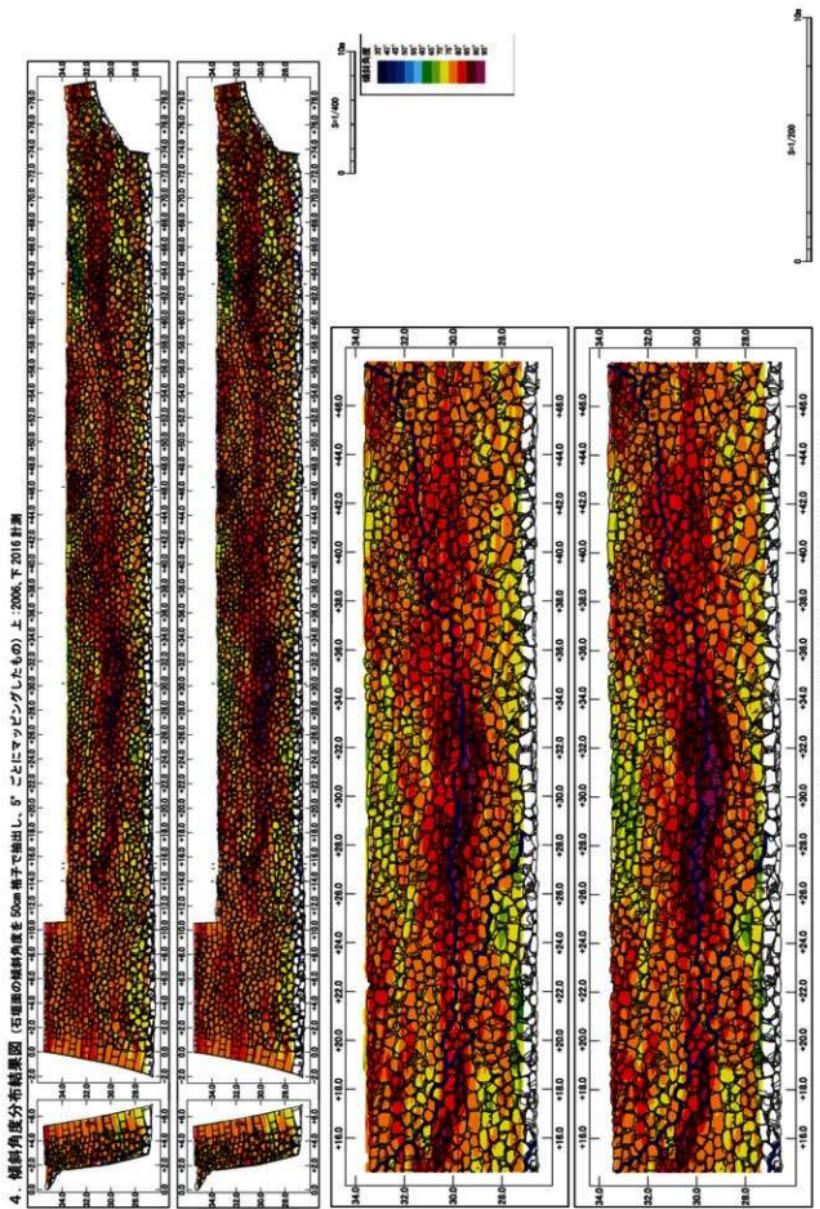
第67図 No.2 敦賀屋敷西堀縁 [6500N, 6500W] 4

6500Wの定点観測での変位量をみると、10年間に最大で約10cmになる。3次元計測の精度から考えると10年後に再度計測したデータとの差が面的に表現可能ではないかと考え、2時期のデータの差分比較による経年変化量の可視化作業を行った。6500Wでは平成18年(2006)と平成28年(2016)に計測したデータの比較を行った(第67図)。孕みだし量を比較した際に最も大きかった中央部付近については(高さ標高32m、隅角部からの距離30m付近)、前方への変化量が10年間で9~10cmであった。その他の箇所では、石垣の上半部が全体的に黄色~橙色

となっており前方への変位があったことを示している。同じ期間の定点観測の結果と比較すると、中央部に関してはH18からH28年は約80mm、変位が計測されている。計測の誤差や、面的な動きと石材単体の動きという違いも考えれば、概ね一致しているとみてよいだろう。石垣の上半部に関しては、部分的に変位の累積がみられるが、差分比較図のような全体的な変位はない点がどのような理由なのか課題である。

6500Wは、変形が前後方向を基本としているため、石垣の変形について3次元データを2次元で表現しても、変形様態を把握することが可能であった。ただ、6500Wの側面にあたる6500Nについては、前後方向ではなく、横方向への変形が予想され、6500Wで作成してきた差分比較の手法では可視化することが難しい。石垣は単体の面だけが動くわけではないので、6500Wと6500Nのように隅角部を介して連続する石垣は一面が前方向に動けば、側面にあたる面は、石口の開きが想定される。従って必ずしも全面について可視化作業を行う必要はないともいえるが、こういった前後方向ではない変形にこそ3次元データを利用して、表現できないかと試みた。差分図Bと呼んでいる図であるが、前後の動きだけでなく左右・上下への変化も色で表現している（第67図）。

この場合、石材の右側辺が赤く、左側辺が青くなっている。これは旧新データを重ねたときに、データが追加されている場合に赤、抜けた場合に青となることから、石材が左から右へや右下に動いたことを示している。

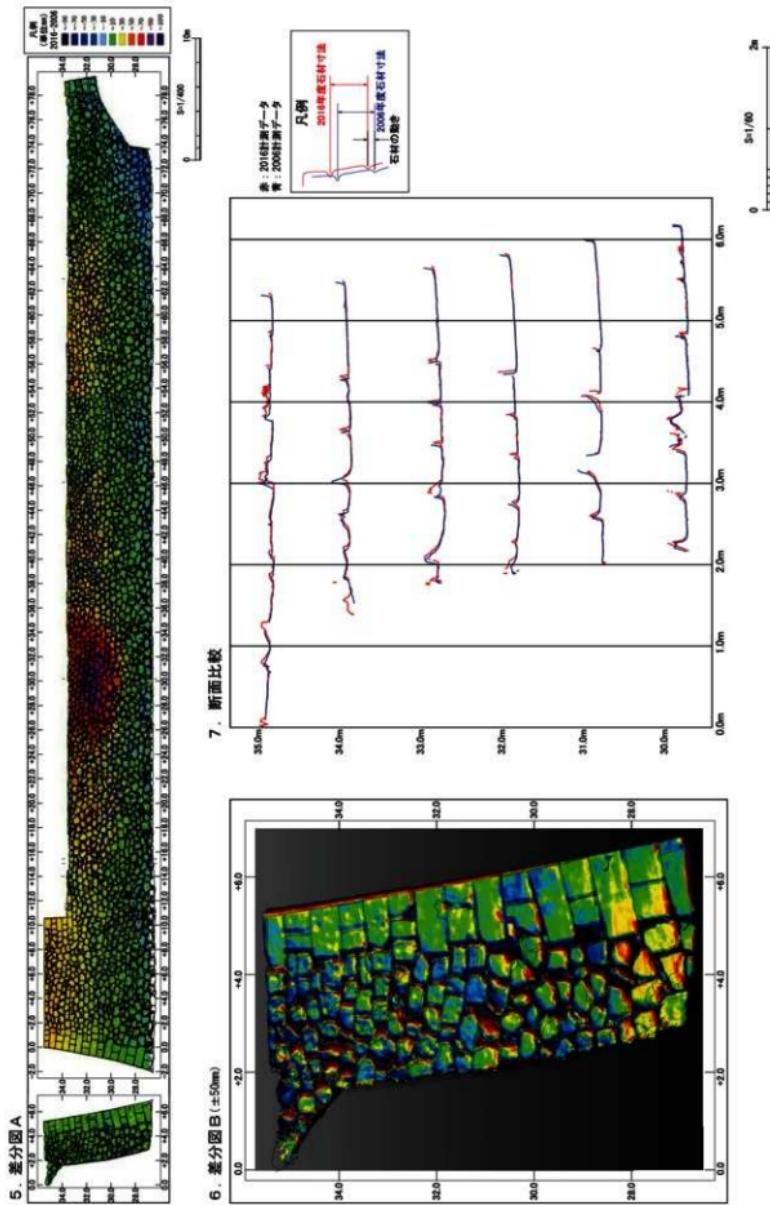
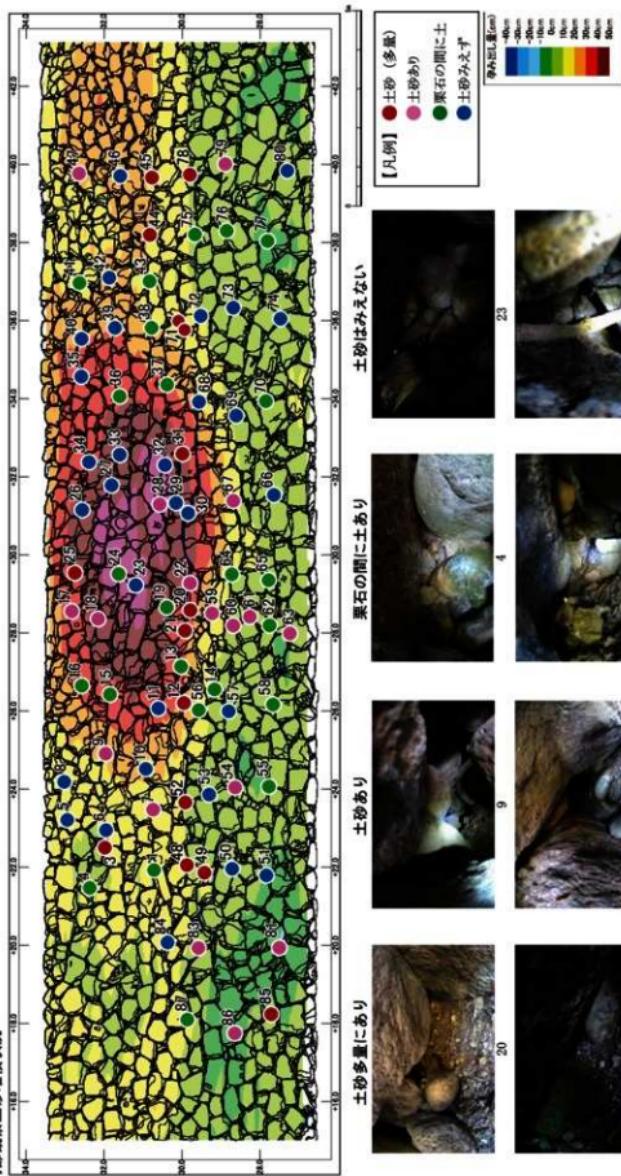
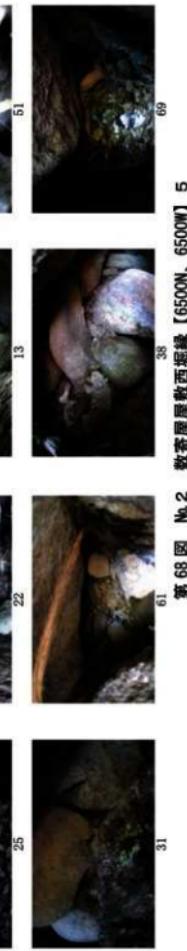
第 68 図 No. 2 敷寄屋屋敷西堀縁 [6500N、6500W] 5

当初は、孕み出し部分は土砂による目詰まりがあると想定しており、実際に土砂が栗石層に見られたのは観察した85箇所の4割ほどを占めていた。土砂が多く見られたのは孕み出し部分のやや下、昭和53年の修築範囲と考える段を中心としていた。第68図の赤のドットがそれにあたるが、土砂が横へと広がっているように見える。この段はちょうど変形が始まる付近の高さで、栗石層が目詰まりして、排水機能が落ち、上部の石積に悪影響を及ぼしたとも考えられるが、昭和53年の修築時の解体停止面と推定するラインとも合致することから、作業的に背後からの土砂が堆積するような状況があった可能性もある。6500Wについては令和4年度から解体修理を行うことから、その差に小型カメラで覗いた内部の情報と現地の状況を比較・検証を行いたい。

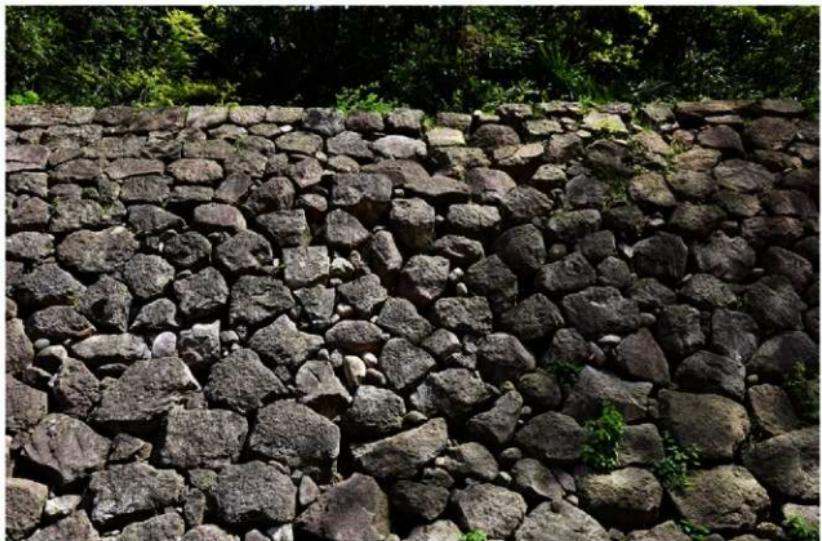
6. 6500W

上部に孕み出し、天端が沈下

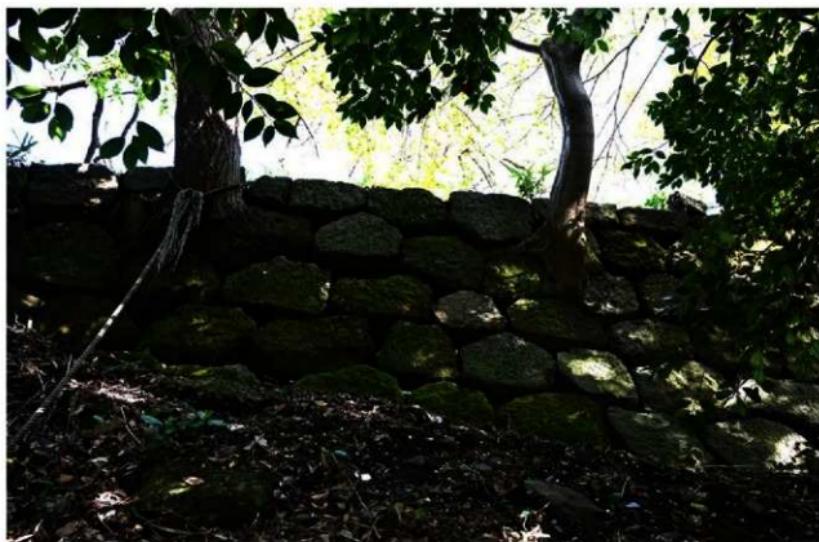
11. 2821W 北半部

石口から樹木が入り込む

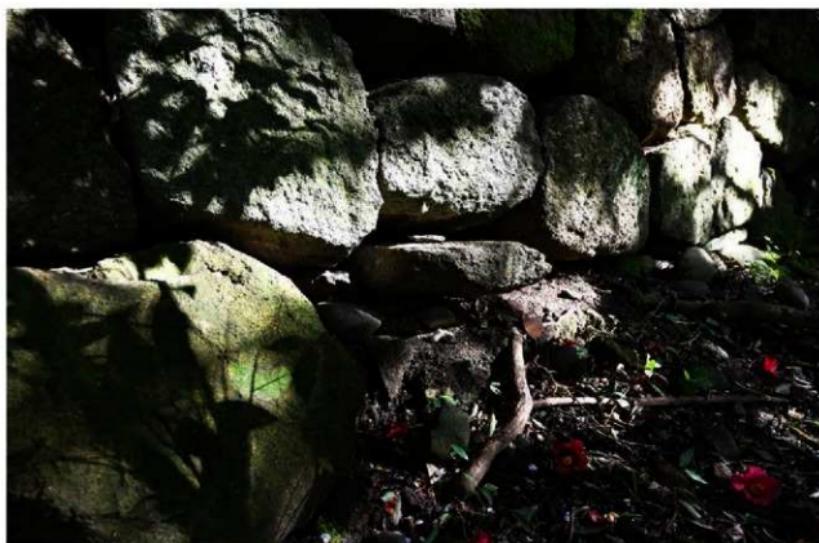
12. 2821W 中央部

根石が一段高くなる

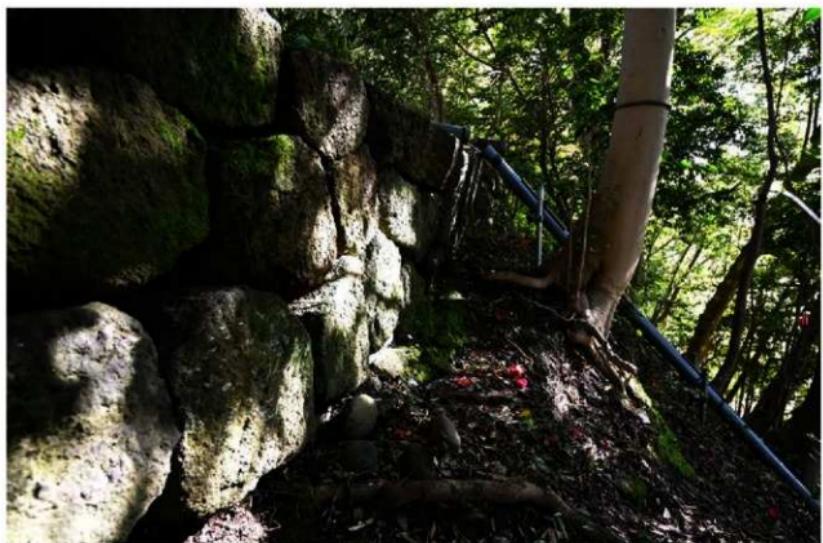
13. 2821W (北西から)

前倒れ

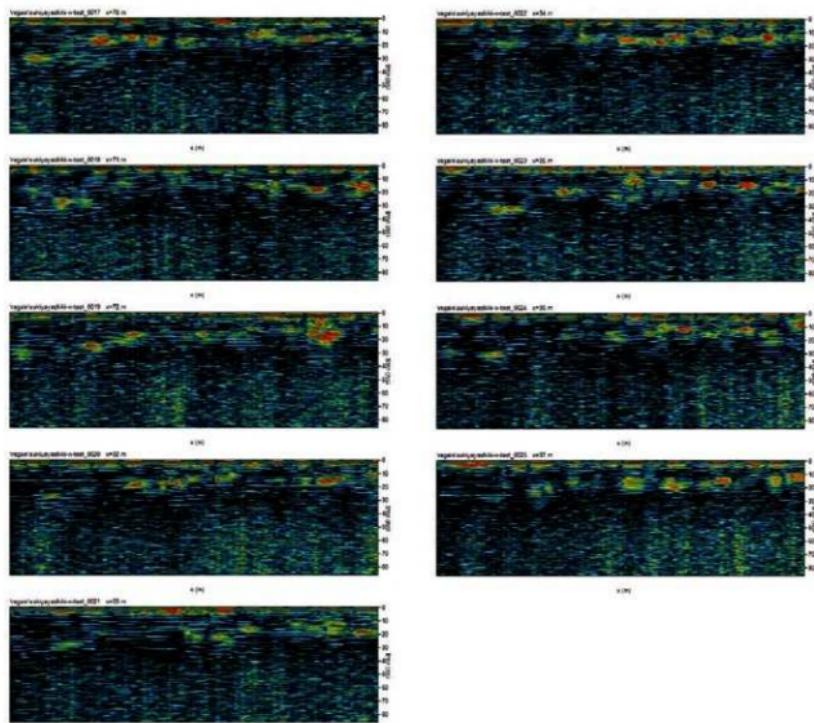
第 87 図 金沢城数寄屋敷西堀縁石垣 GPR 探査成果 (Profile-2)

続いて、f15 より深い部分については、石垣南側 (87 図右) に三角形の強い反射部分が存在する。これについても空隙および水分量の多い部分が存在すると考えることができる。

探査の成果としてはこのような状況であるが、現地の石垣を観察すると、石組みが同様の形状に積まれており、石垣石材の表面が湿っている様相が確認され、また、この部分だけ他の部分とは異なる苔類が着生しており、周辺の水分量が多いことが予想できた。これは、石垣内部に水が集中しやすい部分が存在し、周辺の水がここに集まりやすいうことを示していると考えられる。

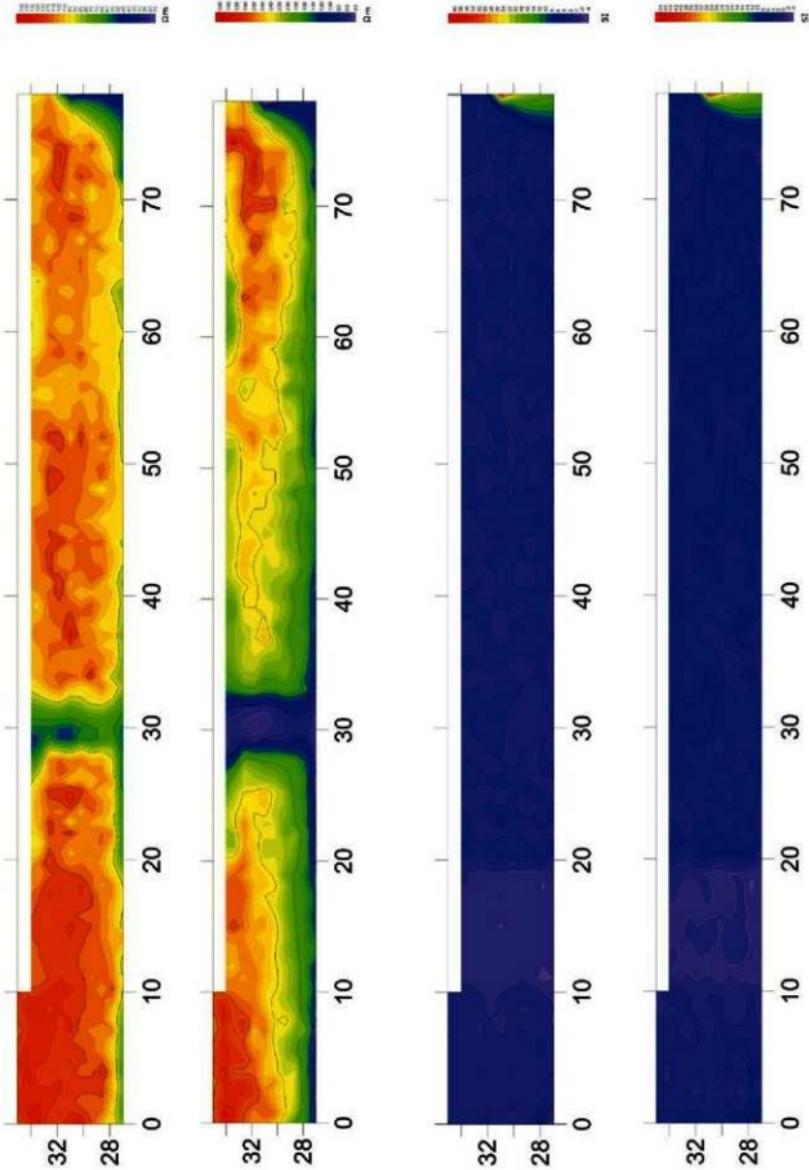
第88圖 金沢城寄附壁敷西堀縫石垣電磁探査成果（上2段：比抵抗（1.0m/1.8m）・下2段：帯磁率（1.0m/1.8m））

電気抵抗についてみていくと石垣面より 1.0m の部分においては石垣各部分において抵抗に粗密がみられ、石垣内部の裏込め石・土の状況による変化がうかがえ

る。また、後世の補修が確実な一段高い部分についてには抵抗値が高く、空隙が多いあるいは乾燥しているなど、高抵抗を示す状況が存在することが想定できる。

石垣面より 1.8m の部分については、上部と下部で抵抗値が異なっており、この部分で差がみられている。この部分が裏込め石・土の内部であるのか、あるいはその裏の基盤層になるのかはこの成果だけでは断定できないが、後者である場合、地層の変化を反映していると考えられよう。

既に継続的なレーザー計測による変異の把握により、本石垣の変異については背後の基盤層の地滑りに起因する可能性が指摘されており、今後比較が必要であるが、この差を本探査においても把握できているとすれば、石垣内部の非破壊調査について本手法が有効であることを示すものと評価できる。

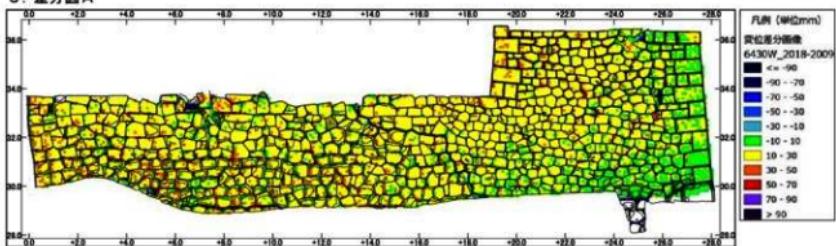
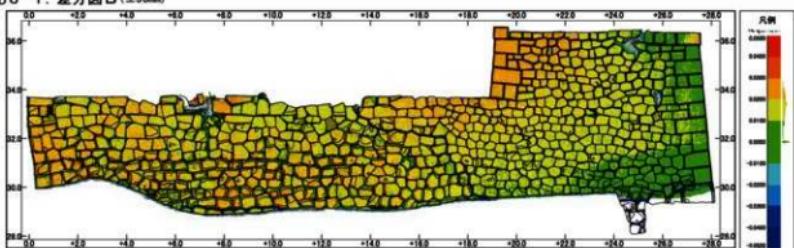
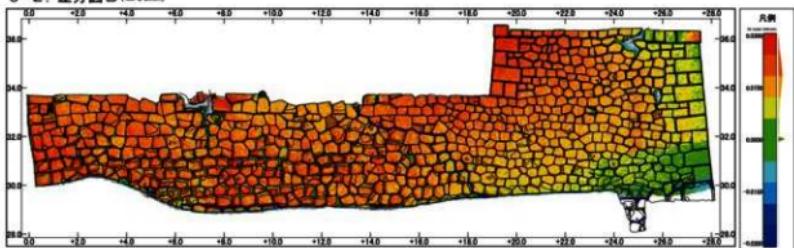
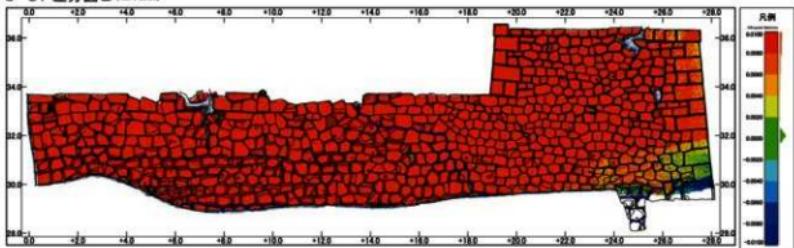
第92図 No.4 玉泉院丸北(泉水線)【6430W】3

6430Wは、孕み出し量図で檐台状の北西隅角部を中心に変形がみられていた。差分図Aでは、その隅角部だけではなく、北東隅角部周辺以外の石垣全体が前方への変位を示していた。

差分図Bでみると、やはり石垣面全体が前方向に動く傾向はみられるが、その中でもやはり北西隅角部周辺の変位量が多い。
