## 第3章 石垣詳細調査

## 第2節 数寄屋敷西石垣 (No.1、2、3 6500W・N、6501W、2021W)

### 第3節 玉泉院丸北泉水縁石垣・数寄屋門台石垣 (No.4 6430W・N・S、2830W・N・S)

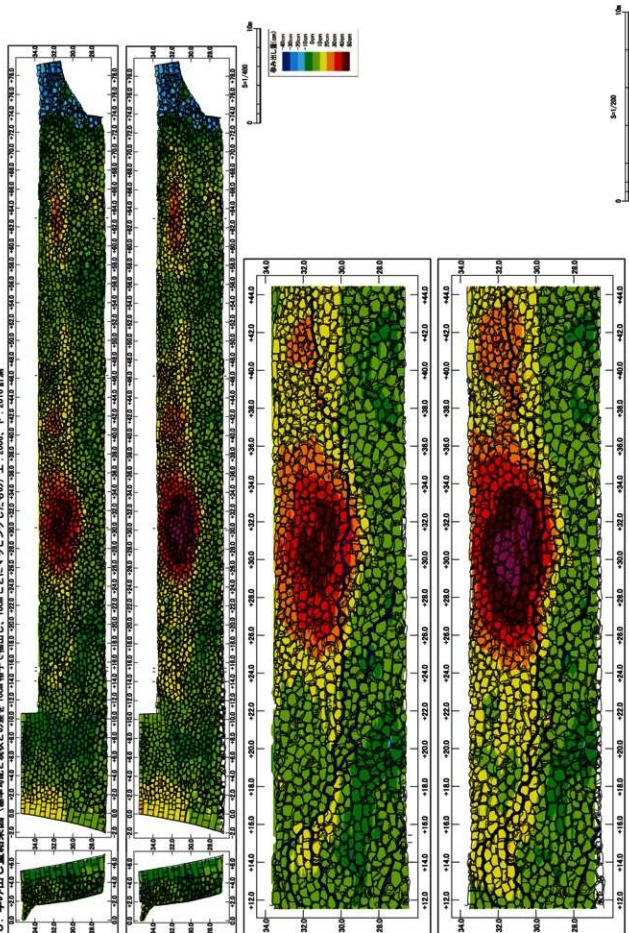
第 65 図 No.2 数寄屋屋敷西堀縁【6500N、6500W】 2

H28年計測のデータでも孕み出し量図や傾斜角度分布図を作成し、H16年データで作成したものと比較した。孕み出し量図では、基準面よりも前方への孕み出しを示す黄色の範囲が広がっている(第65図)。傾斜角度分布図は最も変化の差が大きな場所を角度で示すが、こちらの比較では広がりの変化はほとんどみられないが、H18年データ差が大きいたしてた箇所が更に急角度となるような変化がみられた(第66図)。ただし、定点観測で変位の累積を確認している箇所と現地で見えたと目視した際に変形していると判断した箇所については概ね一致する。

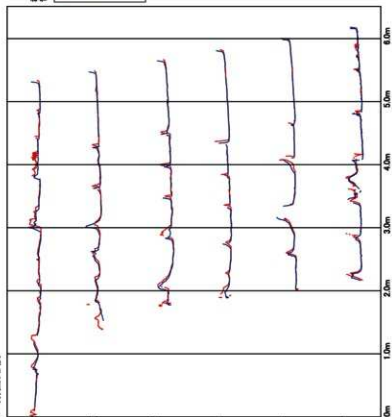
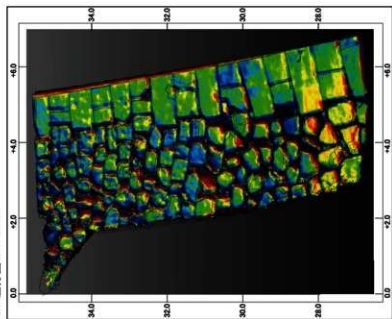
第 67 図 No.2 敦賀屋敷西堀縁【6500N、6500W】 4

6500Wの定点観測での変位量をみると、10年間に最大で約10cmになる。3次元計測の精度から考えると10年後に再度計測したデータとの差が面的に表現可能ではないかと考え、2時期のデータの差分比較による経年変化量の可視化作業を行った。6500Wでは平成18年(2006)と平成28年(2016)に計測したデータの比較を行った(第67図)。孕みだし量と比較した際に最も大きかった中央部付近については(高さ標高32m、隅角部からの距離30m付近)、前方への変化量が10年間で9～10cmであった。その他の箇所では、石垣の上半部が全体的に黄色～橙色

となっており前方への変位があったことを示している。同じ期間の定点観測の結果と比較すると、中央部に関してはH18からH28年は約80mm、変位が計測されている。計測の観差や、面的な動きと石垣単体の動きという違いも考えれば、概ね一致しているとみてよいだろう。石垣の上半部に関しては、部分的に変位の累積がみられるが、差分比較図のような体系的な変位はない点がどのような理由なのか課題である。

6500Wは、変状が前後方向を基本としているため、石垣の変位について3次元データを2次元で表現しても、変形様態を把握することが可能であった。ただ、6500Wの側面にあたる6500Nについては、前後方向ではなく、横方向への変形が予想され、6500Wで作成してきた差分比較の手法では可視化することが難しい。石垣は単体の面だけが動くわけではないので、6500Wと6500Nのように隅角部を介して連続する石垣一面が前方方向に動けば、側面にあたる面は、石口の開きが想定される。従って必ずしも全面について可視化作業を行う必要はないともいえるが、こういった前後方向ではない変形にこそ3次元データを利用して、表現できないかと試みた。差分図Bと呼んでいる図であるが、前後の動きだけでなく左右・上下への変化も色で表現している(第67図)。

この場合、石材の右側面が赤く、左側面が青くなっている。これは旧新データを重ねたときに、データが追加されている場合に赤、抜けた場合に青となることから、石材が左から右へや右下に動いたことを示している。

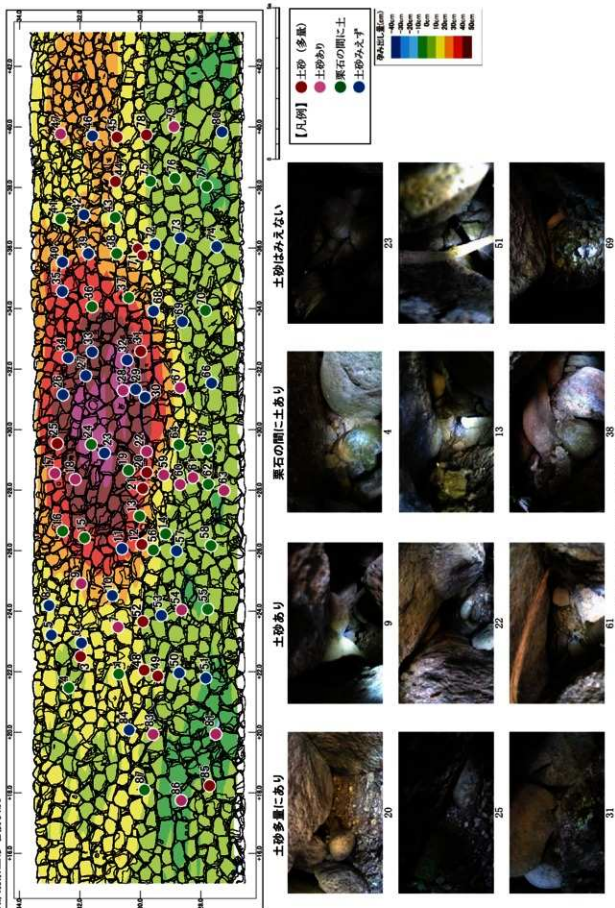
第 68 図 No.2 数寄屋敷西堀線【6500N、6500W】5

当初は、孕み出し部分は土砂による目詰まりがあると想定しており、実際に土砂が栗石層に見られたのは観察した85箇所中の4割ほどを占めていた。土砂が多く見られたのは孕み出し部分のやや下、昭和53年の修築範囲と考えられる段を中心としていた。第68図の赤のドットがそれにあたるが、土砂が横へと広がっているようにみえる。この段はちょうど変形が始まる付近の高さで、栗石層が目詰まりして、排水機能が落ち、上部の石積に悪影響を及ぼしたとも考えられるが、昭和53年の修築時の解体停止面と推定するラインとも合致することから、作業的に背後からの土砂が堆積するような状況があった可能性もある。6500Wについては令和4年度から解体修理を行うことから、その差に小型カメラで覗いた内部の情報と現地の状況と比較・検証を行いたい。

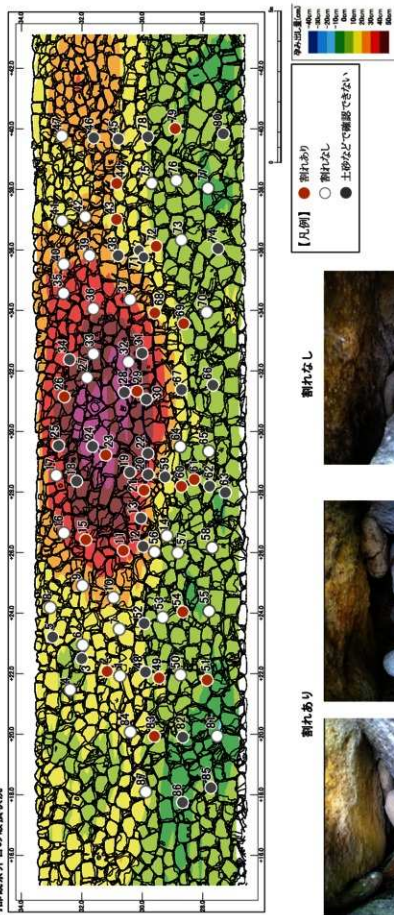
第 69 図 No.2 数寄屋歴敷西垣縁【6500N、6500W】 6

次に介石の破損状況だが、85箇所のうち19箇所を確認した。割れて欠けたものが多いが、介石として築石に挟まれた状態、築石の圧力により割れたまま築石の間に残ったものもある。介石の破損は変形箇所には集中せず、点々と分布する。そのことから、変形の誘因として関連付けるよりも、石積みで無理な力がかかったことによる破損であろうと考えており、一時的とはいえ、介石が割れることで無理な力を逃がして、一旦石積みがこの状態で安定化したともいえよう。

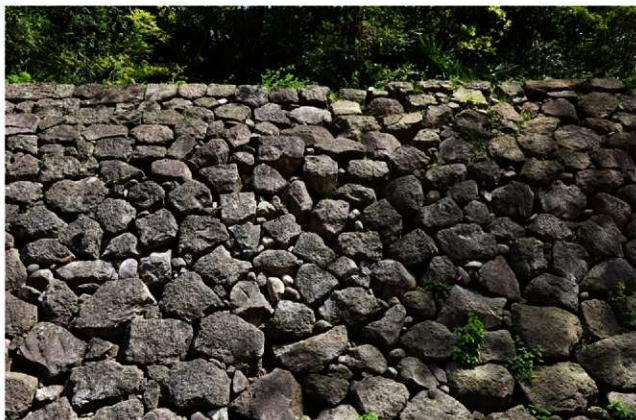
6. 6500W

上部に孕み出し、天端が沈下

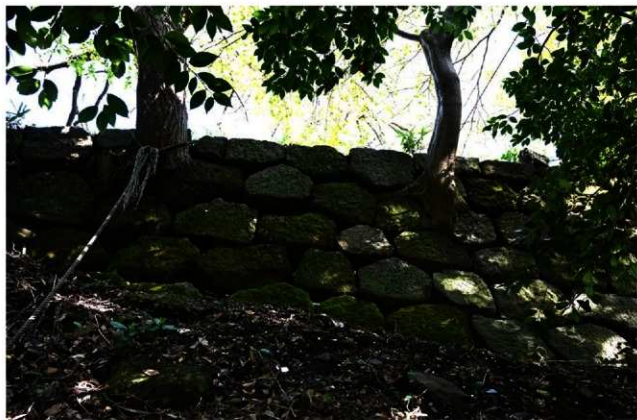
11.2821W 北半部

石口から樹木が入り込む

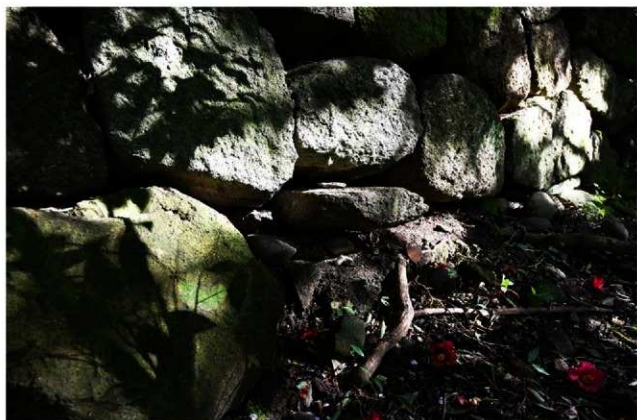
12.2821W 中央部

根石が一段高くなる

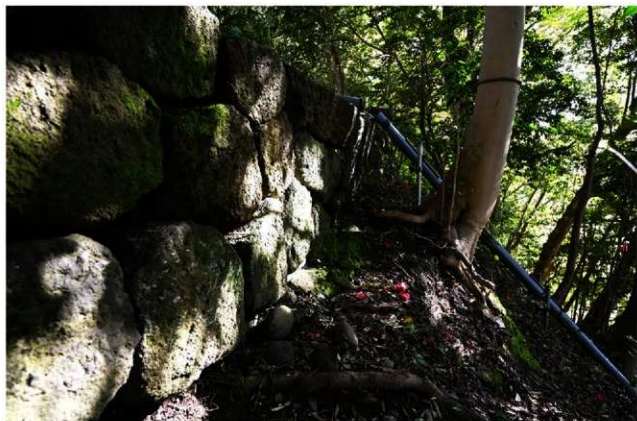
13. 2821W (北西から)

前倒れ

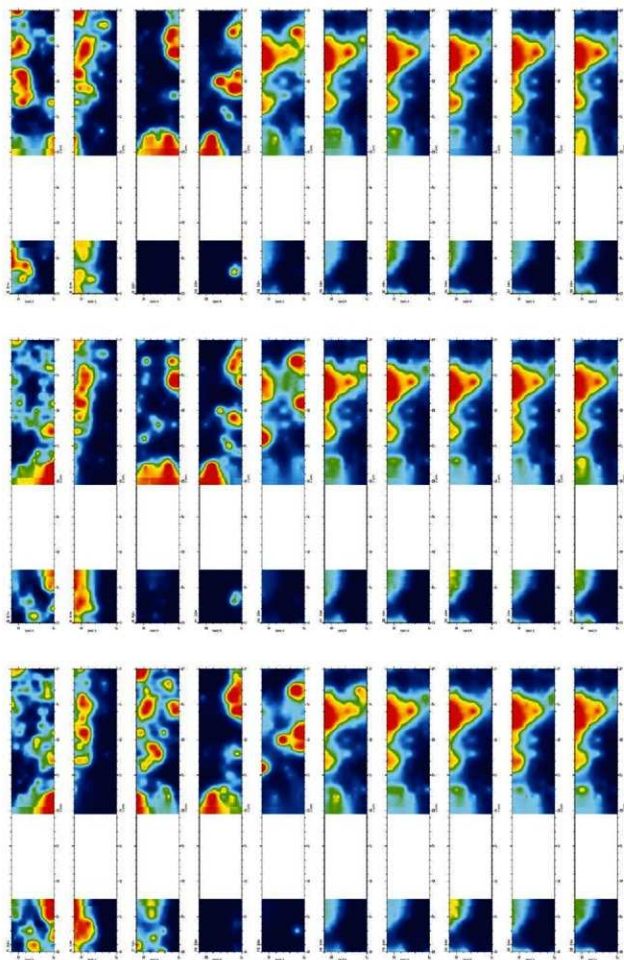
第 85 圖 金沢城敷帯層西端礫石垣 GPR 成果 (Time-Slice)

まず、石垣の石材部分にあたる箇所に対応する f1-f2 については、はらみ出し部の周辺の石垣下部で強い反射がみられる。石垣下部の石の根が深いと考えられるか、そこに空隙が存在するかはこれだけではわかりにくい。現地での確認が必要であろう。

続く深度においては、上部に強い反射が存在する例がみえる。Profile をみると、20ms-30ms 付近 (約 60-90 cm) に面上に強い反射がみられる部分があり、これが石垣の外側の石材と裏込め部分の境界付近にあたるかと思える。この部分では上部に反射が強く、下部は弱いという対照的な状況を示しており、空隙あるいは水分量の多い部分が存在すると考えられる。

続いて、f15 より深い部分については、石垣南側 (87 図右) に三角形の強い反射部分が存在する。これについても空隙および水分量の多い部分が存在すると考えることができる。

探査の成果としてはこのような状況であるが、現地の石垣を観察すると、石組みが同様の形状に積まれており、石垣石材の表面が湿っている様相が確認され、また、この部分だけ他の部分とは異なる苔類が着生しており、周辺の水分量が多いことが予想できた。これは、石垣内部に水が集中しやすい部分が存在し、周辺の水がここに集まりやすいことを示していると考えられる。

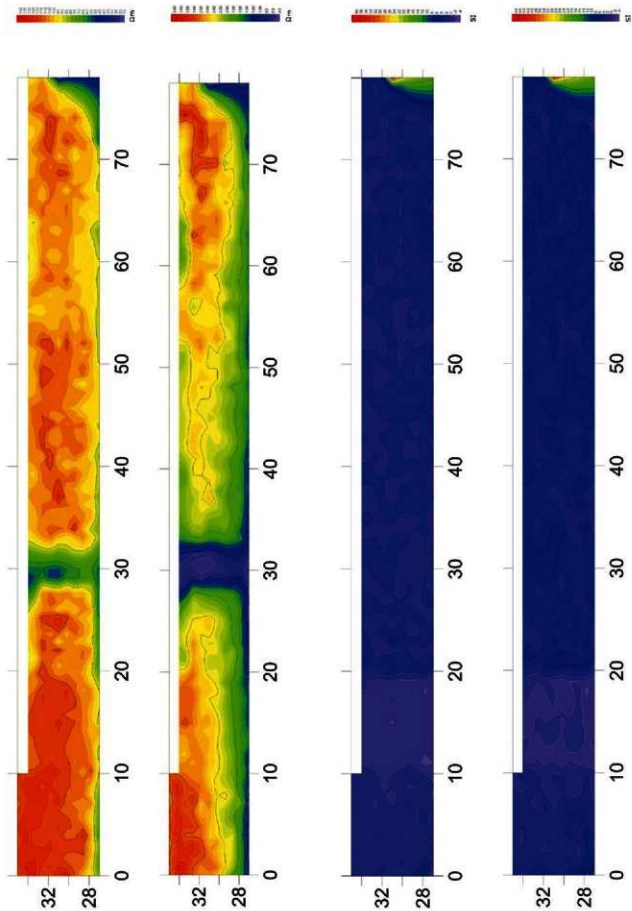
第 88 圖 金沢城敷著題懸西磁線石垣電磁探査成果 (上 2 段: 比抵抗 (1.0m/1.8m)・下 2 段: 帯磁率 (1.0m/1.8m))

また、 $X=30\text{m}$  付近は石垣のはらみ出しが大きい部分であるが、計測段階において変位計などが設置されていたため、計測が出来ていない部分が存在する (第 88 図)。

電気抵抗についてみていくと石垣面より 1.0m の部分においては石垣各部分において抵抗に粗密がみられ、石垣内部の裏込め石・土の状況による変化がうかがえ

る。また、後世の補修が確実な一段高い部分については抵抗値が高く、空隙が多いあるいは乾燥しているなど、高抵抗を示す状況が存在することが想定できる。

石垣面より 1.8m の部分については、上部と下部で抵抗値が異なっており、この部分で差がみられている。この部分が裏込め石・土の内部であるのか、あるいはその裏の基盤層になるのかはこの成果だけでは断定できないが、後者である場合、地層の変化を反映していると考えられよう。

既に継続的なレーザー計測による変異の把握により、本石垣の変異については背後の基盤層の地滑りに起因する可能性が指摘されており、今後比較が必要であるが、この差を本探査においても把握できているとすれば、石垣内部の非破壊調査について本手法が有効であることを示すものと評価できる。

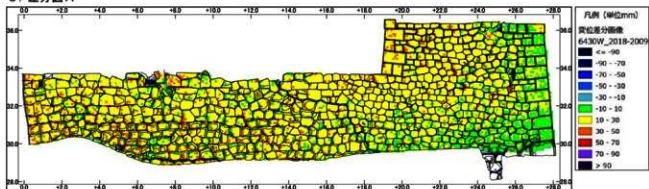
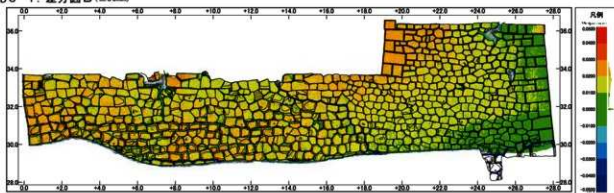
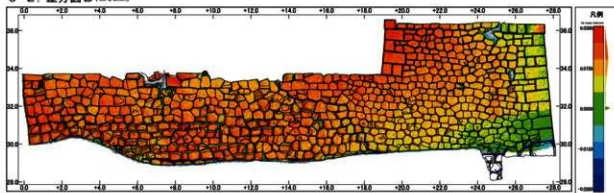
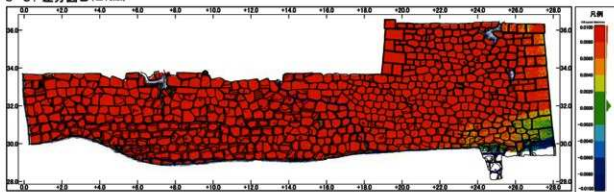
第 92 図 No. 4 玉泉院丸北 (泉水線) [6430W] 3

6430Wは、孕み出し量図で櫓台状の北西隅角部を中心に変形がみられていた。差分図Aでは、その隅角部だけではなく、北東隅角部周辺以外の石垣全体が前方への変位を示していた。

差分図Bでみると、やはり石垣面全体が前方に動く傾向はみられるが、その中でもやはり北西隅角部周辺の変位量が多い。

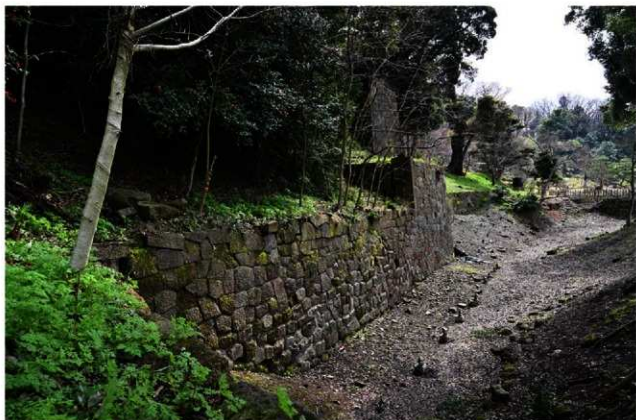
2. 6430W (北西から)

前面に旧堀を改変した泉水
