第4節 いもり坂脇石垣 (No.6 1500N、1501N、1500W・S)

第5節 本丸北石垣 (No.18 1301N)

第6節 三ノ丸北石垣 (No.20、21 3440N・E)

金沢城史料叢書 43

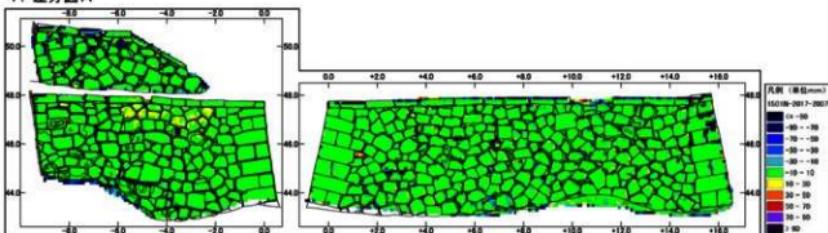
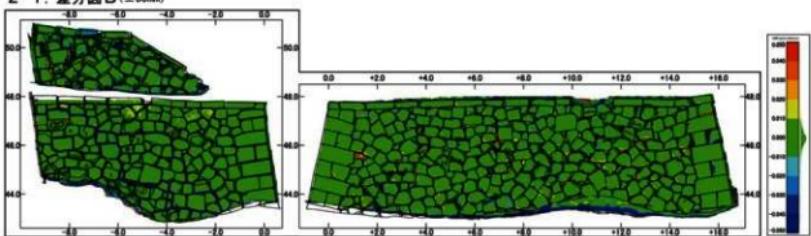
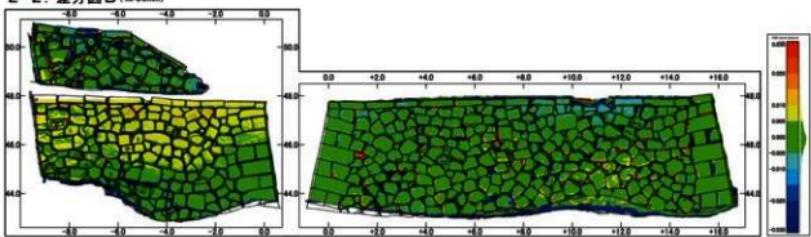
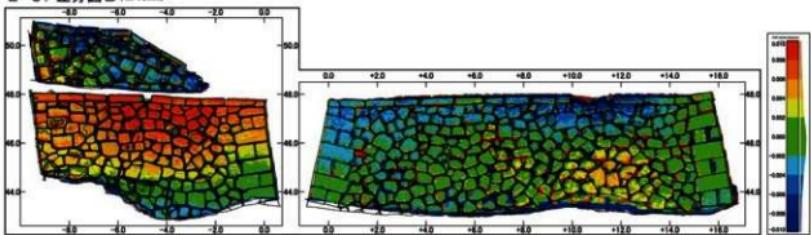
第102図 No.6 いもり坂脇【1500N, 1501N, 1500W】1

1500N、1501N、1500Wについて、平成19年(2007)と平成29年(2017)に計測したデータによる差分比較を行った。点群データの比較では、1500N天端周辺に10~30mmの前方への変位がみられたが、1500Wでは面的な変化はみられなかった。定点観測のデータでは隅角部の天端付近で最大20mmの変位があるとしたが、H19~H29の期間でみると10mm程度であった。これは差分図Aでは表現で

差分図Bでは、凡例の範囲を3パターンで作成しており、解析の数値範囲の幅を狭くした場合に、1500Nでは前方方向への動き、1501Nは沈下の傾向、1500Wでは右下の裾部が前方に、さらに天端が後方に倒れるような変位が認められた。

いずれの可視化図からも1500Nの上部において変位が進んでいることと、その動態観測の結果とは概ね傾向は一致している。しかし、1500Wの両隅角部天端の前方への変位は、3次元データでは確認できなかった。

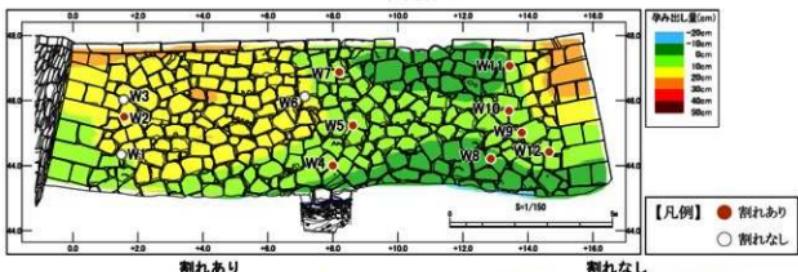
第 105 図 No.6 いもり坂脇【1500W】4

いずれの石垣面をみても土砂の堆積はみられたが、大量の土砂を確認したのは、1500W中央部の1地点のみで、裏込めの栗石の隙間にも入っていた。その他は裏込め層というより築石間に薄く堆積した状況であった。

介石の破損も各面でみられたが、1500Wの両隅角部付近では、割れて散らばったような状態の円礫がみられたが、介石が割れて脱落したものと推測した。また、南西隅角部周辺に介石の割れがやや偏在しているように見えるが、他の面では介石の割れが集中するようなことはみられなかった。

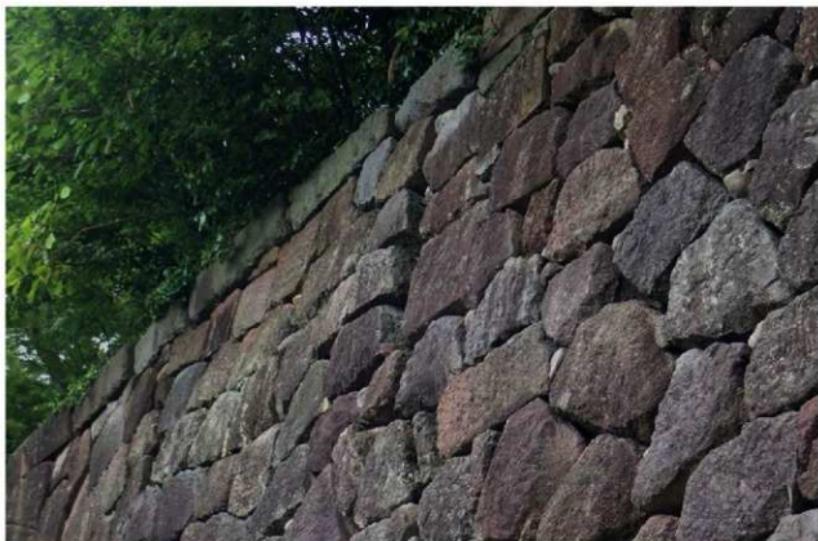
4. 1500W 中央部 (西から)

上部に縦方向の目地のずれ

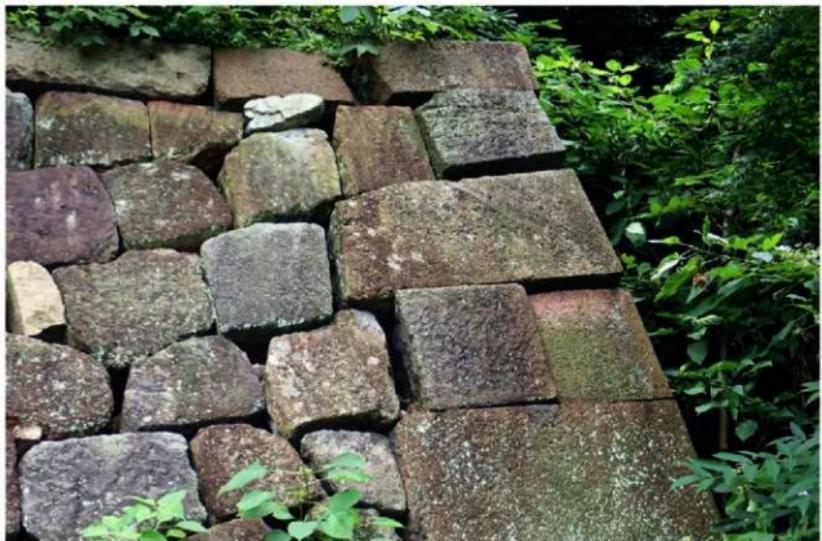
6. 1500W 溝角部 (西から)

上部に石積のずれや石口の開き

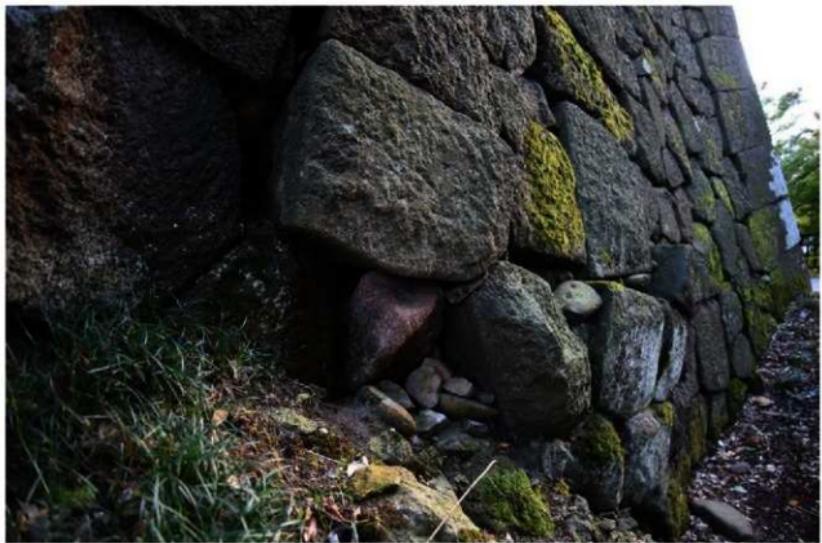
8. 1500N (北から)

中部の石積が緩み、小型の石材が前倒れ

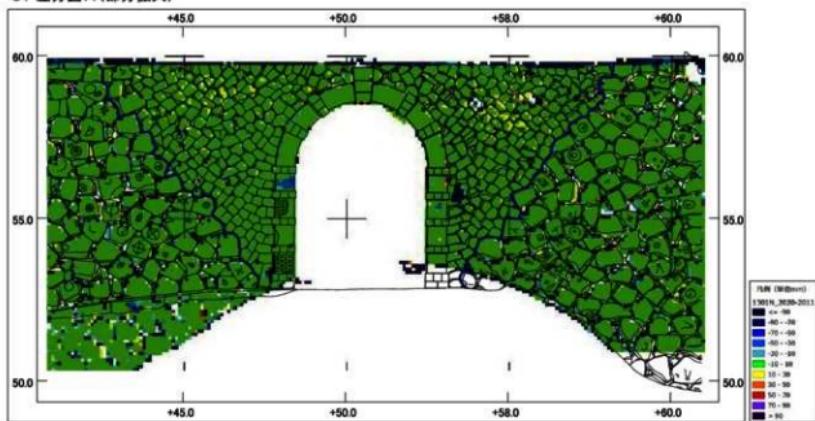
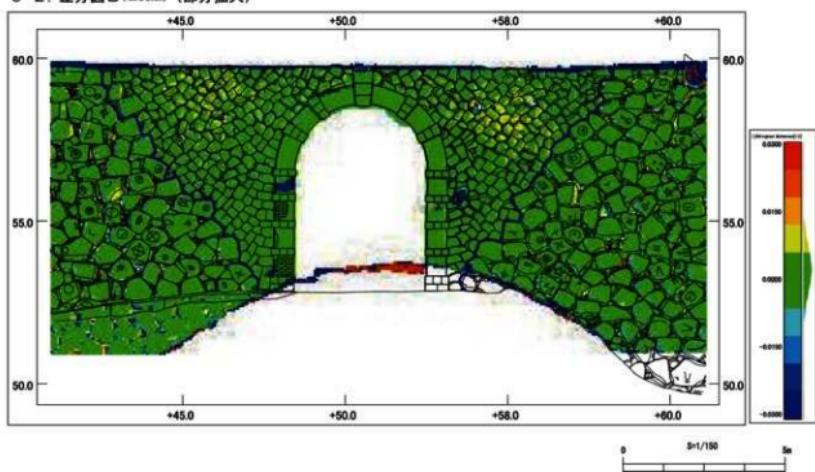
第118図 No.18 本丸北【1301N】4

差分図Aでは、石垣全体をみるとほとんど変位がないことが分かるが、中央部の弾薬庫トンネル脇の孕み出し箇所をみると10~20mmの前方方向の変位がみられ、差分図Bでも同様であった(第118図)。また、解析範囲を±3.0mmに設定すると、トンネル右側の孕み出し箇所だけでなく、左側でも前方への変位が確認でき

た。更に±1.0mmにすると、トンネル両脇の落とし積石垣部分だけでなく、更に左側の石積み上部も変位がみられた。また、石垣の隅角部の下半部を中心に青色に表現される変位がみられる。青色は、沈下、又は後方への動きと考えられる。直線的に区切られるような色の差の場合は、旧データの処理の問題が考えられるが、隅角部下に向かって青が濃くなるような変化がみられることから、データの問題ではないと思われる。北東隅角部(図の左側)については、地山レベルが低いことから沈下の可能性もある。また、石垣背後に本来あった曲輪造成土が、弾薬庫を作るために切り下げてしまっていることから、土圧が不足して倒れていってもいる可能性も考えられる。しかし、北西隅角部(図の右側、戊亥櫓部分)の沈下もしくは後方への動きについてはどのような要因か思い当たらない。

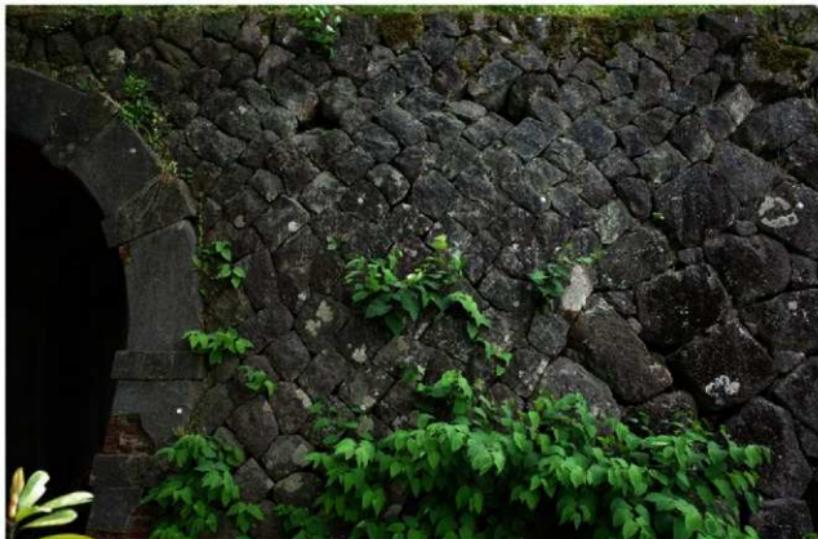
5.1301N

観測 1301Nは、平成9年から石垣の西側、戊亥櫓台の石垣について定点観測を行ってきたが、これは、火災の熱被により石材が劣化しているとみられること、板状詰石が脱落していたこと、それにより築石間の隙間が際立ってみえたことを変形と判断したため、観測箇所にしたと思われる。平成9年から観測を実施していくが、変位が確認されなかったことから、現在は休止している。その後、弾薬庫入り口トンネル付近に顯著な孕み出しがみられ、進行していることが写真比較でも判明したことから、この孕み出し周辺について、平成28年(2016)より観測を開始した。

トンネル両脇の落とし積石垣の天端部分において、設置直後の1年目の観測データに急激な動きがみられたが、その後は僅かである。最も孕み出している地点は現状ではほとんど変化がないが、直上の天端で10mm程の累積的な変化がみられるが、こちらも観測開始1年後の観測で大きく変位して以降は停滞気味である。寛永期の石積み部分に設置した観測点ではほとんど変位はみられない。

弾薬庫入口周辺に孕み出し

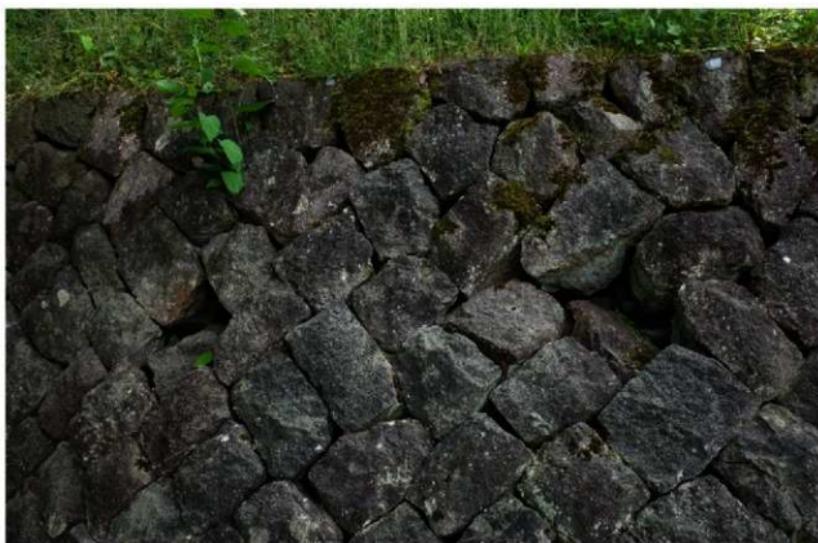
6.1301N

平成8年には孕み出しが確認できるが、石材の陥没はなかった。平成16年に1石が背後に落ち込んでいることを確認し、更に平成23年にもう1石が落ち込んだ。最も孕み出した箇所の上部にあたることから、築石の孕み出しにより裏込めの栗石層が動いたため、上部の背後に空隙が生じ、控えの短い間知石は石尻を支えるもののがなく、更に石材同士の合端も少ないことから、背後に落ち込んだとみられる。合端同士でちゃんと接点を保っている他の石材はお互いにもたれあっているため崩落や落ち込みせずに現状を保っている。

孕み出し上部は石材が後ろに倒れる

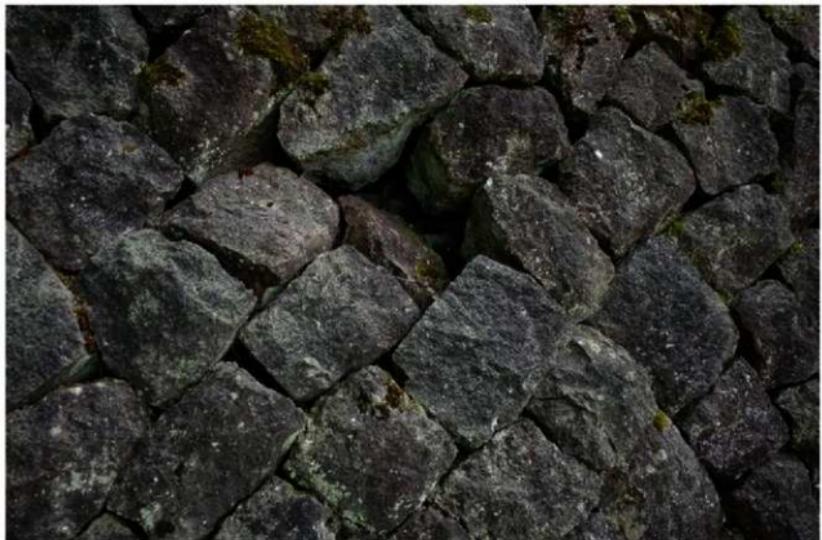
7. 1301N

変形箇所が高所となるため内部観察は実施できなかった。ボールにカメラを取り付け、石材が背後に落ち込んでいる状況を撮影したが、裏込めの栗石が充填されている状況を確認した(第122図7)。

裏込めは栗石が詰まる

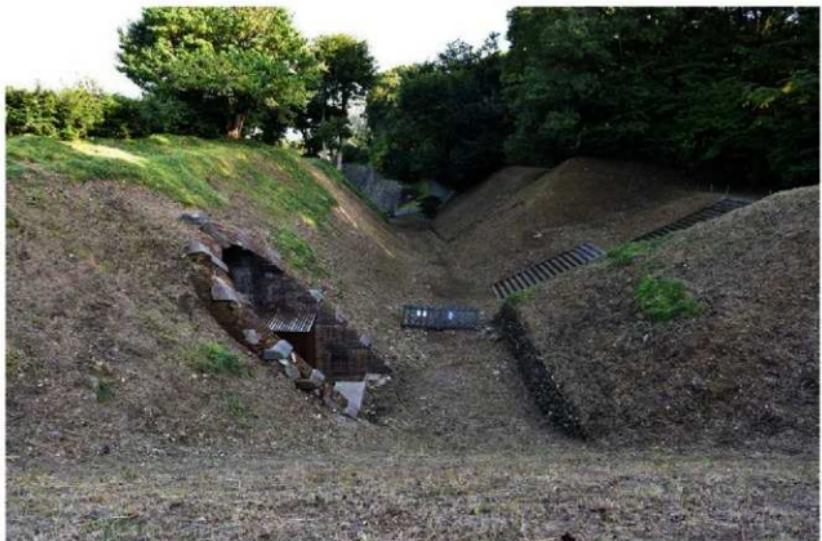
8. 1301Nの背後（西から）

弾薬庫として曲輪の盛土を撤去

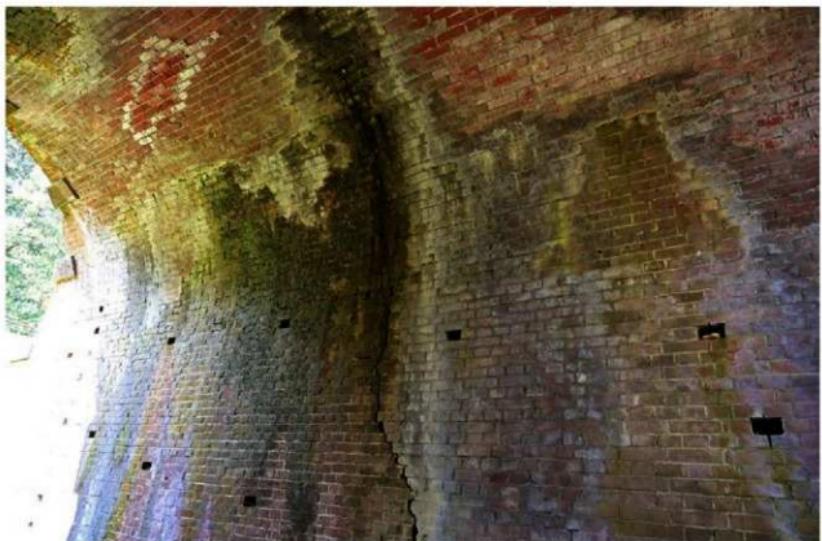
10. トンネル内のレンガ積（北から）

また、石垣ではないがトンネル内部のほぼ中央部において、レンガ積み部分に縦方向の大きな亀裂がみられる。こちらについても経過に注意したい。

中央部に縦方向の亀裂

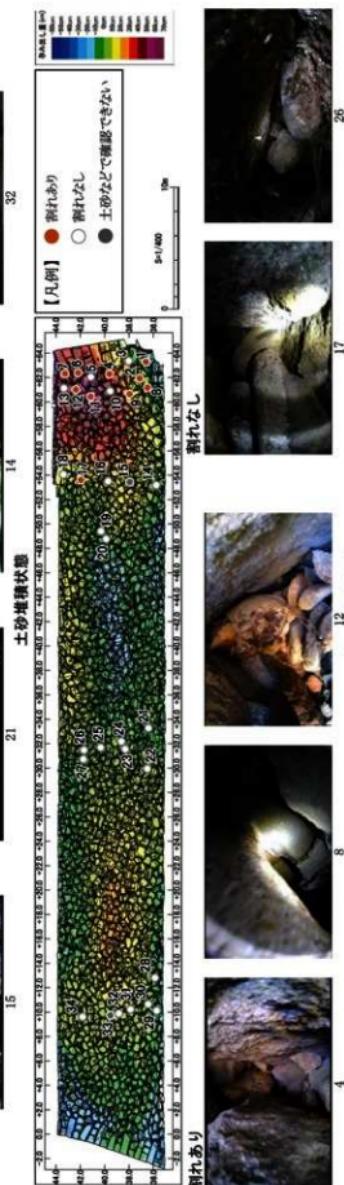
第128図 介石の断面状態
No.21 三ノ丸北 [3440N] 4

内部の土砂の堆積状況は、中位から現状の裾部付近で築石間の隙間から土砂がみえ、裏込めの栗石が見えないような地点(N-23)もあった。西側の孕み出しが顕著な箇所の周辺を重点的に観察したが、土砂の堆積はほとんど見られなかった。孕み出し周辺の内部は、ほとんどの介石に破損や亀裂がみられた。特に、割れた状態の円礫が築石間に転がっているような状態が特徴的であった。裏込めの栗石も不安定な角度になっており、乱れた状態に見えるなど、地震でゆすられた状態を想起させるような様相であった。

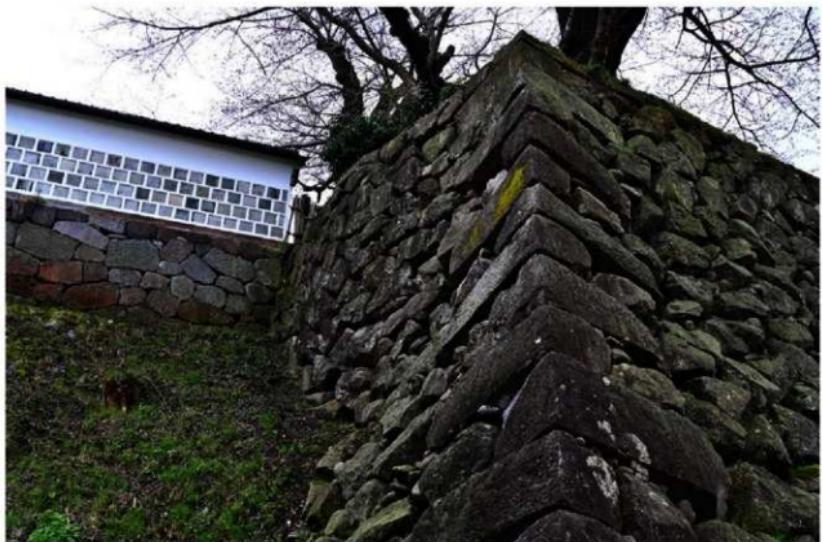
7. 3440E (北東から)

3440Eは、報告書Iの調査結果を受けて平成28年から21地点で定点観測を開始した。過去の修理範囲で、現状で最も孕み出した上部において5年で最大10mm、前面への変位がみられ、北面と比べてもそのスピードが速いことが判明した。また、ほとんど前方への動きがみられない観測点でも、すべて上方への動きがみられる。特に隅角部で顕著である。

3440Eは、過去の修理箇所が再発し、現在も進行していることが判明しており、こちらの進行がやや速く見えることから、経過を注視したい。

上半部に孕み出し

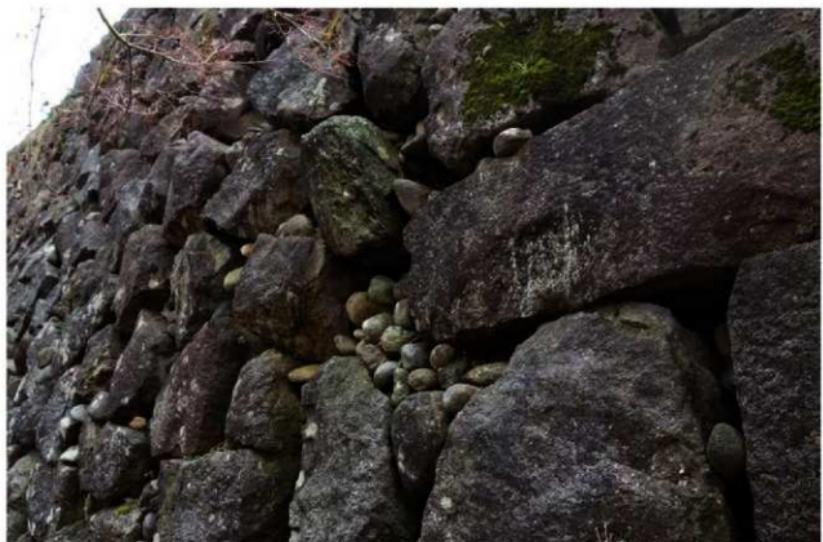
9.3440N (北から)

安政2年(1855)の地震で幕府に提出した修理願では3440N西側部分が孕み出したとされる。現状は石材が局的に前面に飛び出したような状態がみられ、積み直した痕跡は確認できないことから、未修理で現在に至っていると考えられる。変形箇所周辺の築石間に栗石が多く詰められており、詰石補修を行った可能性があるが、安政地震の際なのか、時期は不明である。

3440Nについては、地震で大きく動いたがそれが致命傷にはならず、現在もその状態で保っているといえる。ただし、周辺も含め現状も急激な変位はみられないが、変位が累積傾向にあることは間違いない、今後も経過観察を継続していく必要はある。

安政地震で孕み出したと推測

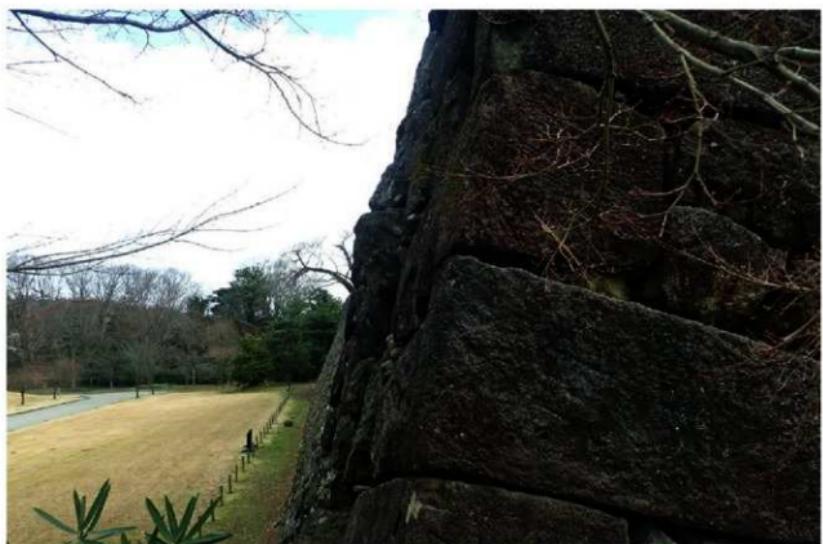
10.3440W (西から)

局所的に孕み出し
