八藤丘陵の阿蘇4火碎流堆積物及び埋没林

平成21・22年度天然記念物緊急調査報告書

上峰町教育委員会

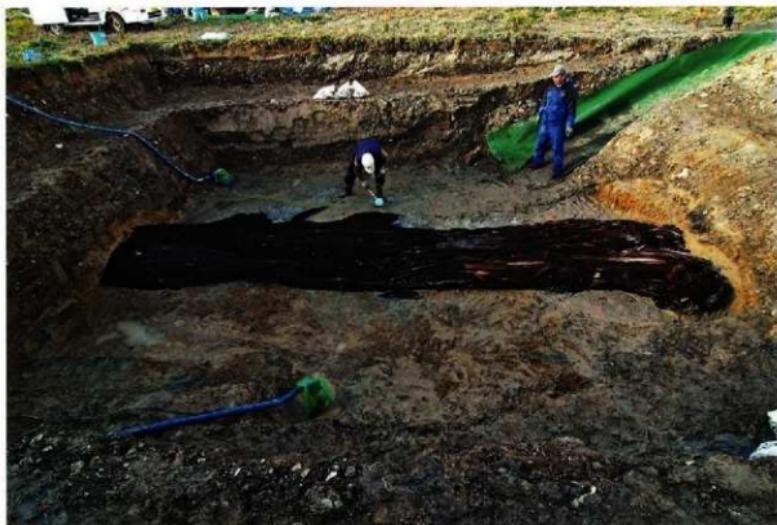
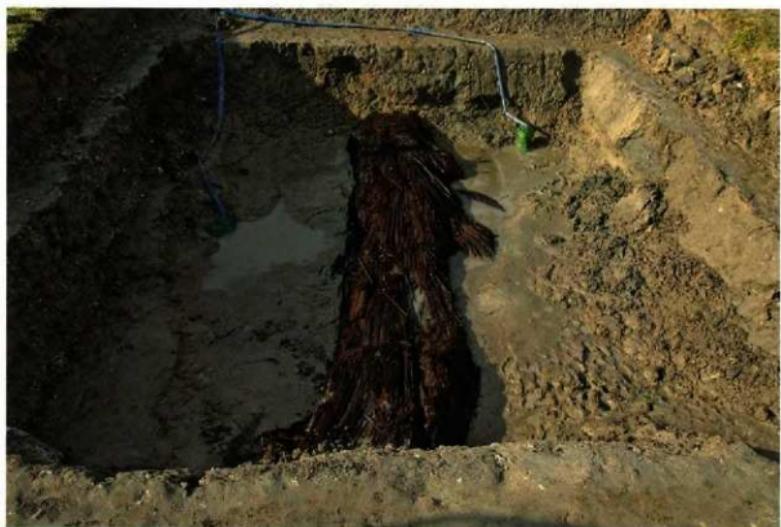
埋没樹木保存状態確認調査 No1 巨木

12月11日、保存対策委員による現地での調査を行った。まず、平成11年7月に実施した保存状態確認調査以降地下に埋まっていたNo.1巨木について、木質の変化（劣化）などの有無について目視、触診等で観察を行った。その結果、危惧されていたような菌糸類による木質の侵食、脆弱化など目に見える木質の劣化は確認されなかった。

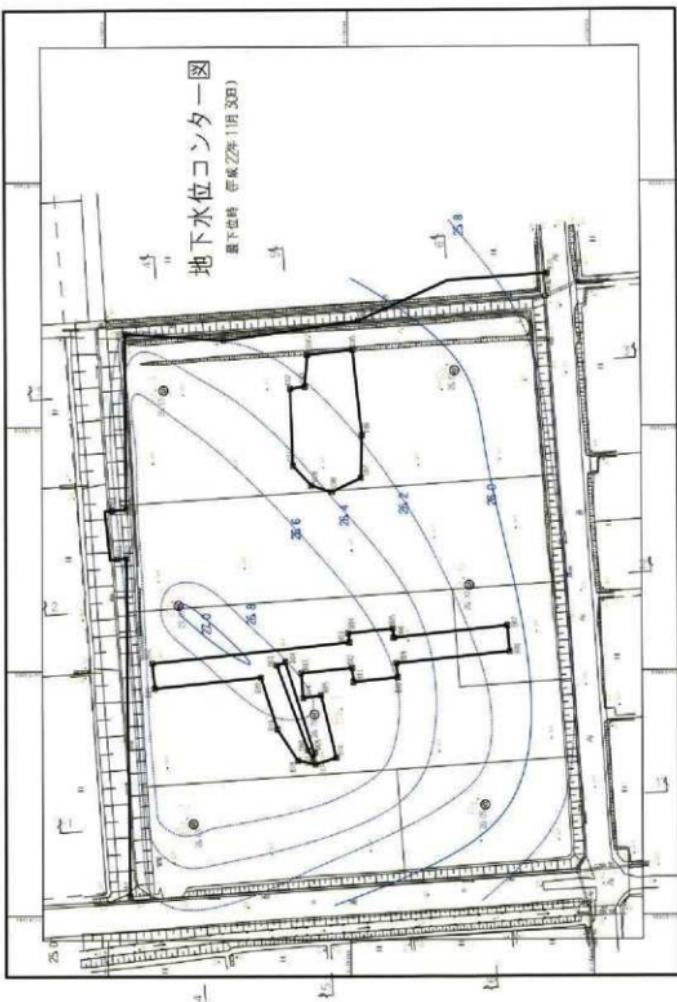
Fig.9 平成22年11月30日に観測された最低水位の地下水コンター図 (1/1,000)

その結果、最低水位は平成22年11月30日に観測され、その時の地下水センター（Fig.9）では、No3からNo1 観測井戸にかけて標高27mの細長い高まりが見られる。これをを中心に梢円状に周辺部ほど次第に水位が低く、敷地南端部は北側に対して1.0m程度低くなっている。このデータはこの期間に、埋没樹木の上面より水位が低下していることを示している。一方、最高水位は平成22年6月28日観測され、この時の地下水位センター（Fig.10）では、No1からNo3 観測井戸にかけて標高29mの梢円状の高まりが見られる。全体の分布はこの高まりを中心に周辺部ほど次第に水位が低く、敷地南端部は北側に対して1.6m程度低くなっている。

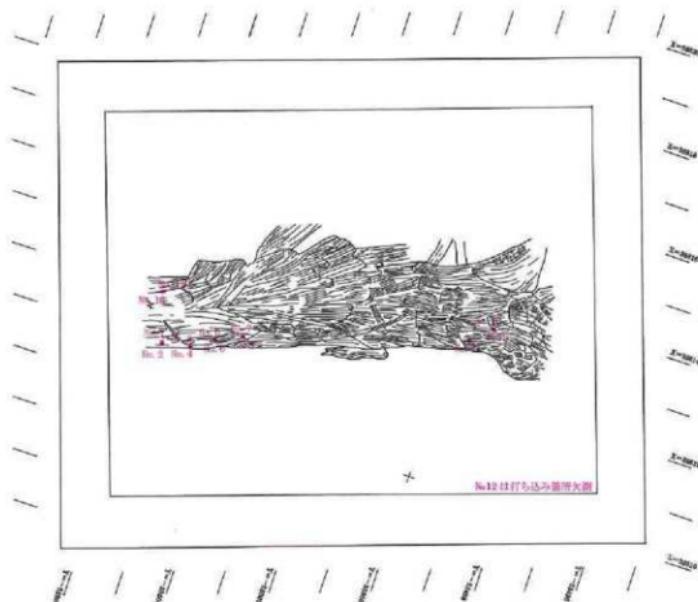
Fig.24 No.1 巨木ピロディン打ち込み箇所位置図 (1/50)

これにあわせて、今後の埋没樹木の経年劣化を判断する際の基礎資料とするための理化学的調査も実施した。佐賀県林業試験場によるピロディン6Jを用いた木質の硬度測定 (Fig.24)、組織観察など物理的データのほか、炭素、窒素、セルロース、リグニンなど植物体を構成する成分を化学的に測定するための試料採取を行った (Fig.25)。これら、木質の理化学的分析結果については、「IV.埋没樹木の理化学的分析」の項に詳報を掲載している。

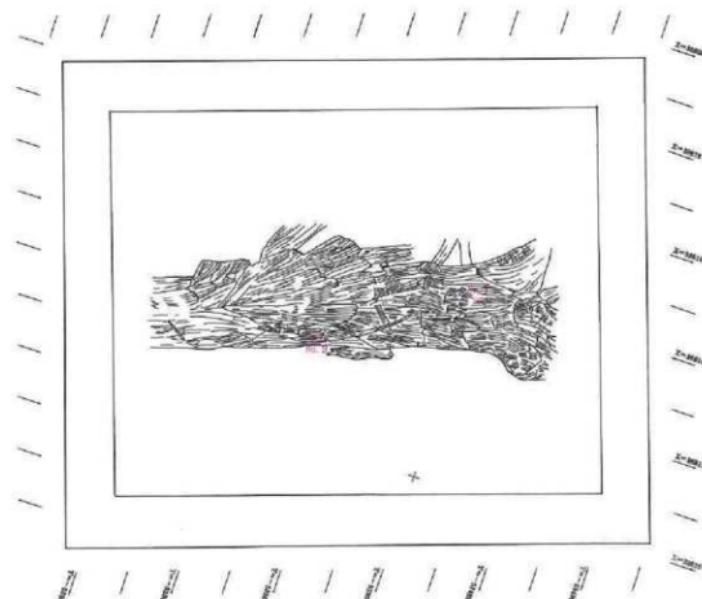
Fig.25 埋没樹木理化学的分析用試料採取箇所位置図 (1/100)

試料は、阿蘇4火砕流堆積物によって覆われた倒木(No.1巨木)である。試料採取は、平成22年12月11日に当社技師1名が現地に赴き実施した。埋没樹木は、木材が常に冠水している状態で、見た目の状態はかなり良

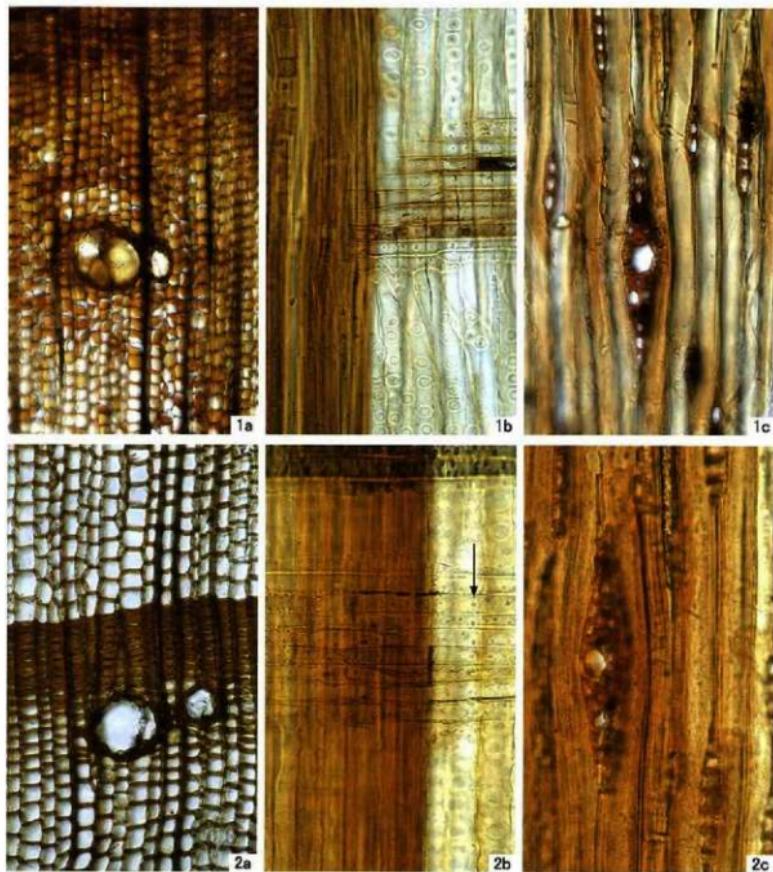
1-15 細胞高。以上の特徴から、マツ科のトウヒ属に同定される。細胞壁の保存状態は良好であり、分野壁孔など壊れやすい組織の破損は認められない。また、組織内への菌糸の侵入も認められない。

埋没樹木の物理性をみると、細胞壁や組織の破損が認められず、また組織内への菌糸の侵入も認められない。また、化学性の中で炭素率(C/N 比)が極めて高い値となっており、有機質の分解が進んでいない状態であると判断される。ただし、現生種と比較してホロセルロースが低く、リグニンよりもセルロースが先に分解していくことから、少なからずセルロースの分解が進行していると考えられる。

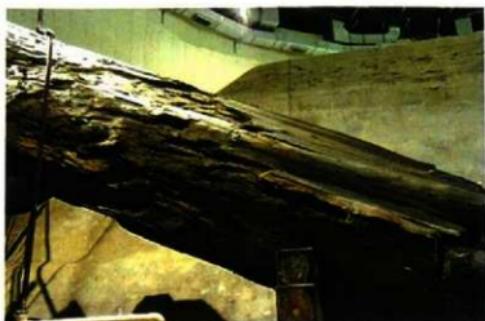
倒木の状況

スギを中心とする倒木には目立った劣化は見られない。カビ等の発生も、立木に比べて少ない。

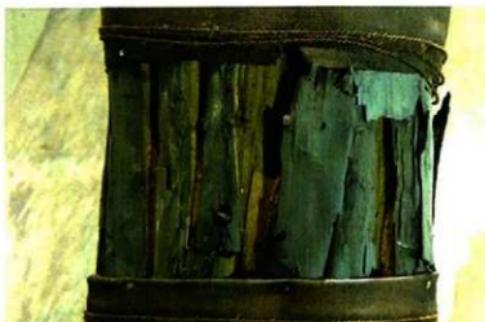
トチノキの状況

乾燥が進んで亀裂が広がり、心材に近い部分まで開口している。

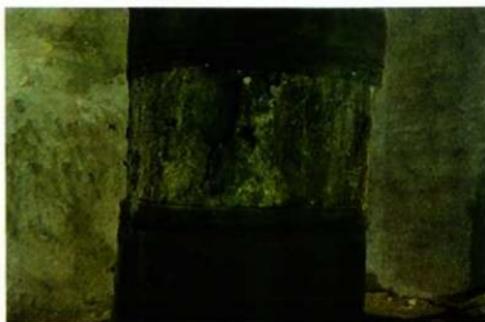
ケヤキの状況

樹皮がしっかりしているため、材の状態は不明。
