掛川市指定有形文化財

竹の丸修復整備工事
報告書

平成30年3月

掛川市

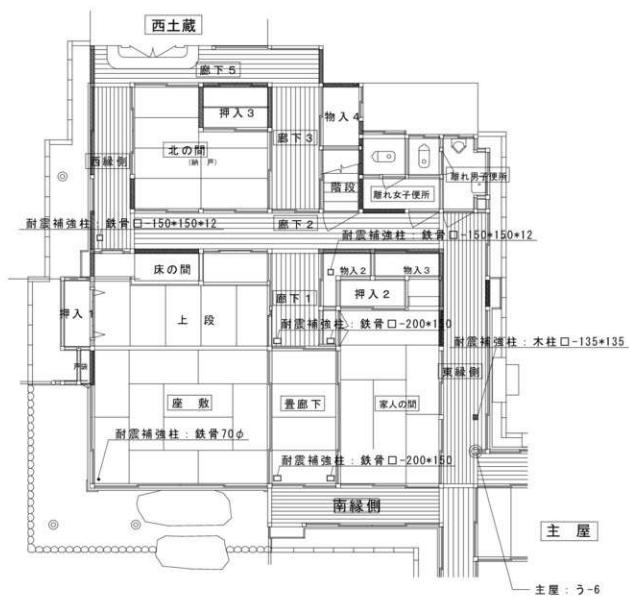
基本設計：離れ1階平面図

掛川市の当初計画は、この建物の旧来の用途が住宅で、それを今後、集会場として再利用する為に、用途変更で建築確認申請を提出して修理工事に着工する予定であった。しかし、当初の基本設計では当時の確認申請条件（＝建築基準法）に従う為に、離れ2階部分の1階座敷部分に鉄骨柱7本が配置され、座敷の畳床端部等に鉄柱の建つ状態であった（次ページに「離れ」棟1階の基本設計図掲載参照）。当時、建築基準法では木造建物の構造計算方法に若干ながら制約があり、特に伝統的建物の構造解析方法に制約があった。その為、基準法で承認された構造計算方法では、こうした結果になる事が多々見られた。これでは嘗ての状態を展示する意図に大きく反する事と、使い勝手に支障が出るし、見た景色が良好ではない。因みにこの建物は着工前に国登録文化財に登録が完了しているが、建築基準法第3条申請は登録文化財には適用されない為、少なくとも掛川市の文化財指定が求められた。

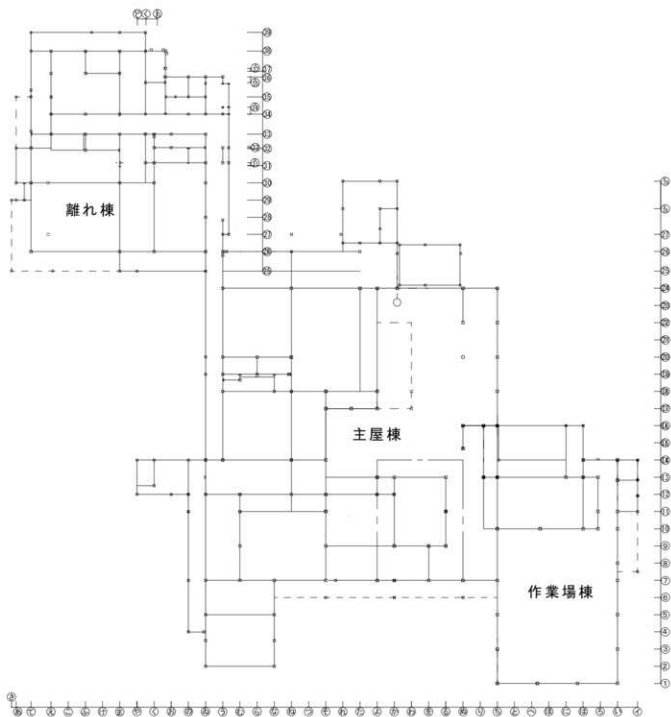
番付図：当報告書記載の番付は当図に拠る
 図面は修理工事完了時

「お」—38の隅柱は多少損傷があるが、取替えが困難の為、その両側に活え柱を施工して補強
(建物背面で目立たない位置の柱で、概ね大壁の下見板に覆われている事を利用した補修)

耐震壁＝貫下地の土塗り壁で旧来の壁と新設の構造補強した壁。
一部は建具が建て込まれた開口部を欄干及び敷居を撤去せずに貫下地土塗り壁に変更する。

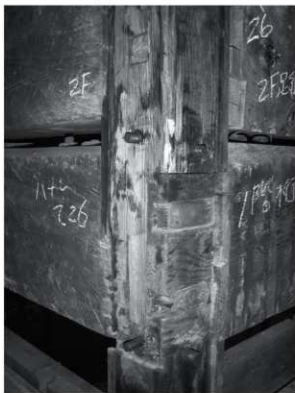
- ・「て-26」の継ぎ手

:前頁最下段の写真の詳細。1階柱は旧軒桁下で切れ、そこに2階柱が乗る。そこに右側の軒桁の厚さ1.5寸(=45mm)程度が2階柱を欠き込んで乗る。一方、この乗り込んだ右軒桁の上方に横長の別材が見えるが、恐らく左側の軒桁のホゾであろう。写真にはボルトが4本見えるが、補強のL型鉄板の留め具であろう。2階柱の上方左面にホゾらしき矩形の木がみえる。恐らく2階床梁の柱への固定の材であろう。

- ・柱「て-26」の4材固定金具:旧材は鉄板であるが、取り替え材はステンレス板に取り替えた。白色は保護のビニール膜である。
