静岡県指定  
有形文化財  
龍華院大猷院靈屋修理工事報告書

昭和五十五年九月

掛川市

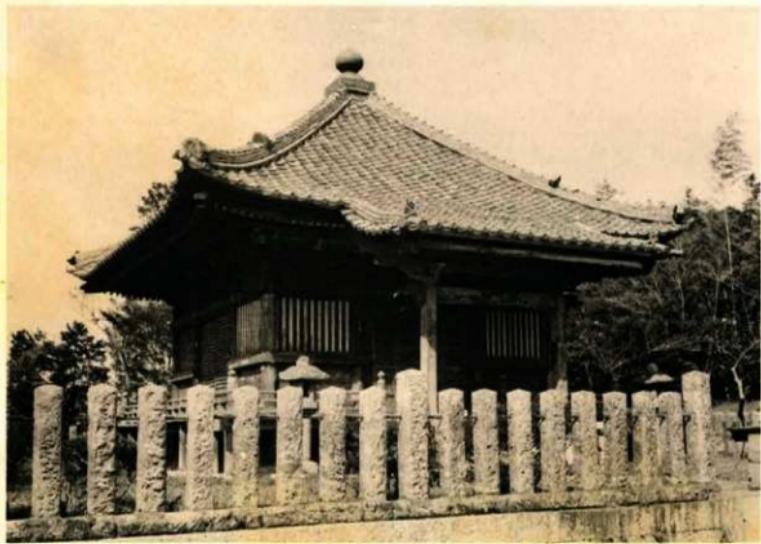
5 修理前正面（南側）

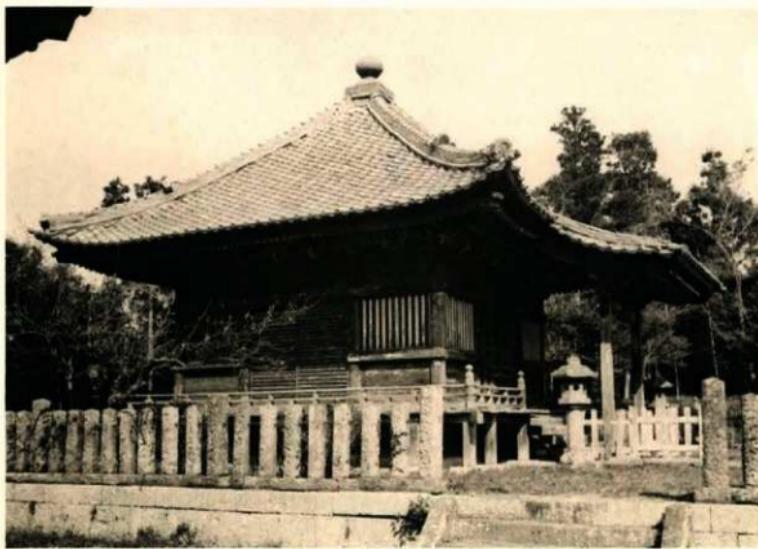
7 修理前側面（西側）

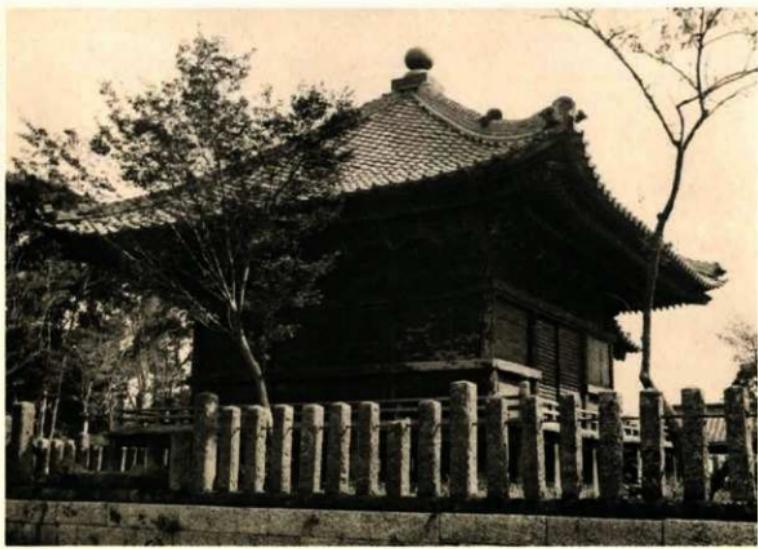
9 修理前背面（北側）

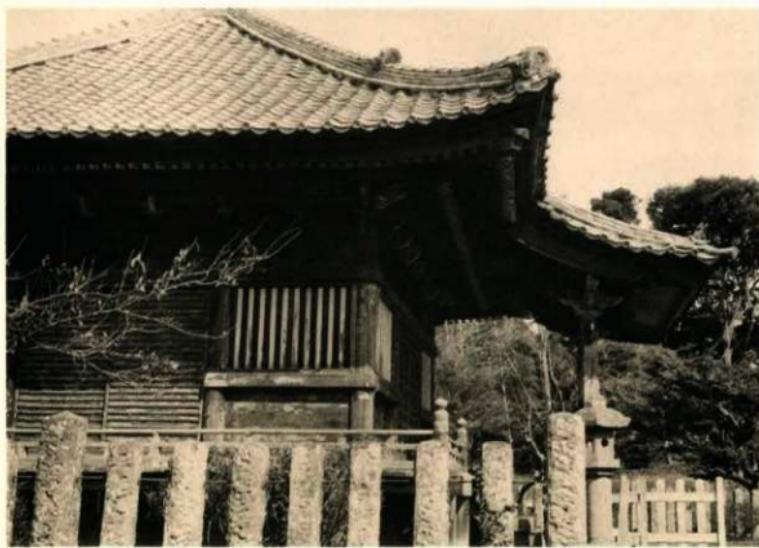
11 修理前  
南西面軒見上げ

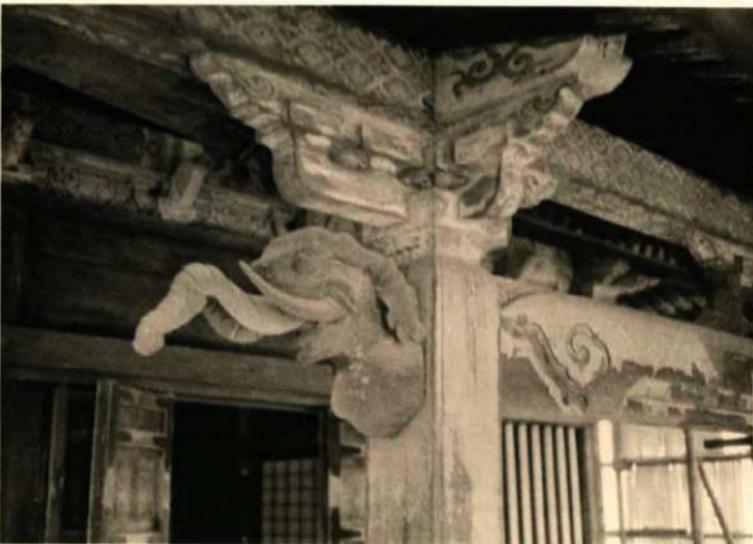
彩色は向拝部及び外廻り斗拱、桁、軒、琵琶板で原形が失なわれる程の剥落箇所

13 修理前  
向拝柱上部斗拱、丸栱の彩色破損状態（外部より見る）

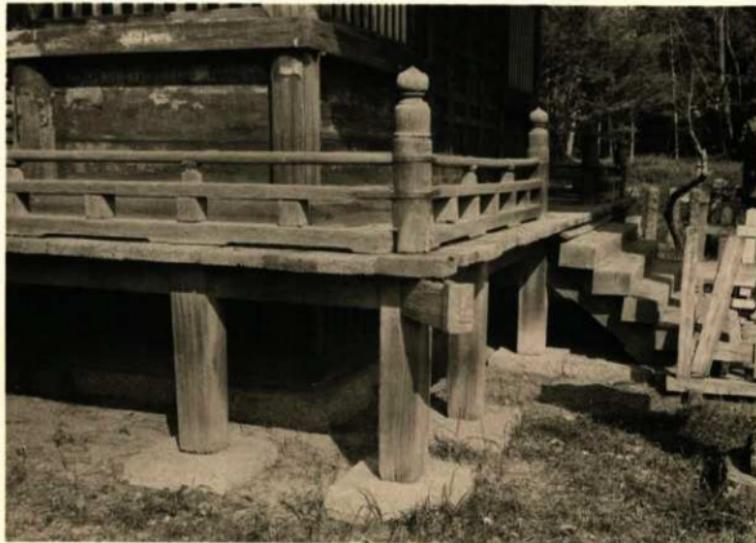
縁通り、縁束全部が下部で根絶されており、この根絶部材が乾燥のため当初材より木柄を少々くしていた。縁板も向拝下部のもの一部再用出来たが、九十分は腐朽し、勾欄も八十%腐朽していた。

15 修理前 正側面柱下部塗剥落と縁廻り破損状態

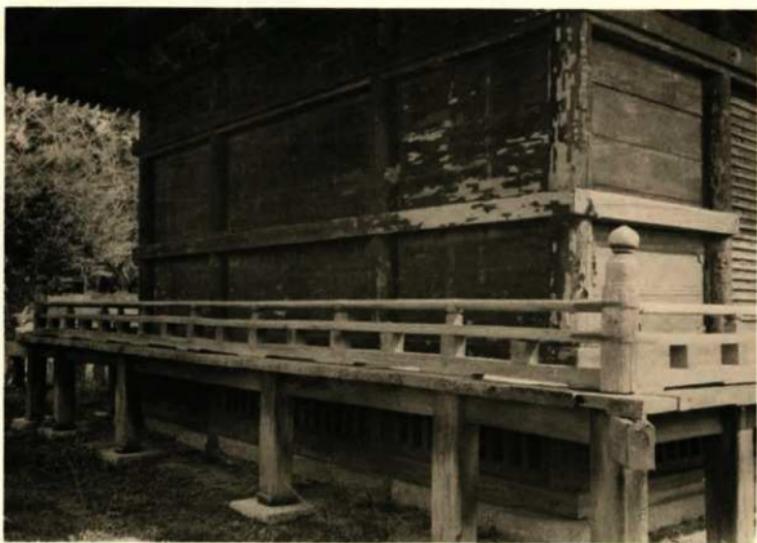
修理前  
背面外部の破損状態

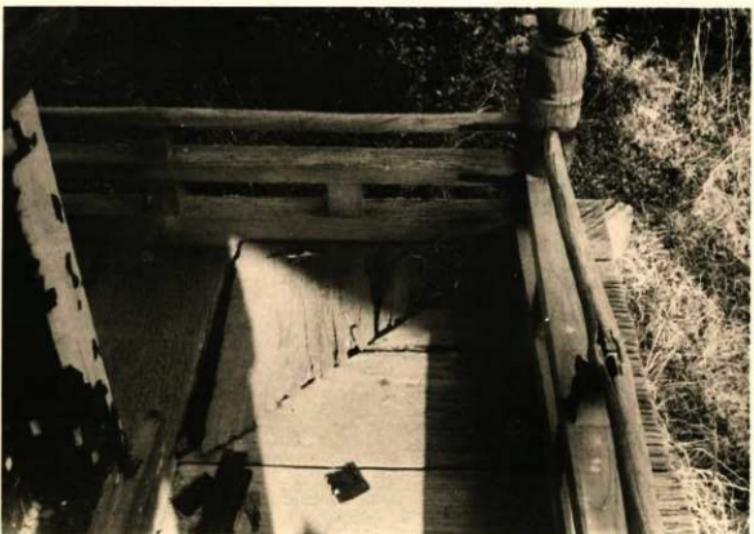
19 修理前 週縁、高欄の破損状態

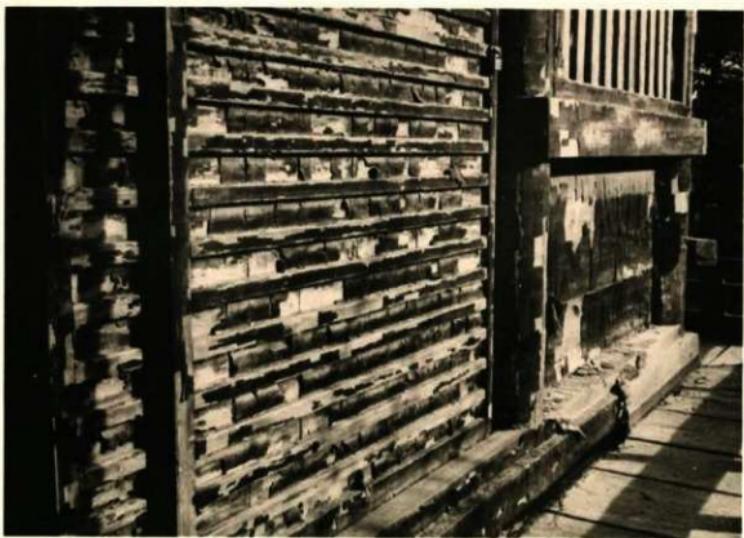
21  
修理前  
外部舞良戸、長押破損状態

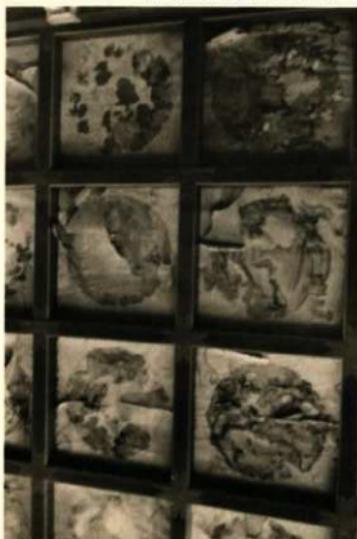
表具、合天井繪は全部が剥落欠失前の状態で表具仕替の時期にあつた。来迎  
壁、壁画も部分剥落のため前記の通り補修を要していた。

57 破損状態、天井絵障壁

合天井縫は各間共位置、方向を記入の上取外し、下張より表具やりかえ、絵の破れた箇所はクサビかい欠失部は叶う限り補筆を行なつた。

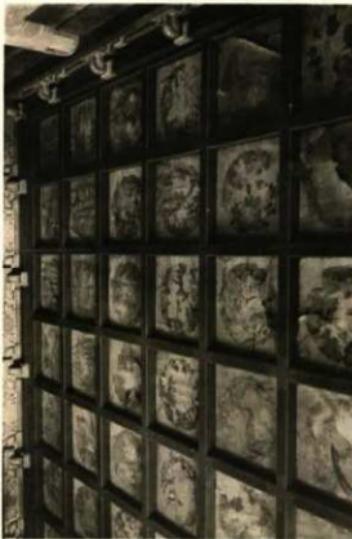
56 破損状態、内部天井絵

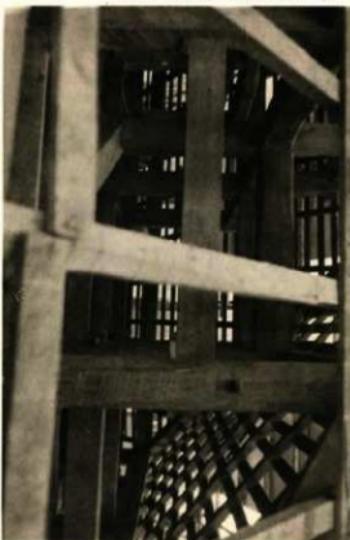
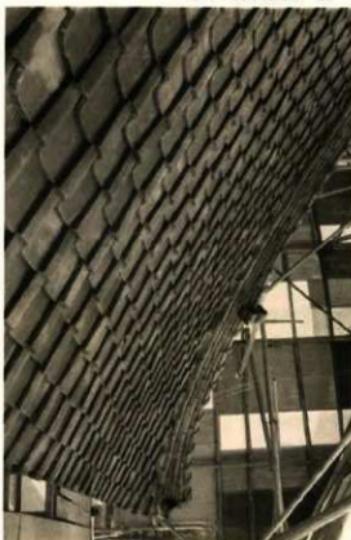
鬼瓦は各隅共稚兒鬼が大きく、二の鬼が小さく逆取付になっていたので位置を人替え一六#銅線六条燃りのもので小屋内構造機に緊結した。

(開拓は稚子見どこの奥が入れ替えられている)

破損状態、平野

降り棟については稚兒鬼と二の鬼が各棟共ぎやく取り付きになつていていたため置  
き替えた。棟積みも馬鹿高く棟積みになつていていたため二の棟を數平共四段、稚  
兒棟を数平共三段、クサビ型入り反り増し付に整備した。

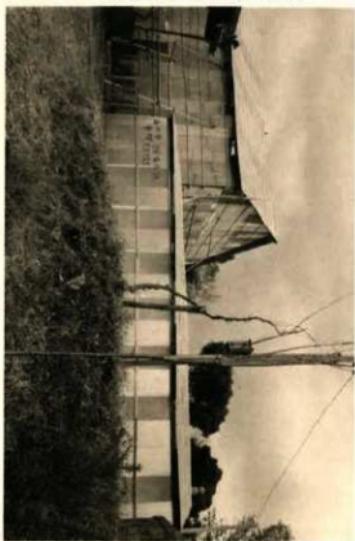
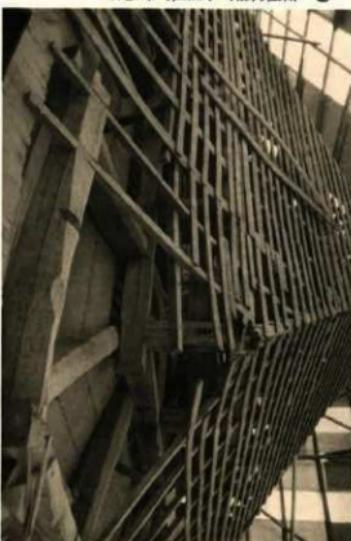
破損状態、小屋組、野陽木

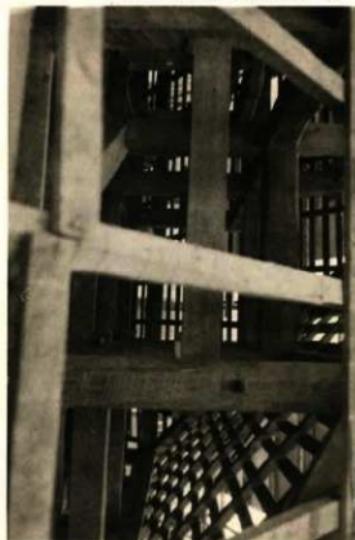
縁板、建立時の屋根は柿葺で小間返し打の旧野地が六十分再用されており、現屋根は後世棟瓦葺に改修されたもので瓦の葺足の乱れや破損が各所に生じ、屋根の不陸がみられた。隅樋は一度葺替えられ、椎子鬼と二の鬼が入替えられ、取付瓦が落し下し、一部では雨漏が生じ瓦の補足、葺直しが必要であった。

60 破損状態、平野
