史跡脇本城跡保存整備工事報告書Ⅲ

平成 27(2015)年3月

秋田県男鹿市教育委員会

- 1 本書は平成23年7月28日に起きた集中豪雨及び平成25年9月16日の台風18号の災害復旧に対する国指定史跡脇本城跡災害復旧工事の報告書で、平成26年度に行った工事に関する記録をまとめて刊行したものである。
- 2 本工事は国宝重要文化財等保存整備補助事業により実施したものである。
- 3 本工事は文化庁文化財部記念物課、秋田県教育庁生涯学習課文化財保護室、史跡脇本城跡調査指導委員会の指導のもと、男鹿市が実施したものである。
- 4 本工事の工法ならびに施工等については、平成24年度の史跡脇本城跡調査指導委員会の中で、検討を行ったものである。
- 5 本書の執筆は男鹿市教育委員会生涯学習課主任齊藤康平が行った。
- 6 本工事における図面・写真等は一括して男鹿市教育委員会が保管している。
- 7 本工事において、平成25年度崩落斜面復旧工事についての設計監理業務を男鹿市建設課に依頼、平成23年度崩落斜面工事についての設計監理業務を株式会社創宇舎に委託した。

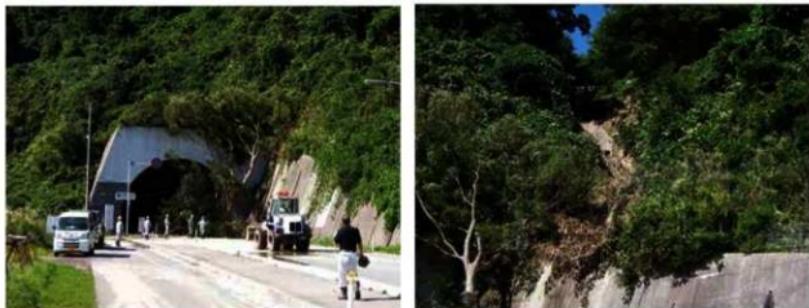
第3図 被災状況（H 25.9.17撮影）(生鼻崎トンネル付近)

平成23年7月28日に発生した集中豪雨(日最大1時間降水量地域歴代1位)により、男鹿市内各地区で家屋の床上浸水や道路の決壊が生じた。脇本城跡でも15箇所について斜面の崩落を確認した。さらに平成25年9月16日に発生した台風18号による豪雨(日降水量地域歴代2位)によって脇本城跡の2箇所で斜面の崩落が発生した。(第1表、第2表)その内の1つは、国道101号線生鼻崎トンネル付近で発生し、崩落した土砂や樹木が生鼻崎トンネル出口付近をふさいだため、通行が困難となり一時通行止めとなった。(第3図)

本工事は平成25年9月に発生した台風18号により崩落した2箇所の復旧工事である。
 崩落地点①(H25-A)(以下「H25-A」地区とする)は国道101号線生鼻崎トンネル隣接地にあり、崩落土砂や樹木が国道を覆い、通行止めになるなど周辺への影響が最も大きかった箇所である。古道跡(天下道)肩部も一部崩落したため、史跡中心部への車両の通行が困難となり、崩落地点②(H25-B)(以下「H25-B」地区とする)及びその後行う平成23年度崩落斜面の復旧工事に支障をきたすことから速やかに復旧する必要があった。工法については、崩落斜面上部は傾斜が急であることからブロック積工を施工し、古道跡(天下道)肩部を保護した。中腹から下部にはかけては強度を維持しながら周囲の景観と馴染むようにジオファイバー(連続繊維補強土工)を施工した。また、本箇所施工にあたり、崩落土砂の撤去に必要な重機の配置箇所やジオファイバー工法に必要なプラントの設置のためのスペースを確保する必要があったことから、平成26年5月8日から6月30日の約2ヶ月間、生鼻崎トンネル付近を通行止めとした。本路線は船川・北浦方面に向かう主要道路であり、う回路の少ない海岸線沿いを走る道路となっているため、交通規制にあたり

「H25-A」地区には北東から南西に伸びる造成道路が隣接しており、道路脇には排水溝が設置されている。案内所付近から集まった雨水や湧水はその傾斜にそって排水溝へと流れ、崩落斜面付近にある既存コルゲート半円管を通じて斜面下の国道101号線沿いの排水溝に排水される。崩落発生当日は大量の雨水に加え、土砂等の堆積により排水溝が詰まり溢れた雨水が流れ込み崩落を誘発した可能性も考えられるため、本工事区については排水設備の本来の能力を發揮できるように崩落土を撤去し、崩落部には裏面排水設備を設置した。

裏面排水設備は、整形した法面に対し面状カナドレン（幅30cm、総延長272m）を斜めに設置した他、地下配水管（内径50mm）を既存コルゲート管に沿って設置することで排水を促す構造をとった。

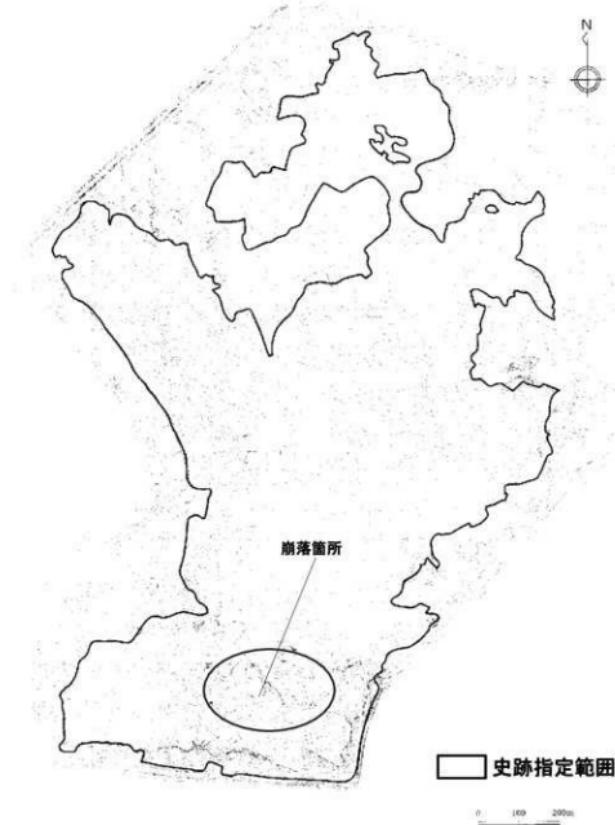
第4図 史跡指定範囲と崩落箇所

脇本城跡は北浦層・脇本層という砂質の軟弱な地盤の上に立地している。また、過去の地震では日本海側が海中に崩落したとされている他、平成19年の第16次確認調査でも過去の崩落の状況が明らかとなっている。ここ数年でも大雨などの影響で崩落が起こっており、その数は平成16年の指定後からの10年間で大小合わせて総計33箇所に及ぶ。(H16～22年:16箇所、H23年:15箇所、H25年:2箇所)

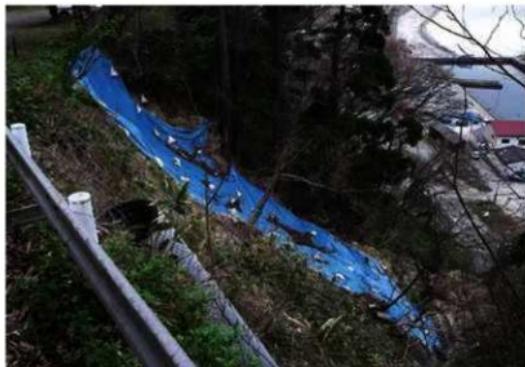
「H25-A」地区

復旧前（崩落地点上部から撮影）

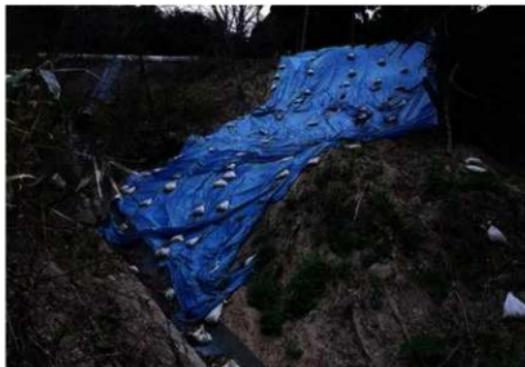
復旧前（崩落地点下部から撮影）

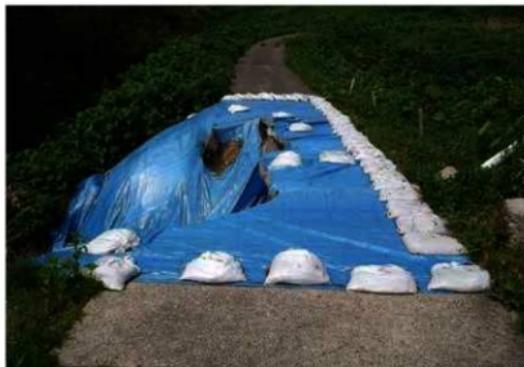
「H25-B」地区

「H25-B」地区は内館地区への造成道路中腹に位置する脇本城跡案内所付近にあり、コンクリート打設された造成道路肩部の一部が崩落した。「H25-A」地区と同様に車両の通行が困難になり平成23年度崩落斜面の復旧工事に支障をきたすため、速やかに復旧する必要があった。本崩落地点は昭和30～40年代に沢の埋め立てによって造成された盛土によって形成されたため、工法については盛土で施工した。可視不可な沢下部には別の斜面で施工し実績のあるふとんかご工法を選択し、3段積むことで抑えた。なお、工事の設計等については当市建設課に依頼して行った。

復旧前
(舗装造成道路案内所側から撮影)

「H25-B」地区は案内所から内館地区の中央部に登る造成道路で、昭和30年代に沢を埋め立てた場所に位置するため雨水が集まりやすく、集まった雨水はそのまま従来の沢下に流れいくことが予測される。本工事区は復旧にあたり史跡の景観に与える影響は比較的小さいと判断し、崩落部の下部にはふとんかご3段を設置、上部は盛土による法面整形を施し、張芝を行った。また、雨水が集中しやすい位置になるため、暗渠排水も設置した。なお、造成道路のコンクリート舗装部の一部も崩落したため、盛土整形したのち舗装工も行った。

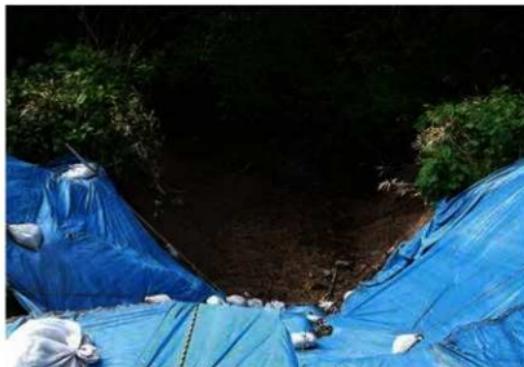
復旧前（崩落地点上部から撮影）

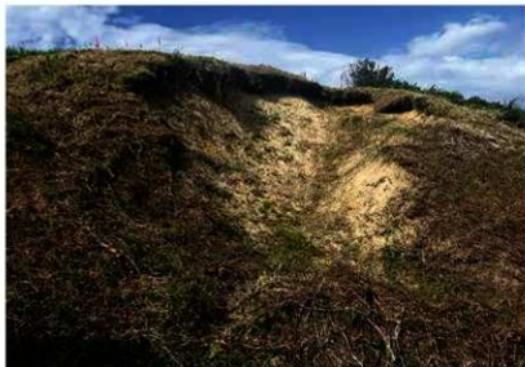
「H23-A」地区

「H23-A」地区は史跡中心部の内館地区の南寄りに位置しており、崩落面積は広く崩落部下部には沢が存在しているため、降雨が集中しやすく再崩落の危険性が高いと判断され、暗渠排水及び裏面排水を設置した後、ジョファイバーを行った。

復旧前（崩落地点下部から撮影）

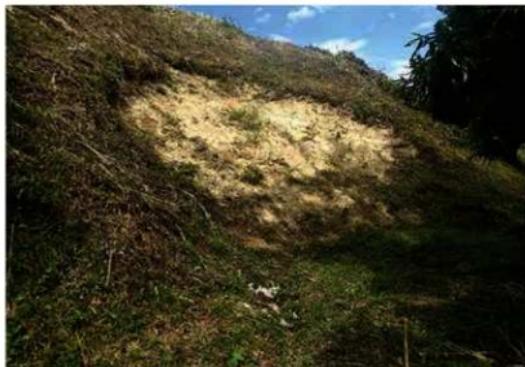
「H23-D」地区

「H23-D」地区は「H23-C」地区からさらに主郭想定区側へ10m程度進んだ地点で、表層土崩落により古道跡（天下道）が埋没した。本地点は法面整形を行い、ジョファイバーを施工、崩落土は掘削除去する。

復旧前 (崩落地点下部から撮影)
