史跡脇本城跡保存整備工事報告書IV

令和3(2021)年3月

秋田県男鹿市

- 1 本書は平成30年5月18日に起こった豪雨災害の復旧に対する国指定史跡脇本城跡災害復旧工事の報告書で、令和2年度に行った工事に関する記録をまとめて刊行したものである。
- 2 本工事は令和元・2年度国宝重要文化財等保存・活用事業費補助事業により実施したものである。
(令和元年度：地形測量・実施設計、令和2年度：復旧工事)
- 3 本工事は文化庁文化資源活用課、秋田県教育庁生涯学習課文化財保護室、史跡脇本城跡調査整備委員会の指導のもと、男鹿市が実施したものである。
- 4 本工事の工法ならびに施工等については、令和元年度の史跡脇本城跡調査整備委員会の中で、検討を行ったものである。
- 5 本書の執筆は男鹿市観光文化スポーツ部文化スポーツ課副主幹伊藤直子が行った。
- 6 本工事における図面・写真等は一括して男鹿市が保管している。
- 7 本工事において、史跡脇本城跡災害復旧工事についての実施設計・工事監理業務を株式会社創宇舎に委託した。

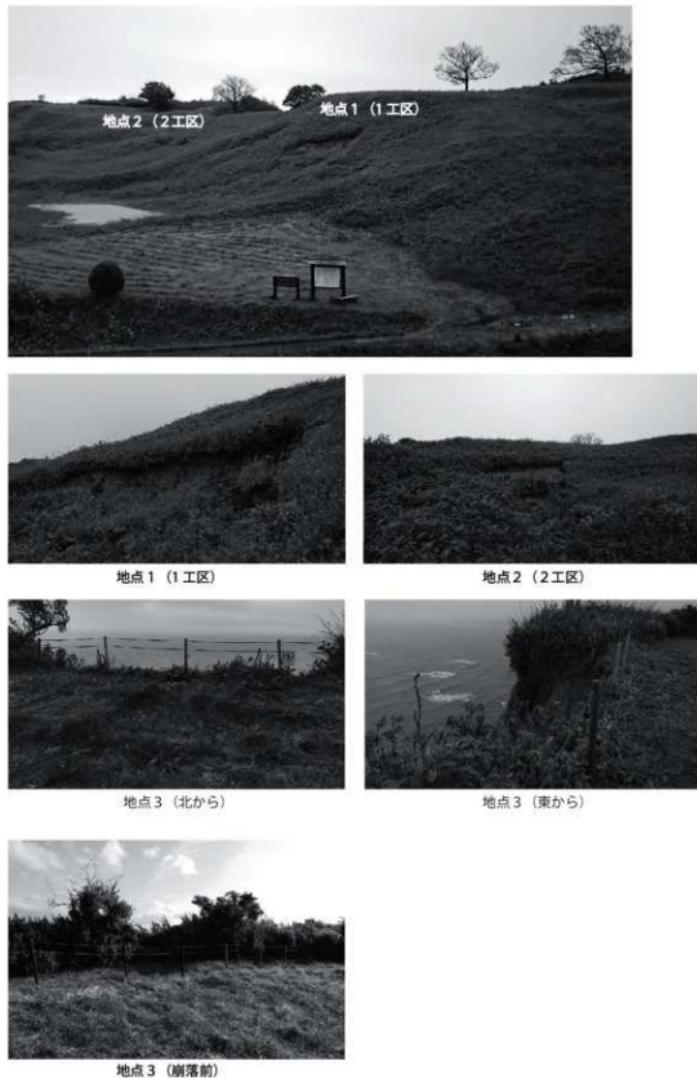
第3図 崩落個所写真①

平成30（2018）年5月18日に発生した豪雨（日降水量地域歴代2位）により、男鹿市内各地区で家の床上浸水や道路の決壊が生じた。脇本城跡でも5カ所について斜面の崩落を確認した。その内の1つは、国道101号線生鼻崎トンネル船川側出口付近で発生し、崩落した土砂や樹木が生鼻崎トンネル出口付近をふさいだため、通行が困難となり一時通行止めとなつた（第2～4図）。

地点4（生鼻崎トンネル船川側出口 西から）

なお、国道101号線付近での崩落は、秋田地域振興局により災害復旧工事（平成30～令和2年度）を行つた。現在のトンネルに法面崩落対策として洞門（R C ボックスカルバート）を接続する工法を用いて実施した。工事は令和2（2020）年12月15日に完成し、約2年半にわたる通行止めが解除された。

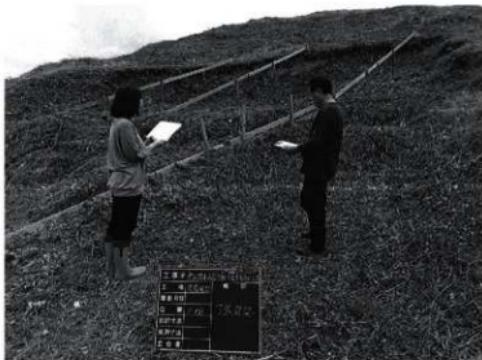
第10図 1工区工事状況①

削落土撤去
丁張り確認

工法については、自然侵入促進型植生マット工を選択し、法面の復旧と保護を行った。崩落土を除去後、盛土し、法面を復旧した。盛土内には土のう積みと平置きを併用し、再崩落を防いでいる。

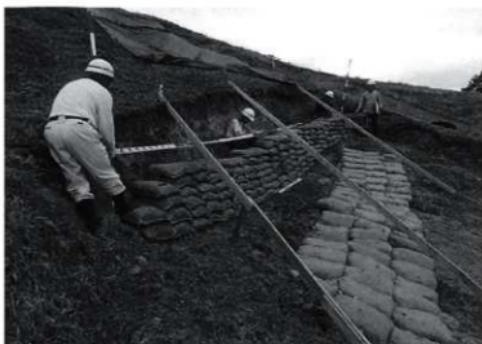
土のう積み

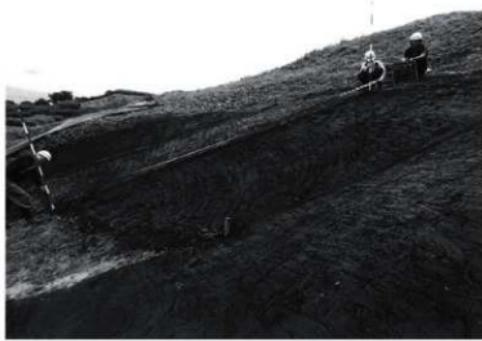
法面整形

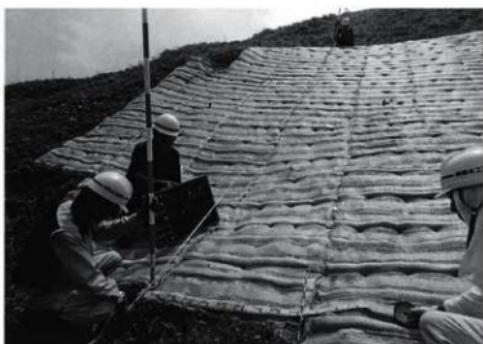
第11図 1工区工事状況②

植生マット張り

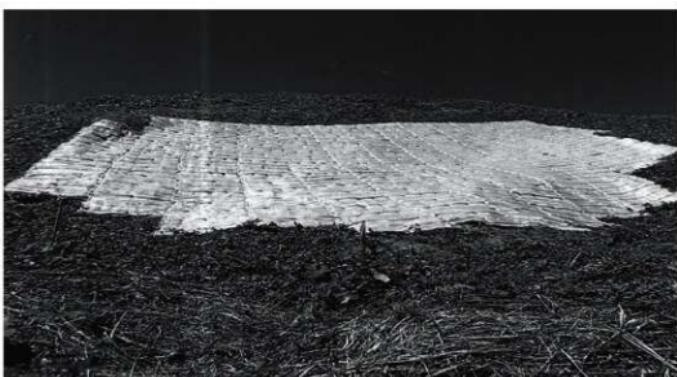
工事完成

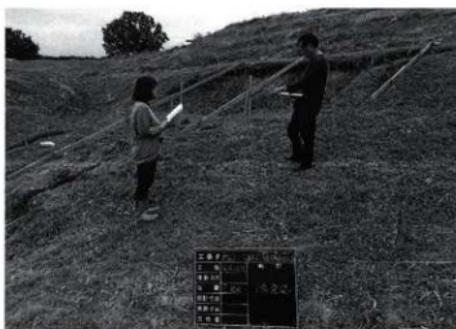
第12図 2工区工事状況①

崩落土撤去
丁張り確認

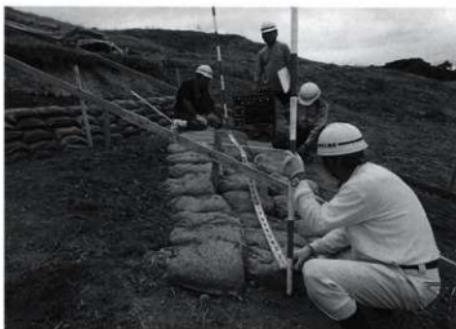
土のう積み

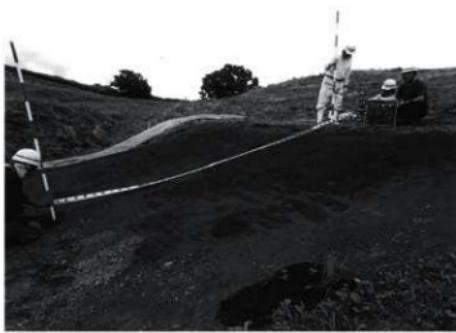
法面整形

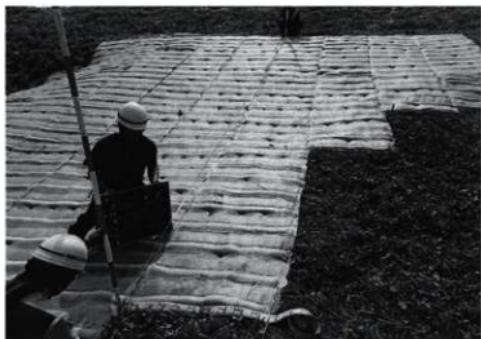
第13図 2工区工事状況②

植生マット張り

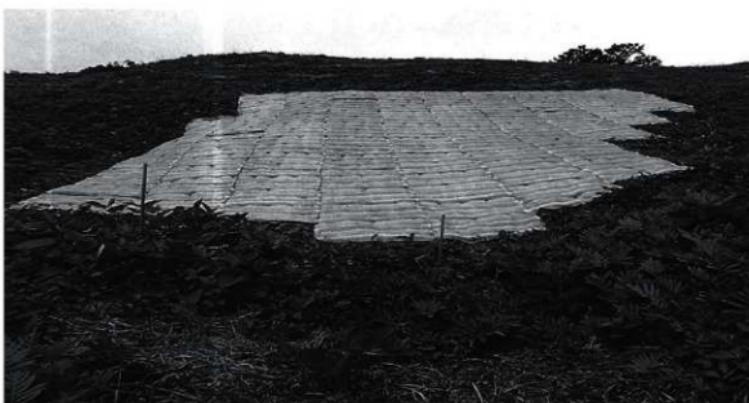
工事完成

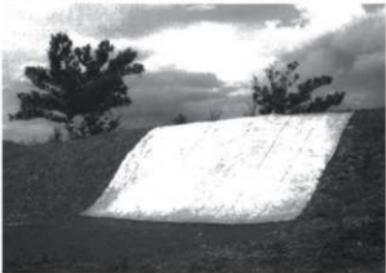
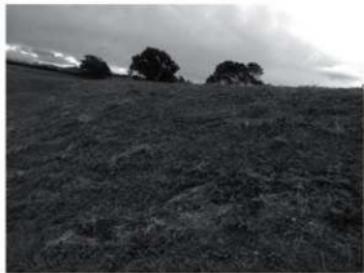
H16-A

工事年度	崩落年	工事区	工 法	現 状
平成 18 年 平成 16・17 年	A B C D E・F	ネット繩および 植生シート工 (種子あり)	再崩落なし	
			一部、再崩落によるずれが生じているが、その後維持している。	
			上方の曲輪端部に一部再崩落があるが、その後維持している。	
			再崩落なし	
			一部、再崩落によるずれが生じているが、その後維持している。	
平成 21 年	平成 19 年	A	ふとんかご及び 厚層機材吹付工 (種子なし)	平成 18 年工事地点が再崩落。平成 21 年工事後は再崩落なし
平成 26 年	平成 23 年	A～B	ジオファイバー工 (種子吹付あり)	秋季に完工したため、植生回復に時間を要した。再崩落なし
平成 26 年 平成 25 年	A	斜面上部 ブロック横工	再崩落なし	
		斜面下部 ジオファイバー工 (種子吹付あり)		
平成 26 年	平成 25 年	B	ふとんかご工	再崩落なし

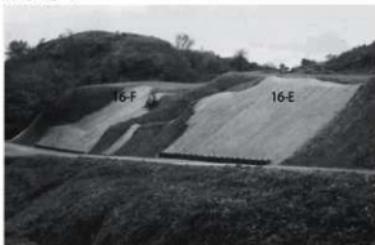
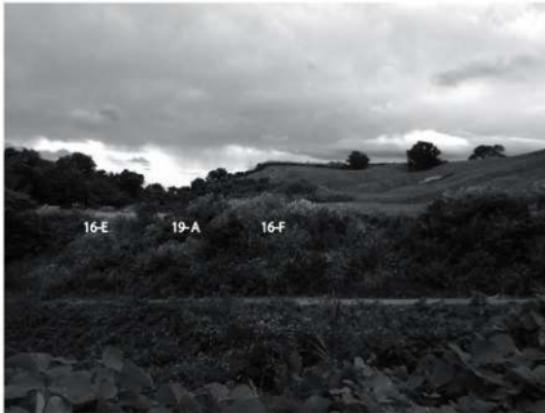
H16-E・F

平成18年工事は、ネット柵によって法面下部の土留めを行う工法であったが、複数箇所で再崩落し、うち1か所は大規模崩落により、平成21年に再度工事を実施した。小規模にとどまった箇所は、法面にずれが生じている状態で、その後安定し維持している。平成19年工事は、より補強できるふとんかご工を採用し、現在まで安定している。
