# 神在藤瀬家住宅(2)

福岡県前原市旧藤瀬家住宅の移築復原工事の報告

前原市文化財調査報告書

前原市教育委員会

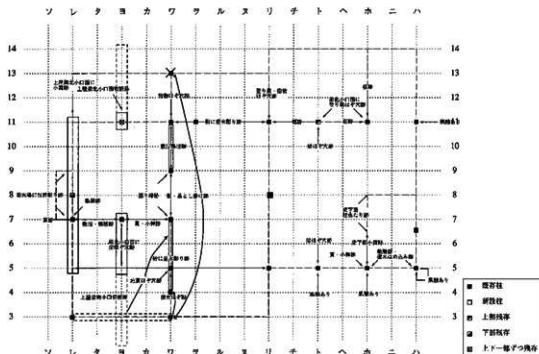
挿図5 藤瀬家住宅第1期痕跡図

第4は、南側正面の「5」通り「ハーホ」間の柱間装置が不明な点で、両側の柱に貫跡と小舞跡が見られないことから、ニワに設けた牛小屋への出入口として復原されているが、桁に残された痕跡などを辿りながら、総合的に検証を進める必要がある。

第5は、オゲンカンの「5」通り「ワーレ」間で床高が異なり、竿縁天井を張った北半を高く、化粧屋根裏天井とした南半を低く復原されたが、現場における柱の立ち上げなどを通して、復原の妥当性を検証する必要がある。

第6は、カンジョウマ南側の「3」通り「ヌーフ」間の柱間装置の根拠が明確でない点で、柱上部に貫穴がないこと、上下に痕跡があることから、内側に建て込み式の板戸と障子戸取り替え、外側に緊格子打ち付けと推定されたが、現場における柱の立ち上げなどを通して検証を進める必要がある。

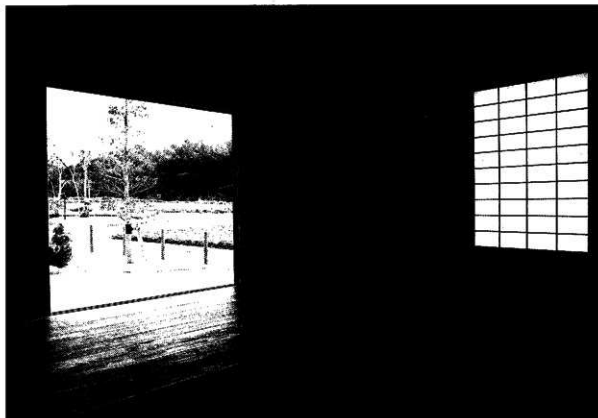
第2の特徴は書院造風の座敷が置かれる位置に、障子戸2枚と板戸4枚を建てたオゲンカンと呼ばれる空間を設ける点である。樟縁天井を張った上屋下の畳敷四畳と、化粧屋根裏天井の下屋下の板敷四畳に分け、空間的・意匠的に格差を設ける。広い上がり縁は間中柱を設けない2間幅の玄関と考えられるが、庭園と二文店を望む景観にも優れ、儀礼的な対面の場に利用された可能性も否定できない。現存する民家建築には例を見ない形式で、藤瀬家住宅の大きな特徴をなす。

12 鍍工 オゲンカン (東から)

第5の課題、オゲンカンの床高が異なる点については、根拠とされた「ワ5」柱の柱根に残された大引跡、根太跡、敷居跡、「ワ3」柱に残された根太跡、敷居跡、さらに新発見の「レ3」柱に残された根太跡、敷居跡を総合的に検討した結果、根拠は見いだせないことから床高は同一であることを確認した。ただし、「5」通りに敷居が敷かれた可能性があること、「5」通りを境として天井高が高い辛緑天井と化粧屋根裏天井の格差があることから、北半を畳敷、南半を板敷である可能性が高いと判断した。

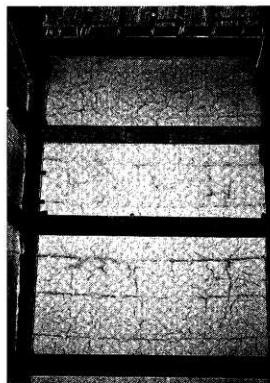
〔八〕 通りの大壁の間渡しの納まりと荒壁

〔八〕 通り内部より荒壁の乾燥

第2の課題、長大な上屋梁の痕跡未採取の点については、「ハ」通り「5-11」間に架け渡された上屋梁下端には、外側に偏心して小舞穴の痕跡が確認された。「ハ」通りの柱間に貫穴は残されるものの、間渡跡が認められないが、柱東面に等間隔に彫られた穴を用いて間渡しを止め、これに小舞を編んで大壁を造ったと判断される。同様に「5」通り「ハ一へ」間の桁下端にも偏心した小舞穴が認められ、大壁を造ったことが確認できたが、「5」通り「へーリ」間は桁の下端中心に小舞穴が認められ、真壁に造ったことが知られる。

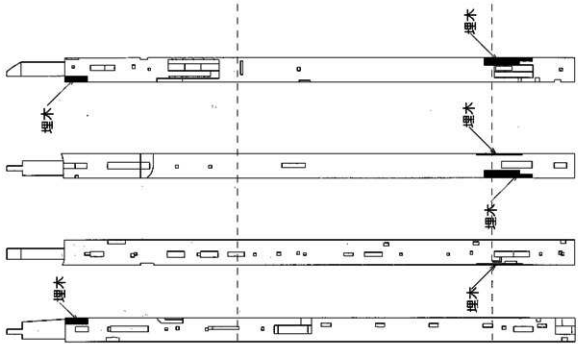
「ト5」柱

「ト5」 柱 頭枿を修復

前項②-イ. で示した通り、建物の強度、維持に支障がない限り、また、修復の可能な限り当初材を用いている。当初材を活用した位置と錆びの状態は補修図（図20～23）軸組取替図（図24～30）に示している。
