青森県つがる市教育委員会

つがる市指定有形文化財
旧制木造中学校講堂移築復元工事報告書

令和三年（二〇二一）三月

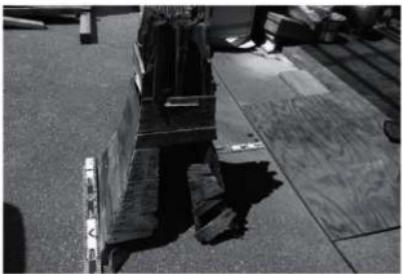
棟飾り（フィニアル）腐朽

箱棟、笠木、棟飾りも同材にて鋼板包みとした。また、棟飾りの頂部の球体は、真木腐食脱綿後、亜鉛メッキ鋼板〇・三五mmを細巾に切り、曲面に沿つて凹凸なく丁寧にハンタにより張り合せた。その後屋根葺底は、野地板の上に下葺材で仕上げた。

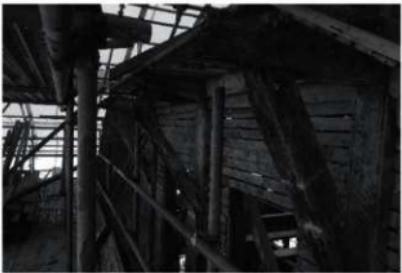
妻側腕木及び方枝腐朽

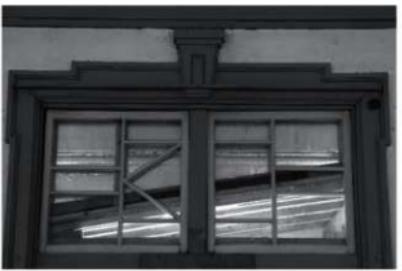
南東側出入口窗間棟一部欠損

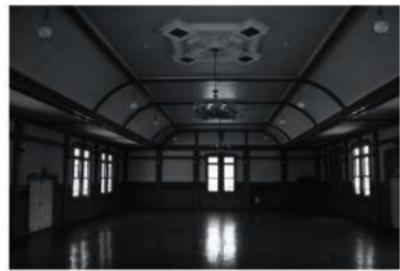
解体時、折り上げ天井の中央部は化粧合板で補修されていた。当初は漆喰塗仕上であったが、地震や雨漏り及び経年による腐朽脱落などの理由から後に張られたものである。建物の形式や活用の形態などを踏まえて協議の結果、利用者の安全の確保から講堂の天井は漆喰塗からボード下地の漆喰調塗仕上とした。ただし、下地は当初の木構再用している。なお、ステージ天井は当初の木構下地漆喰塗仕上とした。

中央天井漆喰落すによる化粧合板張

5. 漆喰調漆装
天井の木摺の取り付け後、厚さ九・五mmの石膏ボードを張り、漆喰のボードを木材（ヒバ乾燥材）で加工し取り付け、その後に塗装した。石膏ボードにはガラス繊維テープを貼り付け、ひび割れの防止を図った。
