重要文化財 松城家住宅主屋ほか6棟  
保存修理工事報告書

建築後幾度かの修理が行われてきましたが、近年に至り老朽化が深刻なものとなつたため、平成28年度から保存修理事業に着手し、単に傷んだ箇所の修理にとどまらず、解体の際に行われた緻密な調査や資料検討による復原、耐震診断に基づく構造補強など幅広い工事を実施した上で、令和4年9月に竣工しました。

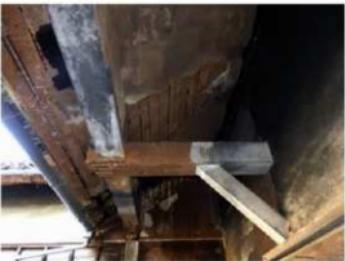
1階陸の天井や造作材は過去の雨漏りなどによる汚損や虫害が目立ち、欠失箇所もあった。

写真 4-1-1-1 主屋東下屋軒裏 漆喰塗崩落状況

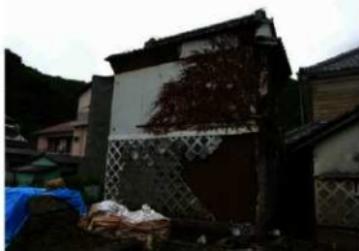
現存する各面の海鼠壁は、いずれも目地漆喰の汚損や劣化が目立ち、東面上段漆喰壁は海鼠壁に変更され、中段海鼠壁はリン青吹付け仕上げに変更されていた。また、北面も下屋の上方を堅板張りに変更されていた。その他黒漆喰塗仕上げの漆喰面は大部分が剥げ落ち、所々で亀裂と浮きが見られた。また、二段に設けられた水切りは削損したものが目立ち、目地漆喰の多くが欠失していた。軒蛇腹や揚げ裏、開口部側面の漆喰壁は、黒漆喰仕上げの経年劣化に加え、亀裂や浮きが見られ、一部は下塗ごと崩落していた。さらに後年に改築された北面下屋内部は、北面海鼠壁の殆どが崩落または浮き上がっており、壁の漆喰仕上げも失われ、ほぼ全面に下塗の壁土が露呈していた。この他、2階の漆喰天井では所々亀裂が生じていた。

写真 4-1-1-4 文庫蔵西面 海賊壁及び駒蛇腹崩落状況

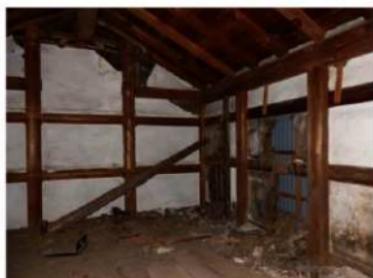
写真4-1-1-6 北土蔵2階西半堀及び西面 漆喰壁崩落状況

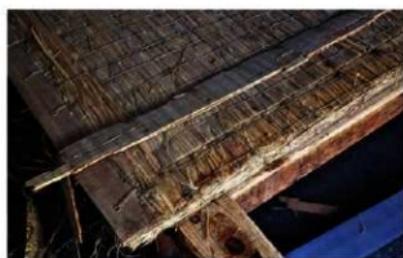
写真 4-4-6-6 手縫い床の四方板（破損の酷いもののみ取替）
