重要文化財 松城家住宅主屋ほか6棟
保存修理工事報告書

【図版編】

静岡県沼津市

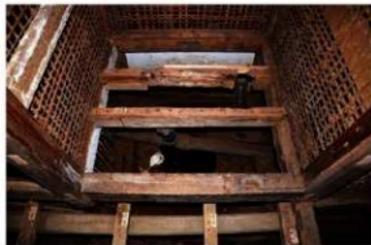
便解15 便所個室西から2 当初床組根太には当初桶箱の当たり欠き。

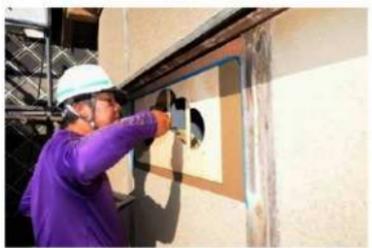
便組17 松形下地窓左官施工状況
当初のものは破損が酷かったため大外しとして資料保管した。

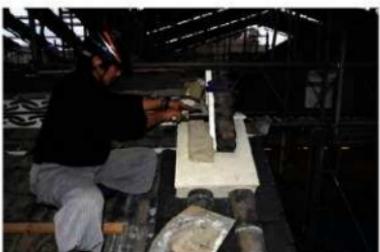
文組21 大棟影盛施工状況
破損が酷く今回新規に造り直した。

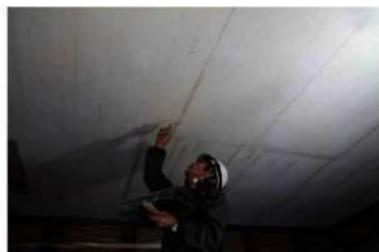
東組33 2階天井漆噴塗 亀裂部補修状況

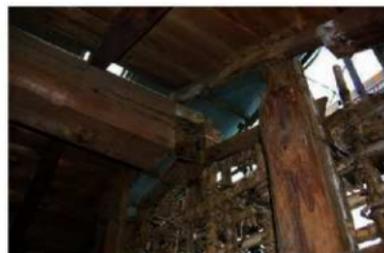
北解23 棟木破損状況
西妻では腐朽で天秤梁が脱落し、棟木は掛りを失っていた。

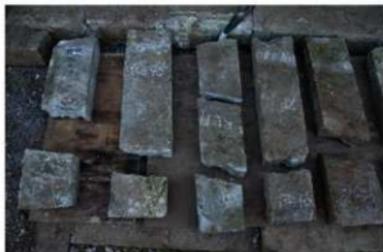
北組2 基礎敷石破損状況

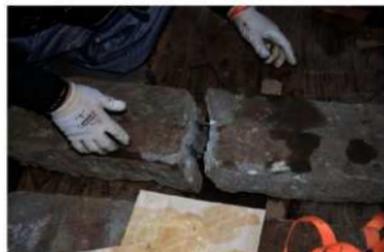
北組3 基礎敷石割れ補修状況
全ネジ型ステンレスダボピンとエポキシ樹脂により接着を行った。

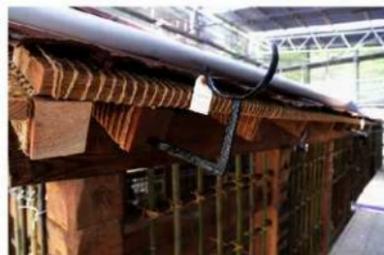
北組22 大屋根軒種受金具取付状況

種受金具(鋳鉄製)は古材の赤錆をケレンし、欠損部の内盛補修の上、黒色防錆塗装を行った。

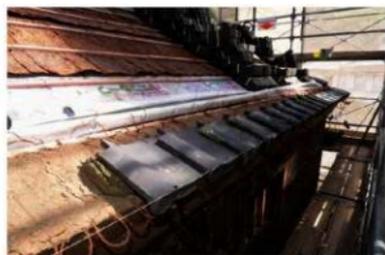
北組23 大屋根軒唐草取付状況

軒先では防水紙を杉皮土居葺の上に出して軒唐草との平瓦取り合い隙間から排水できるようにした。

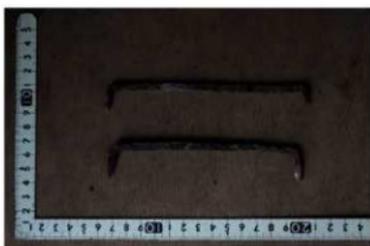
石解12 西堀壁石解体状況
鉄製錠は大部分で腐食して効いていない状態であった。

石解13 鉄製錠詳細

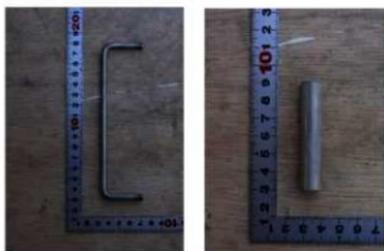
石組10 補強用鉄（左）とステンレスダグ（右）詳細
当初の鉄製鉄は所どが錆びて腐食していたため、今回用いる
鉄はステンレス製とした。
