蓮ヶ池横穴群

保存整備事業概報 V

(横穴保存工事)
(修景工事)

宮崎市教育委員会

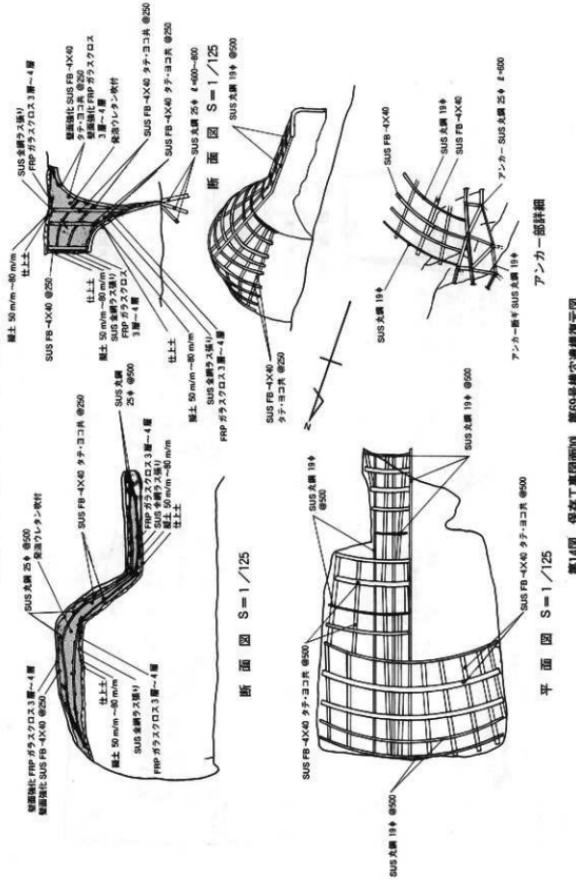
新14図 保水工事図面 新69号機穴造機復元図
A-A' 断面図 S=1/125
B-B' 断面図 S=1/125
平面図 S=1/125

第1集団と第2集団の谷間の奥に単独に構築された横穴である。形態は著しい崩壊のため床面と側壁の一部を実見できる程度である。妻入りタイプで、美道は幅約90cm、長さ約80cmの床面。玄室は入口部幅2m、奥壁部幅2.4m、全長約2.9mを測り、「寄棟造り」の構造を残す。現況では、美道の天井及び側壁の大半と玄室の天井、側壁の一部が著しく崩壊しており、原形をとどめていない。

69号は、著しい崩壊の為、全体を復元することが困難と思われたため横穴の主軸方向縦断を復元し、横穴の縦断構造を野外展示する目的を持った復元、補強工事を行っている。横穴の掘り込まれた岩層は、玄室中央部より奥部において崩壊しており、立体的構造は見受けられない。そこで、南北に主軸を持つ構造のため、玄室中央縦断の東側を復元することとした。まず、玄室上部の崩壊壁面にステンレス丸棒による支柱を打ち込み、復元部分が大きく、重量もかかるため、支柱を数多く打ち込み、ステンレス丸棒、ステンレスフラットバー、ステンレスL型を絡めた強固な骨組みを行っている。それ以降の工法、手法は、ウレタン吹き付け、F R P貼付け、金網取り付け、エポキシ擬土、そしてサイト擬土で仕上げを行っている。

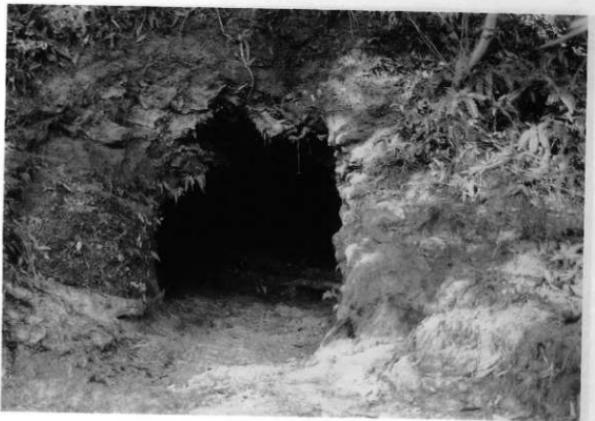
図版1 14号横穴「着工前」

形態は袋型で、全長4m、最大幅1.7m最大高1.3mを測り、横穴墓の形態をとっておらず、何らかの理由により、構築を中断したものと見られている。羨門、羨道部の崩落が見受けられるため、かかる部分の復元と補強工事を行っている。

①羨道表面及び全面壁にステンレス丸棒による支柱打ち込み。

②ステンレス丸棒にステンレスフラットバー、ステンレスL型を溶接した骨組みとなる枠組みを行う。

③ステンレス骨組みに、金網固定用針金を取り付ける。

④復元、及び補強に合った厚さにウレタン吹き付けを行なう。

⑤ウレタンを被覆するため、FRP（ポリライト、シリカパウダー刷毛塗り、ガラスコロス貼り、3層にする）を貼り付ける。

⑥ステンレス金網取り付け（1.2mm、8mmメッシュの金網を針金、又はステンレスビスにて固定）

⑦エポキシ擬土貼り付け（アラルダイトGY1252とハードナヒY837を5:2の割合に、ガラスチャップと乾燥土とを搅拌した擬土を金網の上に貼り付ける。）

⑧サイト擬土貼り付け（サイトFX主剤とサイトFX硬化剤を2:1の割合に、ガラスチャップと乾燥土とを搅拌した擬土をエポキシ擬土の上に貼り付けて表面仕上げを行う。）
以上の手順による工法、作業を行い、開口保存をしている。

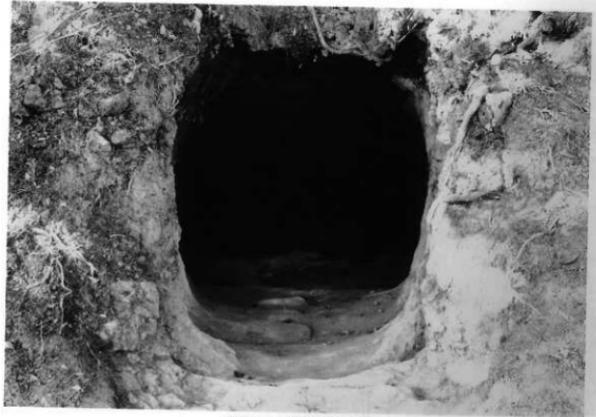
図版2 24号横穴「着工前」

Bグループ内で、一段高い位置に構築された横穴で、形態は平入りタイプで、羨道は幅1.5m、長さ1.2m、玄室は入口幅2.5m、奥壁部幅3.2m、長さ2.2m、天井高2.2mの「寄棟造り」構造をなす。早くから開口していたものと思われ、羨道部及び玄室天井部は著しく崩落している。玄室床面及び玄室奥部で、一部残存状況が窺われる。

羨道部、玄室部の天井が完全に崩落しているため、玄室内部に土のう袋を積み込み、羨門部を復元し、固定したレプリカ閉塞を行なっている。

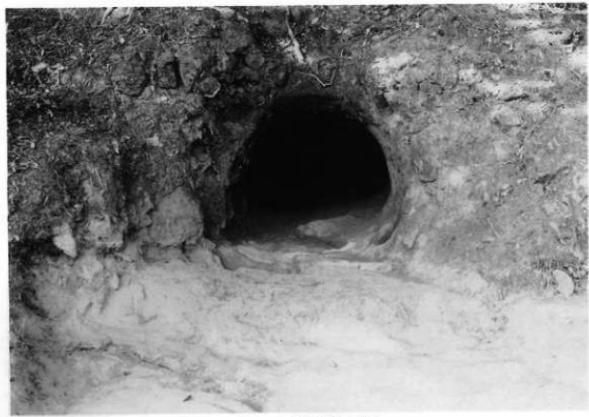
図版3 25号横穴「着工前」

24号横穴の北側に、一段下がった位置に構築された横穴で、形態は平入りタイプで、羨道は、入口幅1.1m、玄室寄り幅1.3m、長さ2m、高さ0.9m、玄室は入口幅2.4m、奥壁部幅2.4m、長さ2m、天井高1.5mの「寄棟造り」構造をなす。小型で、かなり保存状態のよい横穴である。小範囲の前庭部を持ち、閉塞に伴うものと思われる袖を持ち、浅い掘り込みを持つ二重の溝が見受けられ、奥壁及び側壁に調整痕が残る。羨門部前面上部に、一部崩落現象が見受けられる。

保存状態の良い横穴であるため、羨道口及び羨道前面に補強工事を行い、開閉のできるレプリカ閉塞を行なっている。

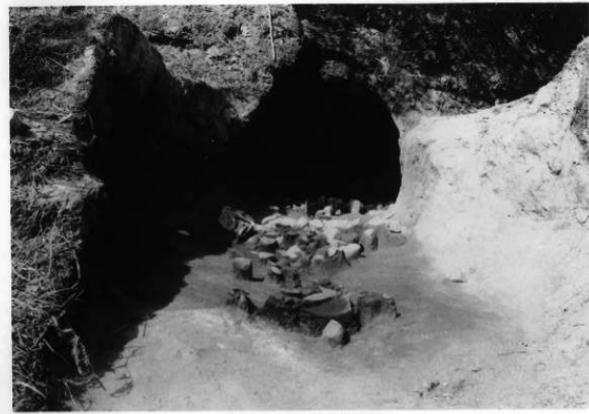
図版4 26号横穴「着工前」

25号横穴の北側に並列し、一段下がった位置に構築された横穴で、形態は妻入りタイプで、羨道は、入口幅1.2m、玄室部幅1.7m、長さ2.1m、玄室は入口幅2.8m、奥壁部幅2.8m、長さ3.4m、天井高2.2mの「寄棟造り」構造をなす。昭和63年度に初めて発掘された横穴で、羨道部上部に里道が通っており羨道部天井は完全に崩落している。玄室は、天井部は崩落しているが、側壁には、調整痕が残る。

羨道部天井及び玄室天井部に崩落は見受けられるが、羨道部復元が可能であったため、羨門口を復元し、25号横穴同様開閉のできるレプリカ閉塞を行なっている。

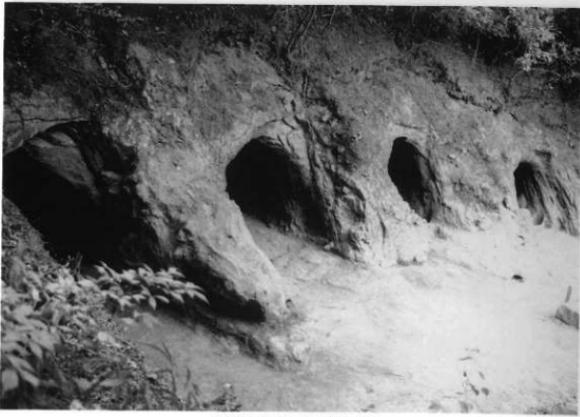
図版5 36号～39号横穴全景

36~39号横穴は、比較的内部構造はしっかりとおり、それぞれの横穴の羨道部に崩落が進んでいる。また、横穴掘り込み口となる前面斜傾岩盤面に共通の風化による劣化現象が見受けられるため、羨道部の復元と岩盤面補強工事を実施している。また、玄室内部壁には整然と調整痕が残っており、これらを保護するためにイソシアネート系樹脂（サンコールSK-400）と、溶剤（サンコールシンナー）の混合液を側壁に含浸し、岩盤の硬化を図った。なお、羨門口閉塞について従来採用していた石積み閉塞手法に新たに開閉可能なレブリカ閉塞を取り入れている。工法及び作業手順については、25、26号横穴とほぼ同様のことを行っている。

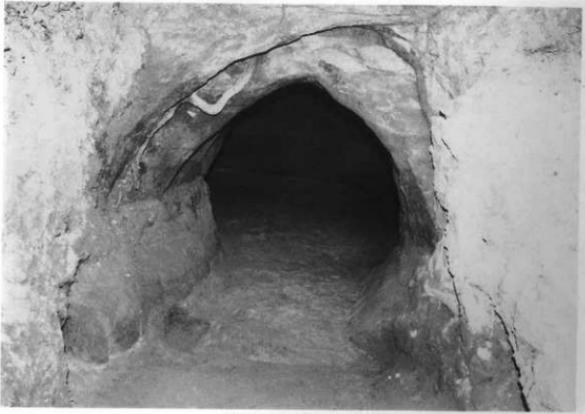
図版6 36号横穴「着工前」

4基並列して開口する、南端部の横穴である。形態は妻入りタイプで羨道は入口幅0.9m、玄室部寄り幅1.4m、長さ1.7m、高さ1.4m、玄室は入口幅2.3m、奥壁部幅3.1m、長さ3m、高さ2.2mを測り棟縫線を良く残した「寄棟造り」構造をなす。現況では、大型の横穴であり、羨道部西側壁に崩落が見受けられるものの、側壁及び奥壁に細長い調整痕が施され、原形を良くとどめている。

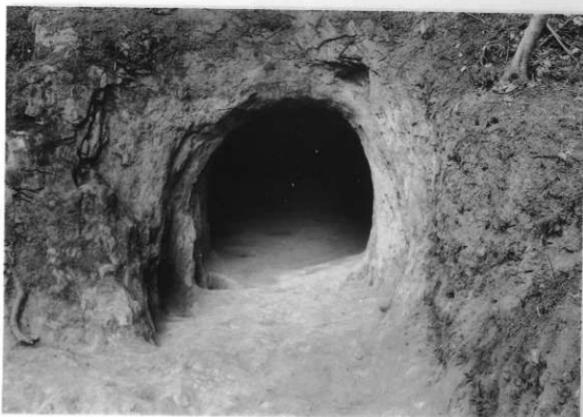
図版 9 39号横穴「着工前」

4基並列の北端に位置し、他の3基と、ほぼ同レベルに構築された横穴である。形態は妻入りタイプで羨道は入口幅2m、玄室部寄り幅2.75m、長さ2.7m、高さ1.3m、玄室は入口幅2m、奥壁部幅2.75m、長さ2.7m、高さ2.1mを測り、棟縫線を良く残した「寄棟造り」構造をなす。現況では、小型の横穴であり、羨道部及び玄室天井部の一部の崩落を除き、原形をとどめ構造もしっかりしている。側壁に規律性のある調整痕を残すが、奥壁には調整痕が見受けられない。

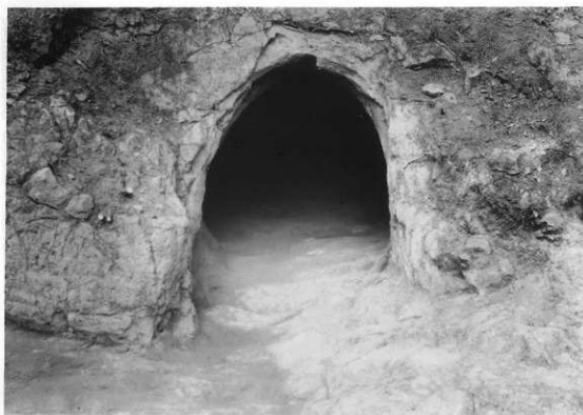
図版 8 38号横穴「着工前」

37号横穴の北隣に、ほぼ同レベルに構築された横穴である。形態は妻入りタイプで羨道は入口幅1.1m、玄室部寄り幅1.6m、長さ1.4m、高さ1.5m、玄室は入口幅2.7m、奥壁部幅3.8m、長さ3.1m、高さ2.35mを測り、棟縫線を良く残した「寄棟造り」構造をなす。現況では、大型の横穴であり、羨道部の一部崩落、羨道床面にある後世の円形坑の掘り込みを除き、原形を良くとどめている。なお、側壁の調整痕に退化現象が見受けられるものの、玄室入口部の内壁面には、羨道アーチに重弧する調整痕が見受けられる。

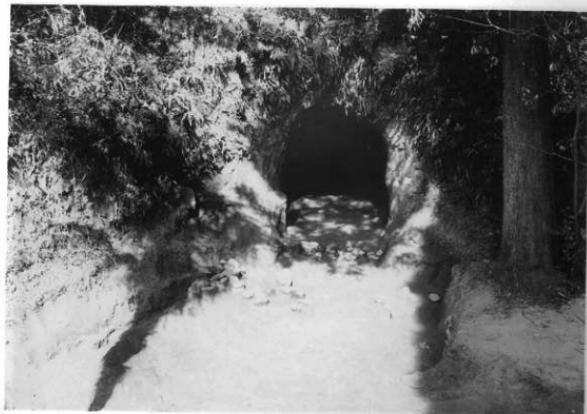
図版 10 53号横穴「着工前」

第2集団Gグループに属し、蓮ヶ池横穴群中、最大規模の構造を持つ横穴である。形態は、妻入りタイプで、羨道は入口幅1.5m、玄室部寄り幅2.3m、高さ1.8m、玄室は入口幅2.5m、奥壁部幅3.8m、長さ4.5m、高さ2.4mを測り「寄棟造り」の構造を残す。閉塞溝（一部閉塞石を残す）、排水溝、側壁に調整痕を残す。現況では、前庭部を良く残し、羨道部は側壁の

一部と天井部に崩落が見られ、玄室天井中央後縫部に一塊の崩落が見受けられる。また、側壁に方形状の掘り込みがあり、この横穴は後世に人が住んだ経緯があり、この際、櫻として使用されたものと思われる。

53号横穴は比較的保存状態の良い横穴であるが、美道部の一部、及び美道から玄室にいたる左側天井部に崩落が見受けられることや、玄室天井部に一塊の崩落、側壁に後世の掘り込みがあることから、これらの修復を行っている。修復はステンレス丸棒による支柱打ち込みの後、ステンレス丸棒、ステンレスフラットバー、ステンレスL型により骨組みをし、ウレタン吹き付け、表面調整後、F R P貼り付け、ステンレス金網取り付けをし、エポキシ擬土で仕上げている。また、美道部天井及び、前面傾斜岩層面に風化による劣化が見受けられたため、25、26号に用いた保存処理を同様手法によって行っている。なお、この横穴は前庭部を良く残しており、前庭部を自然の状態で保護するため、前庭部岩面にサンコールを含浸させ、その後にステンレス金網を貼り付け、エポキシ擬土を押圧貼付けを行い、上部に薄く表土を乗せて仕上げている。
