# 蓮ヶ池横穴群

保存整備事業概報 VI

(横穴保存工事)  
(修景工事)

宮崎市教育委員会

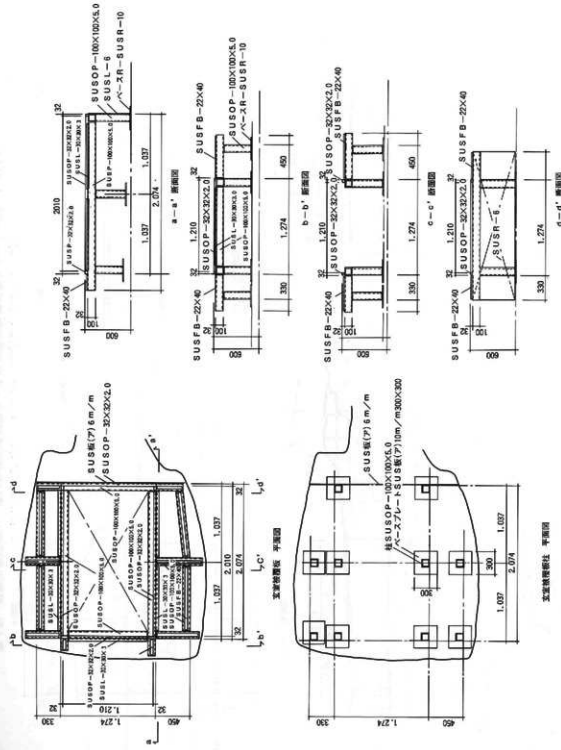
第5図 保存工事断面② 第13号構内梁構造元・支掌柱間梁構造元断面② S = 1/50

丘陵先端部にあつて尾根筋に添って掘込まれた妻入りタイプで、全長2.7m、最大幅2.4m最大高は崩落のため不明。崩落が著しく原形を保っているのは床面のみである。しかし、早いうちに崩落したものと思われ、床面に埋葬時の遺物が多く出土しており、埋葬時の状態を復元し葬制の学習を目的にした保存工事を行った。

天井部及び側壁部の大半が崩落しているため、玄室部にかかる天井部は完全に復元し、羨道部にかかる天井部については縦位に半載した状態の復元を行った。

①墓道及び羨道部については、床面から45cmの高さまで土のうを積み公園広場の地面高に合わせた。地表面を強化するため、土のう積み上面をFRPガラスクロスにて3層から4層に被覆しその上にステンレス金網を張り、50～60mmの厚さにエポキシ凝土を貼り付けて仕上げている。

②玄室部は床面における遺物等の出土状態をレプリカ等を使って復元するため、それらを保護する被覆板を製作設置した。

被覆板は床面から45cm浮かせることにし、ステンレス角柱をベースプレートに溶接し床面をいためないようにした。上面板は床面の出土状態を観察できるように中央部に強化ガラス（1,200×2,000×12mm）2枚をはめこむようにした。周囲はステンレスフラットバーを連続溶接した板面を造り、ステンレス支柱、ベースプレート、ステンレス板面ともにエポキシ凝土を貼り付けて仕上げる。

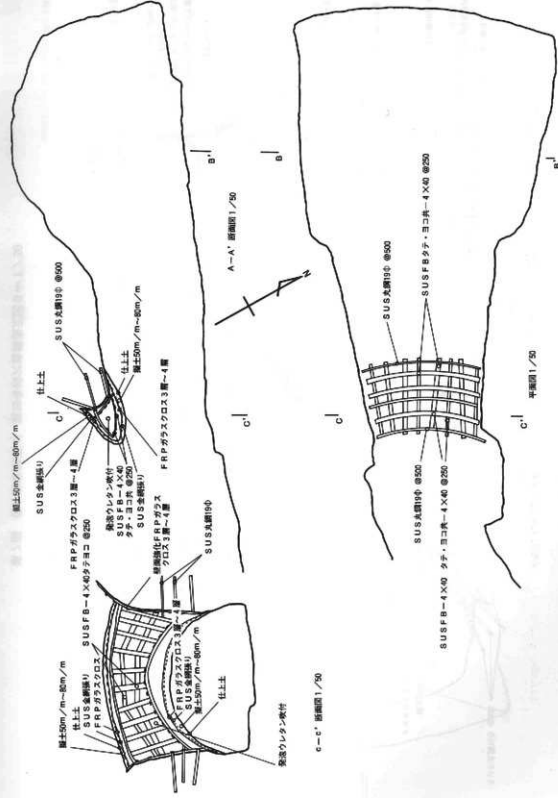
第6図 保存工事断面③ 第22号構内梁構造元断面 S = 1/50

Dグループ内で、一段高い位置に構築された横穴で、形態は平入りタイプで、羨道は前面部幅1.4m、奥部幅2.3m、長さ2.8m、玄室は入口幅2.5m、奥壁部幅3.4m、長さ3.1m、天井高2.2mの「寄棟造り」構造をなす。西側壁寄り及び玄室入口部に排水溝が残る。奥壁及び側壁に調整痕が見受けられる。

女室天井部の一部及び羨門部天井が崩落している他は良く原形を留めている横穴である。したがって崩落を受けている羨道部天井と羨門口の復元補強工事を行っている。また、女室内部に樹脂含浸を行う強化工事を行っている。

①ステンレス丸棒で、羨門口アーチ、アングルを作り、ステンレスアングルにステンレス丸棒、ステンレスフラットバー、ステンレスL型をからめた枠組み（骨組み）をステンレス丸棒の支柱に固定する。支柱は羨道部側壁にドリルで穴をあけた後にステンレス丸棒を打ち込み、アラルダイト凝土（エポキシ系樹脂）で固定している。

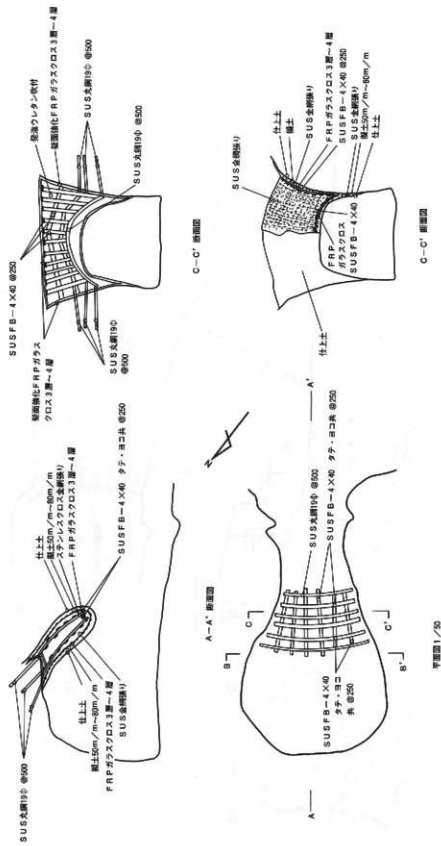
第7図 保冷工事断面(4) 第29号構穴置構複元図 S=1/50

23号横穴より下段にあり、4基の横穴が並ぶ。小型の横穴で崩落が著しい。羨道部に閉塞溝が残る、形態は明確でなく退化形式を取る。羨道は、幅0.8m、長さ1.2mで玄室に到るが、玄室入口部の袖はなく不明瞭である。玄室は中央部幅1.9m、長さ約2m、天井高は、現高で1.6mを測る。

女室奥部の天井を残すのみで崩落の著しい横穴である。したがって、女室天井部及び羨道天井及び羨門口の復元補強工事を行っている。また、女室奥部及び側壁に樹脂含浸を行う強化工事を行っている。

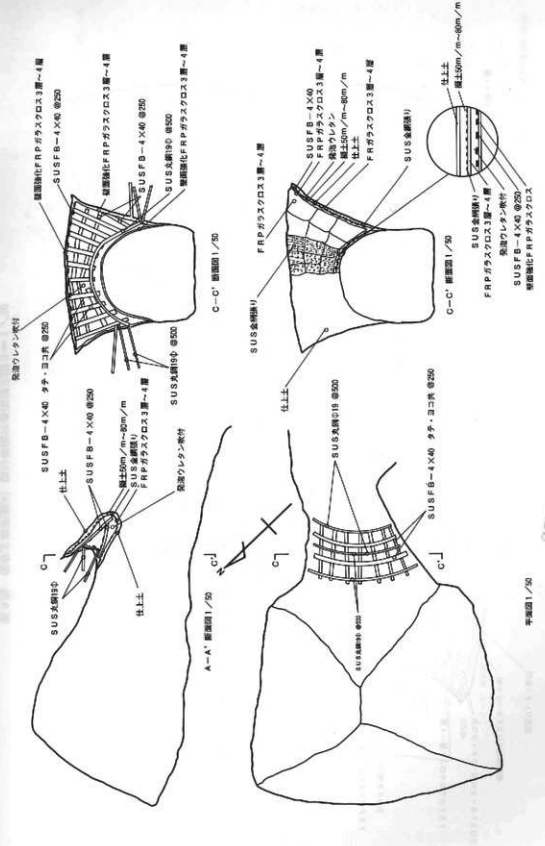
第8図 保冷工事断面(5) 第30号構穴置構複元図 S=1/50

29号横穴の北東となりに位置する。形態は平入りタイプで、羨道は前面部幅1.1m、奥部幅1.7m、長さ1.2m、玄室は入口幅2.5m、奥壁部幅3.2m、長さ2.9mで、天井は現高で1.9mの「寄棟造り」構造をなす。

羨道部天井及び女室西側側壁の崩落が著しい横穴である。したがって、羨道部天井と羨門口の復元補強工事と女室内部に樹脂含浸を行う強化工事を行っている。

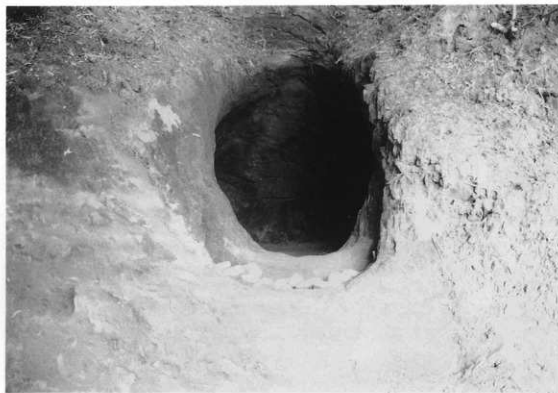
図版7 35号横穴「保存工事着工前」

31号横穴の西となり位置しやや小型の横穴で羨道及び女室部の天井は著しく崩落している。形態は妻入りタイプで、羨道は幅0.6m、長さ1.1m、女室は入口幅1.5m、奥壁幅2.6m、長さ1.1mで、天井は現高で2.1mを測り「寄棟造り」構造が確定できる。

羨道部天井及び女室部の天井は崩落が著しい横穴である。したがって、女室天井部及び羨道天井部と羨門口の復元補強工事を行っている。また、女室内部に樹脂含浸を行う強化工事を行っている。

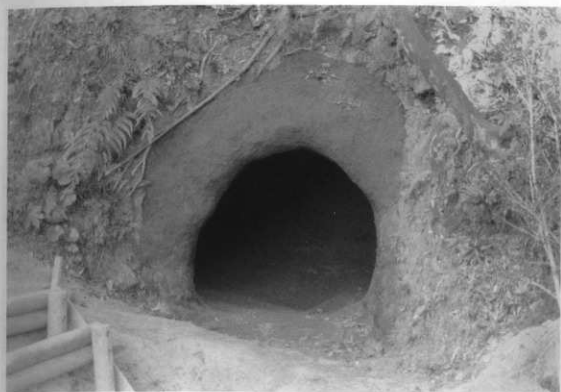
圖版49 31号横穴「保存工事完成」

羨道及び女室西壁に崩落が見受けられるが原形を留めている横穴である。したがって崩落を受けている羨道部天井と羨門口の復元補強工事と女室内部に樹脂含浸を行う強化工事を行っている。
