# 地底の森ミュージアム・縄文の森広場 研究報告2023

仙台市縄文の森広場野外展示の復元住居柱木材の強度測定と修繕について

# 仙台市縄文の森広場野外展示の復元住居柱木材の強度測定と修繕について

佐藤祐輔・大塚亜希子

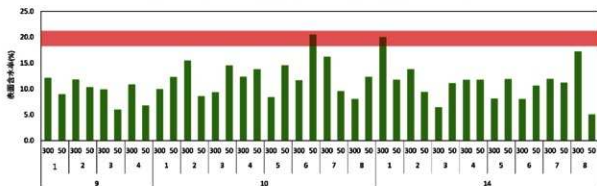
第10図 表面含水率測定 (静電容量法) 結果一覧

表面含水率測定（静電容量法）の測定結果を第10図に示す。図には構造材の平均含水率の基準である20%に対して、使用した計測機器の誤差範囲である±2%の場所に網掛けをする。静電容量法による計測結果より、すべての柱材は構造材の平均含水率の範囲内であった。

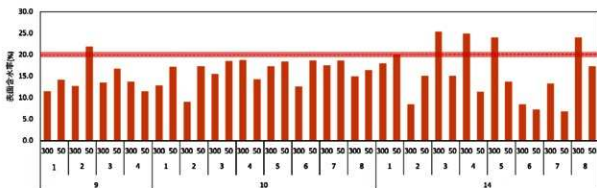
第11図 表面含水率測定 (電気抵抗法) 結果一覧

表面含水率測定（電気抵抗法）の測定結果を第11図に示す。図には構造材の平均含水率の基準である20%に対して、使用した計測機器の誤差範囲である±0.2%の場所に網掛けをする。電気抵抗法による計測結果より、10号棟は全ての柱材の表面含水率は構造材の平均含水率の基準の範囲内であった。9号棟は部材2の50mm付近のみ20%を超えており、14号棟については柱材9-3、柱材9-4、柱材9-5、柱材9-8のそれぞれ300mm付近で表面含水率が20%を超えていた。超過の範囲が5%未満であり、また測定結果は前後の天候状態等に影響を受けて変化することから、含水率は正常の範囲内であると言える。

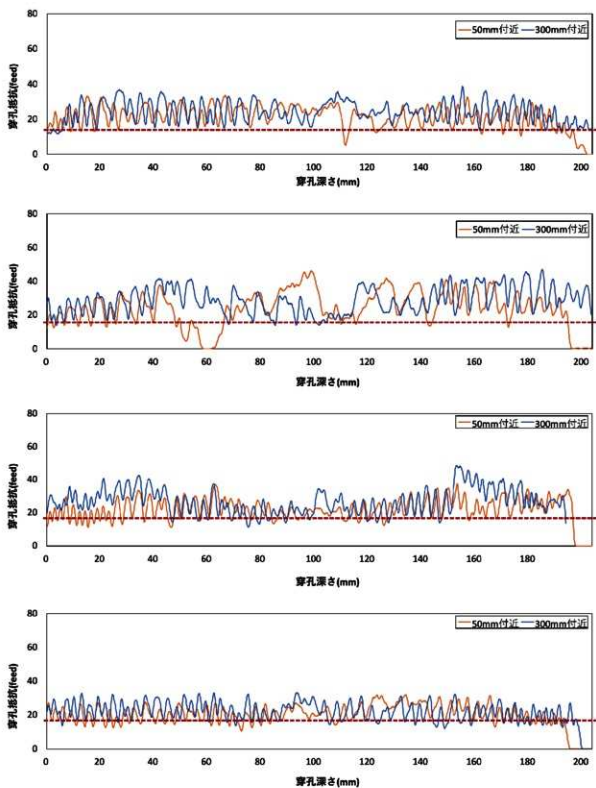
第 16 図 穿孔抵抗値測定結果 (9号住居)

9号住居の柱材の様子を第 15 図に示す。補修対象の柱材 9-1 は部屋側から 10~11cm 付近、柱材 9-1 は部屋側から 5~7cm 付近に空隙もしくは劣化が確認されており、5cm の高さで材料強度に不安ありと判断される。一方で、30cm 付近になると 15 を下回る場所はほとんどなく、一定の材料強度は保たれていることが推察される。ただし、9-2 の 80-120mm (アンカー付近) では下回ってはいないものの、かなりばらついているので、アンカーを増設されることに賛成する。

今回は取り替え対象とはならない柱材 9-3、柱材 9-4 については、計測結果が示すように、穿孔抵抗値が 15 以下の場所はほとんどなかった。ただし、80-100mm 付近では下回ってはいないものの、低い位置でデータがばらついているので、既存アンカー付近については、今後も定期的に確認が必要である。

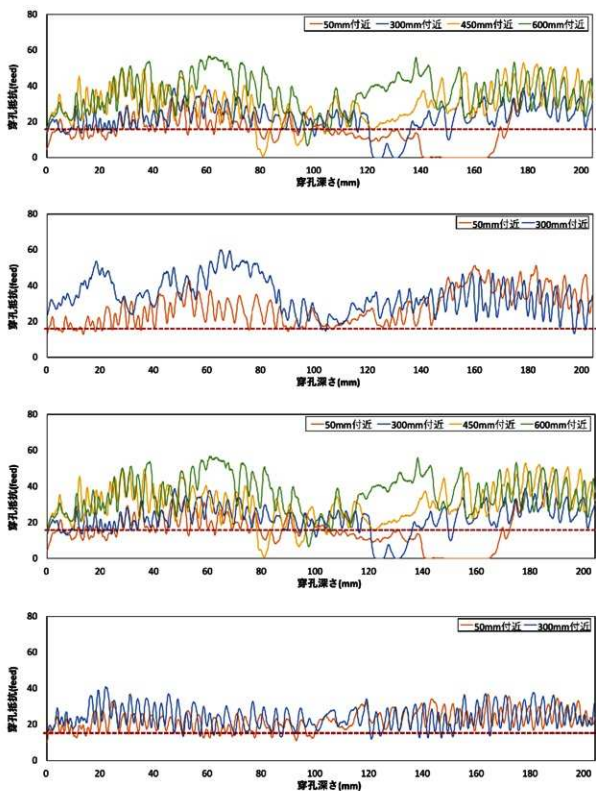
第 18 図 (1) 穿孔抵抗値測定結果(10号住居)

10号住居の柱材の様子を第 17 図に示す。柱材 10-2、柱材 10-4、柱材 10-5 の測定値は安定しており、部材に損傷もしくは空洞は検出されなかった。部材 10-6 の測定値については、現段階では損傷は確認されていないが、計測結果より、部屋側から 7~11cm 付近は今後も確認が必要である。

柱材 10-7 については、高さ 300mm 付近の高さのみ、部屋側から 40-70mm 付近において損傷もしくは空洞が確認された。

柱材 10-1、柱材 10-3 については、50-600mm の高さにおいても部屋側から 80-170mm 付近において不安定な測定結果となった。

柱材 10-8 については、高さ 50mm 付近では部屋側から 80-170mm 付近、高さ 300mm 付近では部屋側から 80-140mm 付近、高さ 600mm 付近では部屋側から 80-120mm 付近、高さ 800mm 付近では部屋側から 80-100mm 付近において損傷もしくは空洞が検出された。高さ 50-600mm の高さ 450mm 付近を除いたどの高さにおいても部屋側から 80-170mm 付近において不安定な測定結果となった。材料診断を再度行うことを推奨する。

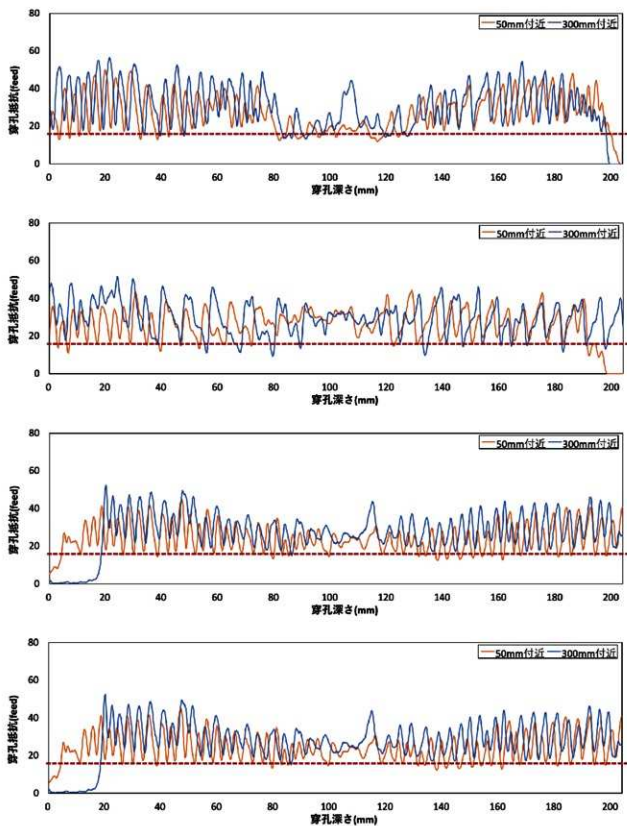
第20図(1) 穿孔抵抗値測定結果(14号住居)

14号住居の柱材の様子を第 19 図に示す。柱材 14-1、柱材 14-2、柱材 14-3、柱材 14-4、柱材 14-5、柱材 14-7、柱材 14-8 の測定値は安定しており、柱材に損傷もしくは空洞は検出されなかった。柱材

14-6 の測定値については、高さ 50-300mm 付近については、部材全体に損傷もしくは空洞が確認された。

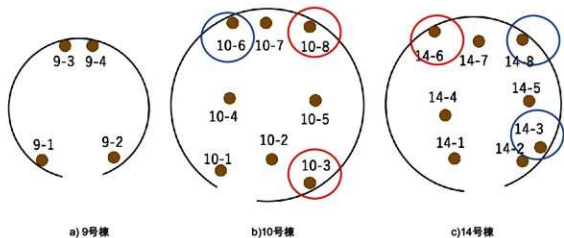
第21図 住居の模式図と劣化の顕著な柱材

今回劣化が著しく進行していた部材は 10 号住居柱材 10-3、柱材 10-8、14 号住居柱材 14-6 であった。該当箇所を第 21 図に赤丸で示す。今回劣化が進行していた部材は、第 22・23 図に柱材と土留柱の様子を示す。第 23 図に示すように、すべて盛土が土留柱で堰き止められなくなり、柱材に対して土留柱がピッタリ密着し、その周りを盛り上がった土で覆われている状態になっていた。今回目視で虫害による被害が確認された。詳細については調査が必要となるが、例えばシロアリであった場合は、土留め柱が餌場となり漏れ出した盛土が軌道づくりを助けることとなり、柱への被害を容易にする原因となるため、早急にこちらの対処が必要である。土を取り除いた上で、柱と土留柱を遮断することを推奨する。

また、青丸で示した 10 号住居柱材 10-6、14 号住居柱材 14-3、柱材 14-8 については、現時点では大きな損傷は考えにくいですが、今後劣化が進行する可能性があるため、今後も定期的な点検が必要である。
