三加和町文化財調査報告 第20集

# 豊前街道「腹切坂」

～保存整備工事報告書～

熊本県玉名郡  
三加和町教育委員会

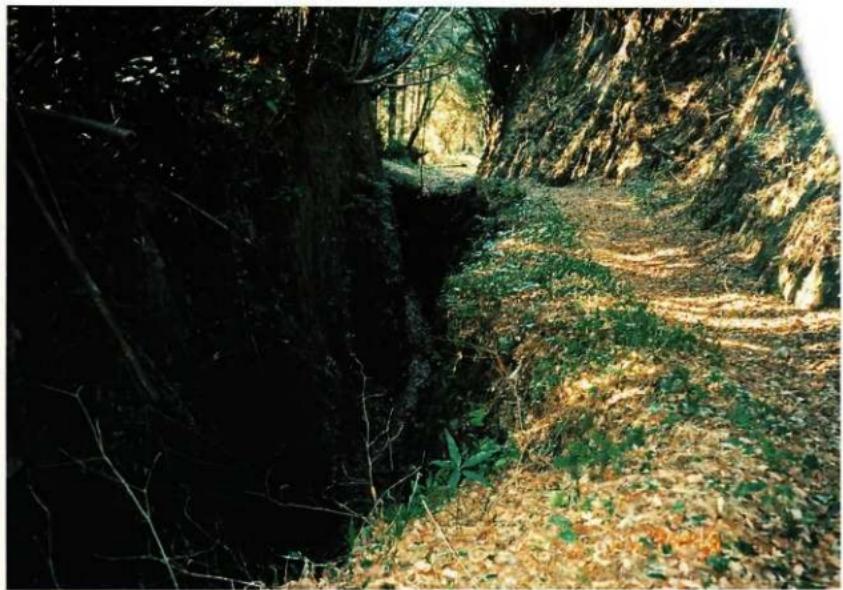
工事着工前（No.13付近の水みち状況）

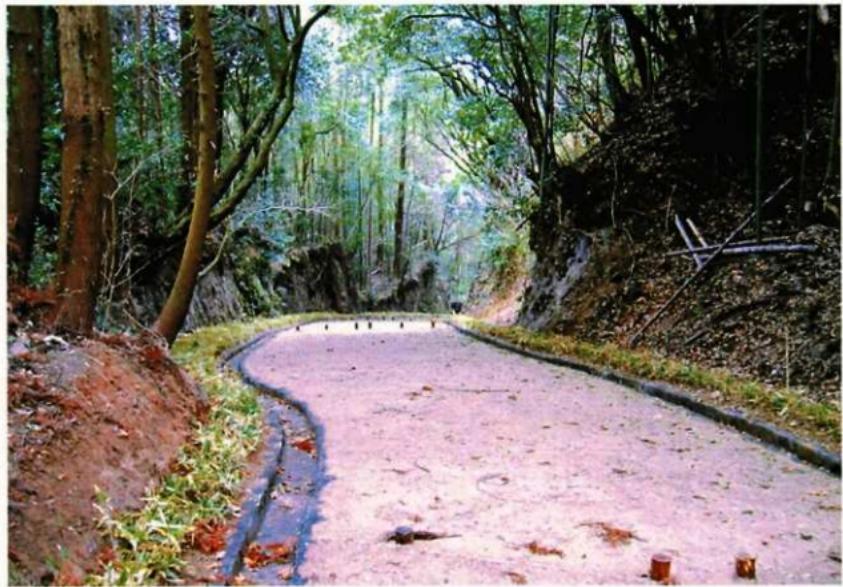
竣工状況（No.9～11付近）

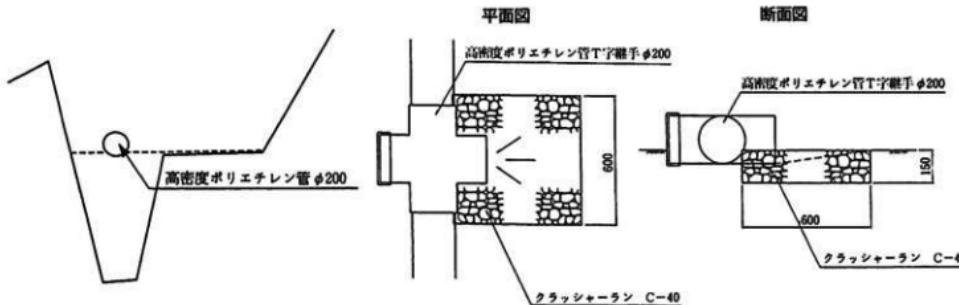
第9図 平成13年度仮設排水管図

今年度工事の最大の難関は、水みちとなって抉られている約8mにもおよぶ窪みを、どのような方法で埋め戻すかということでした。長年にわたり、台地上に降った雨水などの流路となっていたため、このような大きな抉れとなっていたことは間違いなく、埋め方次第では、再びこのような状態になってしまうのではと心配されました。また、作業を行う際の安全性も考慮しなければなりませんでした。結局、深さ2mになるまでは、バックホウによる投入のみで敷均し、締固めは行わず、2m以上については、人力による敷均しとタンバによる締固めを行うものとしました。しかし、埋土が落着くまでに時間がかかると思われたため、石造り排水溝は次年度に設置することとし、仮設排水管を埋設して様子を見ることにしました。

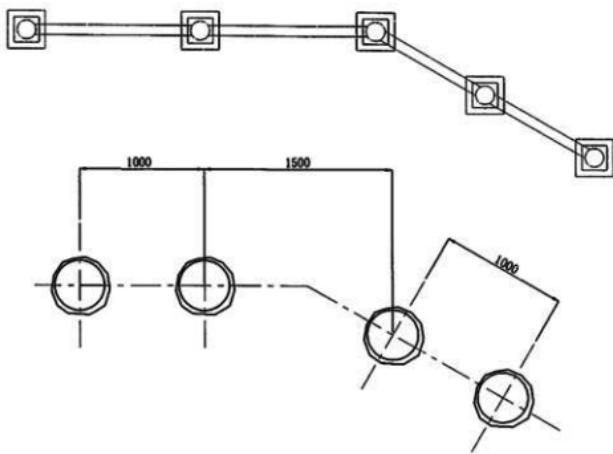
第18図 平成15年度休憩施設構造図

No.17と18の中間点あたりで、路は右側にカーブします。そのため、台地上に降った雨がこの路を流れることになり、20~25%という急傾斜を流れた水は、曲り切れずに約10mも落下して直立した崖面を形成し、非常に危険な状態となっています。そこで、危険防止のため路肩の平場に休憩施設と柵を設けることにしました。休憩施設は凝灰岩の塊の外面を粗削りしたものとツールとして据えるだけにし、柵も防腐剤を浸透させた木柵としました。
