斑鳩寺講堂保存修理工事報告書

—重要文化財保存施設補助事業—

1990. 3

太子町教育委員会

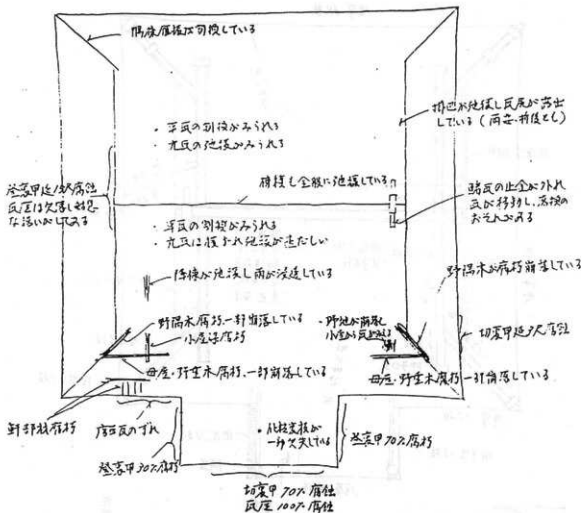
第5図 斑鳩寺講堂 屋根・軒・破損状況図

葺瓦の大半は表面が劣化しており、罅割や欠割が目立つ。また瓦の含水による葺土の崩れで平瓦の葺足斑が生じ、丸瓦や棟積瓦は横ずれが顕著にみられ、一部の軒先瓦は落下寸前の状態になっている。したがって、背面東半分を除く屋根は全般に耐用の限界に達している。

正面の東西両隅部に雨漏りがあり、箕甲尻部の野地・野重木は一部に腐朽し、野隅木は一部朽落し、母屋や枯木もこの箇所腐朽がみられる。

裏甲と瓦座の腐朽破損が全般に及んでおり、特に向拝の全面と正面両側の箕甲尻両側面の破風尻部及び蟻羽軒端は腐朽が顕著で、欠落箇所もある。

正面の西側箕甲尻部は木負や化粧重木の一部が腐朽している。また、向拝では、化粧裏板の欠失箇所もある。

正面の東西両隅部の腐朽した小屋組・野地および化粧板屋根廻りの取替え修理をする。また、向拝や棟羽軒の腐朽した裏甲・瓦座の取替えおよび野地の補修を行ない、化粧屋根全般の止め釘弛緩箇所等の繕いを施す。

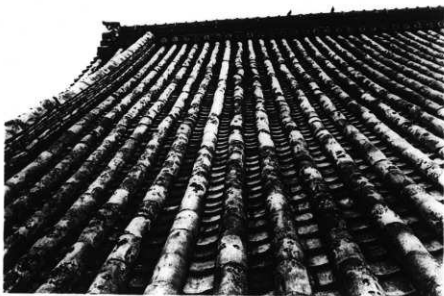
図版 3 斑鳩寺講堂 修理前 正面屋根の状況

(丸瓦は横ずれが著しく、西端の降棟は一部陥落している。)

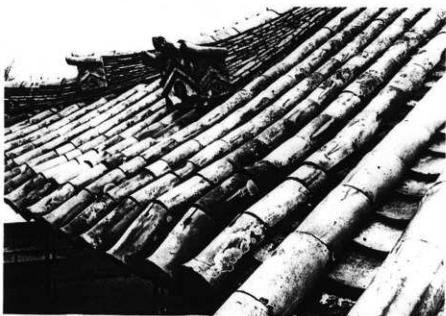
図版 4 斑鳩寺講堂 修理前 正面屋根の軒端状況

(軒瓦は葺きずれをして、落下のおそれがある。)

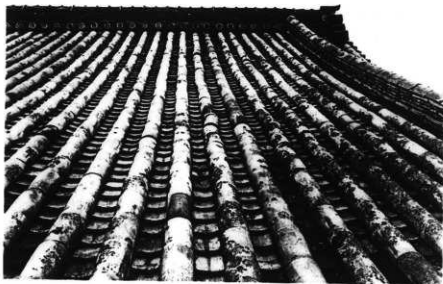
図版 5 斑鳩寺講堂 修理前 正面屋根の状況
(葺瓦に破損がみられ、葺ずれが著しい。)

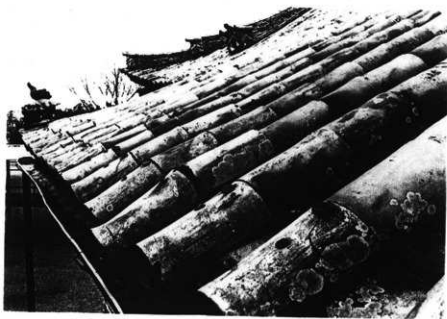
図版 6 斑鳩寺講堂 修理前 向拜の屋根軒端の状況
(軒巴瓦がずれさがっている。)

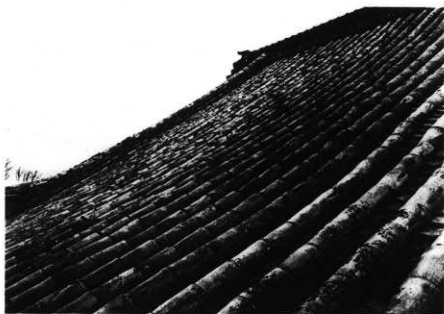
図版 7 斑鳩寺講堂 修理前 正面屋根の状況
(葺瓦は劣化が著しい。)

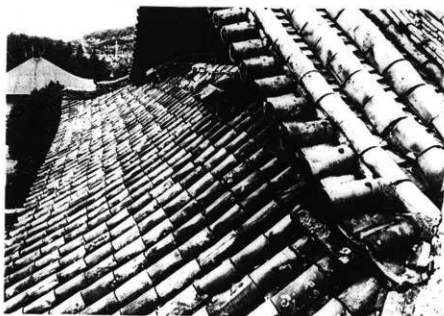
図版 8 斑鳩寺講堂 修理前 西面屋根の状況
(葺きずれが著しく雨漏りしている。)

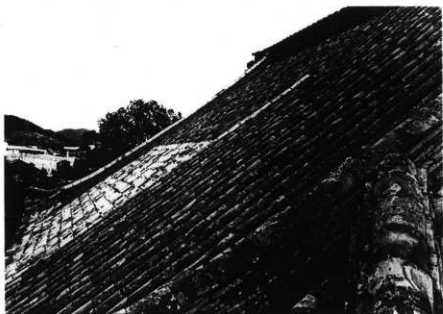
図版 9 斑鳩寺講堂 修理前 背面屋根の状況
(東半部は小修理が行なわれている。)

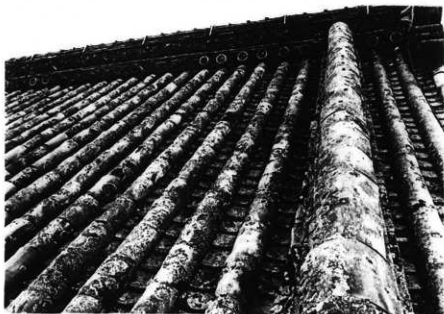
図版10 斑鳩寺講堂 修理前 背面西半分の屋根
(葺瓦はかなり破損し、葺足も弛んでいる。)

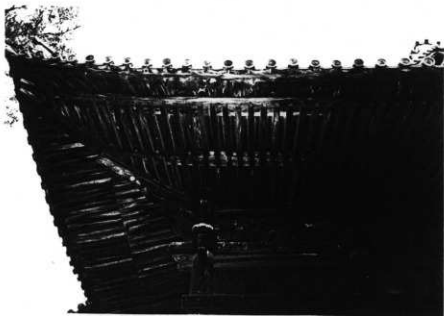
図版13 斑鳩寺講堂 修理前 東側面 裏甲腐朽状況
(箕甲尻から雨漏りしたため、裏甲端に腐朽がおよんでいる。)

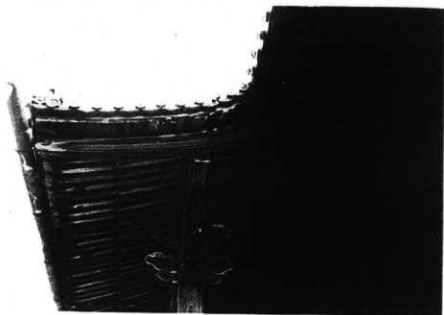
図版14 斑鳩寺講堂 修理前 向拜・裏甲の腐朽状況
(槌裏甲の大半が腐朽している。)

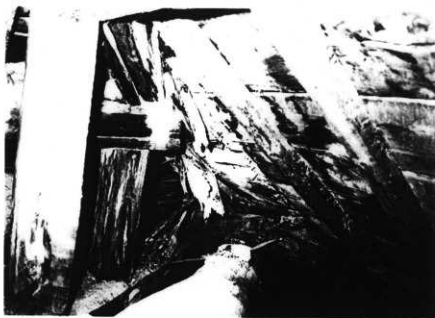
図版15 斑鳩寺講堂内部 修理前 東南部 小屋組の腐朽状況
(東南の野隅木は腐朽落損し、野地や母屋の破損も著しい。)

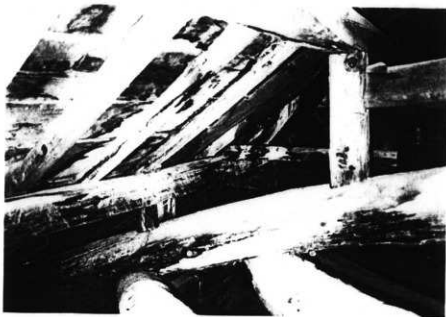
図版16 斑鳩寺講堂内部 修理前 西南部 小屋組の腐朽状況
(箕甲尻部の野地は雨漏りの被害をうけ、東踏母屋隅木等の腐朽が著しい。)

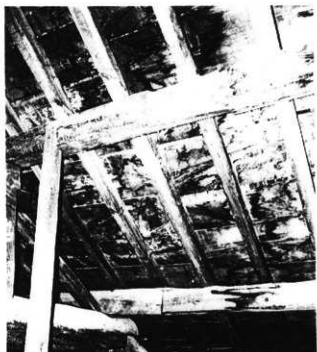
図版18 斑鳩寺講堂内部 修理前 屋根裏の破損状況
(野地板に雨漏りの跡がある。)
