特別史跡毛越寺境内附鎮守社跡保存修理事業  
中間報告書

令和6年3月

宗教法人 毛越寺

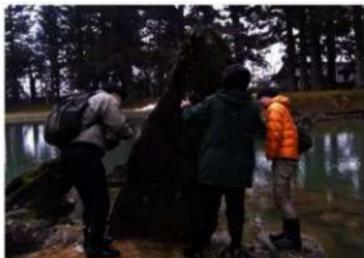
立石修理において、剥落が懸念される亀裂や裾部の石材劣化などが確認され、保存処理の必要性について指摘があった。したがって、平成24年(2012)3月に奈良文化財研究所の保存修復科学研究所から高妻室長(当時)と脇谷研究員(当時)、文化財遺産部遺産整備研究室から青木主任研究員(当時)を招き、現況確認を行った。その結果、亀裂や劣化の進行度合については未確認であることから、動態状況を把握する必要があるとの指摘を受けた。

[写真 3-2-43] 立石保存処理調査 (平成 24 年 3 月)

立石は、毛越寺庭園の象徴的存在であり、保存処理の適正性や効果については慎重に判断する必要があったことから、指導内容に基づき、拙速な処置は行わず動態確認を継続することとした。

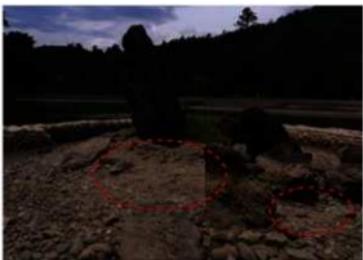
調査によって第2期の造成と判明した西側については、礫の残存状態が極めて良好であったが、第1期の露出とみられる東側については傷みが目立ち、ブロック状に礫の抜けている範囲が認められた。ただし、東側でも裾部については比較的礫の残存状態が良く、水位変動に関わる部分で大きく欠損しているものと考えられた。

[写真 3-2-74] 第1期州浜（立石の東）欠損箇所

礫が希薄になっている第1期の州浜を修理対象範囲とし、現状を維持する遺構面保存範囲を南東部に設定した。修理対象範囲内の欠損状況の違いは、補充する礫（自由礫）の厚みによって調整するものとした。また、立石北東側の張芝範囲は、調査で検出した遺構面を露出させることとした。

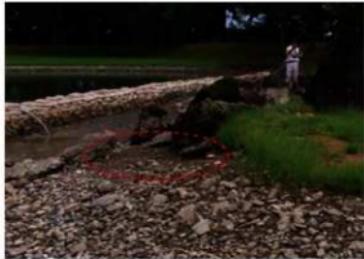
[写真 3-2-75] 第1期州浜（立石の北西）欠損箇所

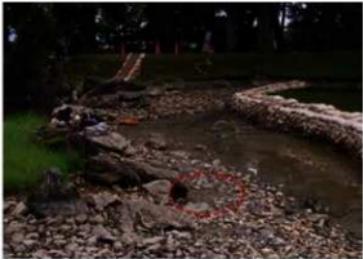
[写真 3-2-76] 第1期州浜（立石の南西）欠損箇所

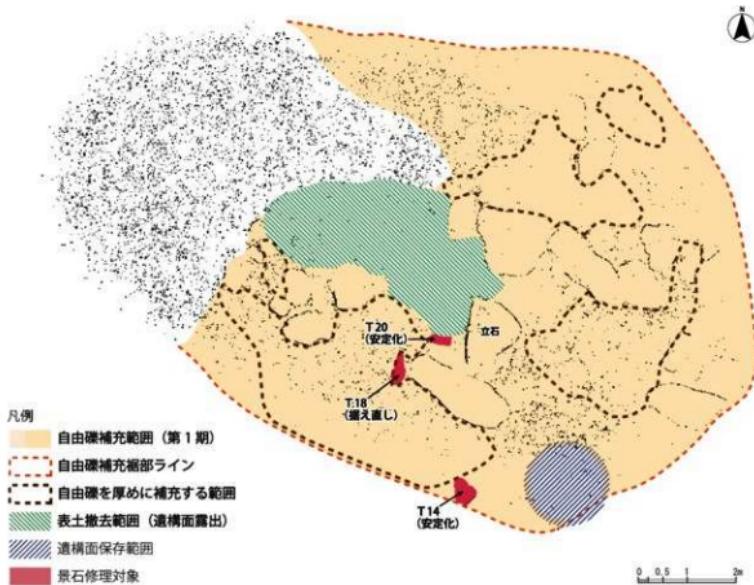
[図3-2-17] 立石州浜の修理位置図 (S=1:100)

景石については、図面との比較や現況において動きが明らかなT18を据え直しの対象とし、ぐらつきの認められるT14とT20を安定化の施工対象とした。

州浜裾部の施工範囲は、景石の下端を繋いだラインを基準として設定した。また、當時水面下で攪乱を受ける状態ではない範囲については現状維持とし、本修理では扱わないものとした。

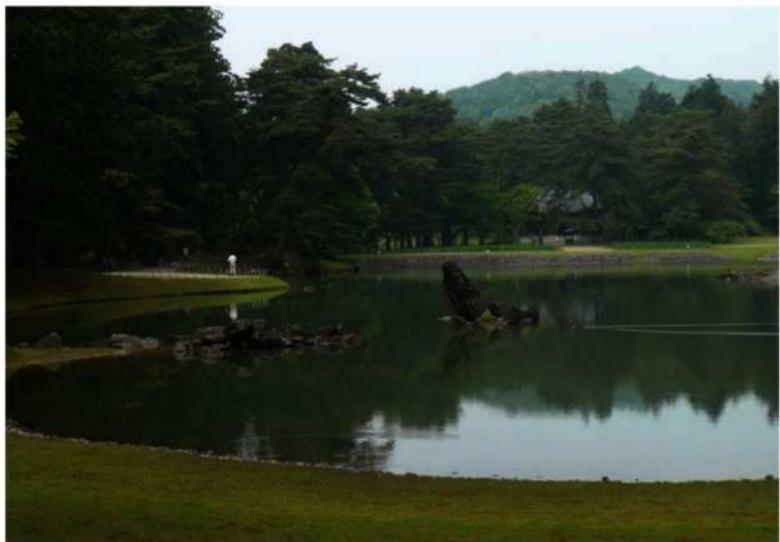
〔写真 3-2-93〕立石修理前（平成 23 年 6 月 4 日撮影）

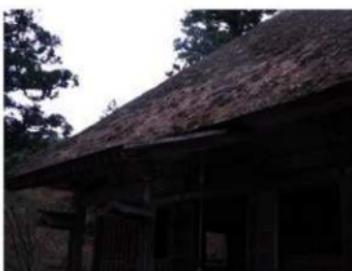
- ・茅葺き屋根に、杉枝の堆積と苔の活着がみられ、全体的に茅やせが生じていた。
- ・榻葺きの下屋庇に杉枝が堆積し、苔が活着していた。また、葺き材（杉削板）が木やせしており、表面から3枚目までの材に腐食の進行がみられた。化粧軒板には漏水の痕跡がみられ、榻葺きの腐食箇所からと推察された。

[写真3-4-1] 常行堂南面 / 茅葺き屋根の状況  
(平成24年9月)

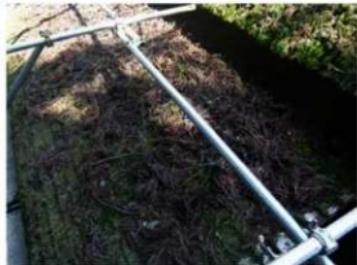
- ・茅葺き部分に、杉枝の堆積と苔の活着がみられ、全体的に茅やせが生じていた。また、茅葺きの軒下にはカビが発生していた。
- ・榻葺きの下屋庇に多量の杉枝が堆積し、苔が活着していた。表面を清掃して取り除いたところ、表面からの目視で漏水の可能性が確認された。

[写真3-4-2] 下屋庇に堆積した杉枝と苔の活着  
(平成26年7月)

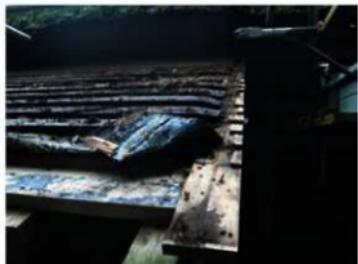
[写真 3-4-21] 下地材の損傷状況

平板葺きは、重ねを3寸で施工し、4枚ピッチで葺込み銅板を設置し、軒先にも水切り銅板を設置した。

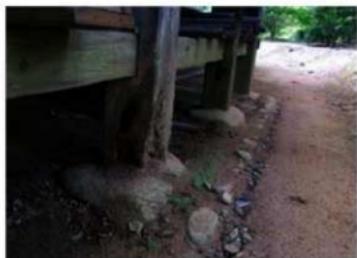
- ・北面の縁束3本に、進行性の腐食がみられた。
- ・東部部分に虫食いのある箇所がみられた。
- ・縁束と東石との間の鉛板にずれがみられた。

[写真 3-4-44] 常行堂北面 / 縁束の腐食と蟻害状況  
(平成 24 年 9 月)

- ア.縁束下の鉛板のずれ部分を修復する。
- イ.腐食の進む北面縁の縁束について、部分的な取替えを行う。

常行堂北面線において、進行性の腐食や蟻害がみられた縁束の取り替えを行ったほか、東石と縁束の間に入れられた鉛板のズレが確認された箇所について、補修を行った。

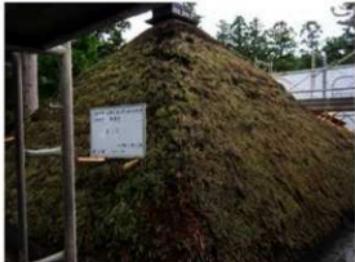
- ・茅葺き屋根に、杉枝の堆積と苔の活着がみられ、全体的に茅やせが生じていた。
- ・亀腹にひび割れがみられた。
- ・木部には目立った腐食や虫食いはみられなかった。

〔写真 3-4-46〕 鐘楼 / 茅葺き屋根の傷み  
(平成 26 年 7 月)

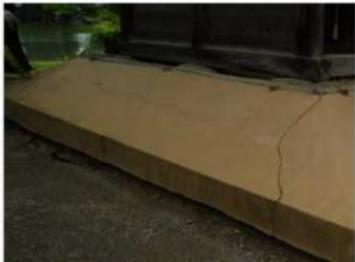
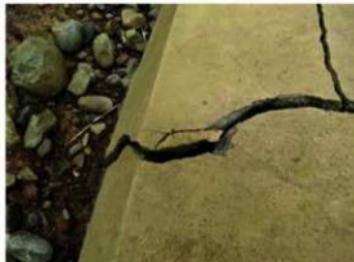
〔写真 3-4-48〕 鐘楼 / 亀腹の亀裂  
(平成 24 年 9 月)

〔写真 3-4-49〕 鐘楼 / 亀腹の亀裂  
(平成 24 年 9 月)

本修理施工前の鐘楼亀腹は、表層にモルタルが用いられていたが、全体的に亀裂が発生していたため、モルタル撤去後、溶接金網（線径 5mm、ピッチ 100mm）を設置のうえ、下地のコンクリートを打設し、漆喰タタキによって仕上げを行った。なお、工期が冬季であったため、仮囲いで養生を行い施工した。

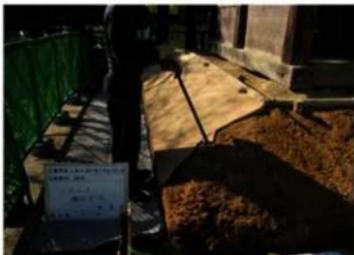
[写真 3-4-61] 亀腹修理 / モルタル撤去

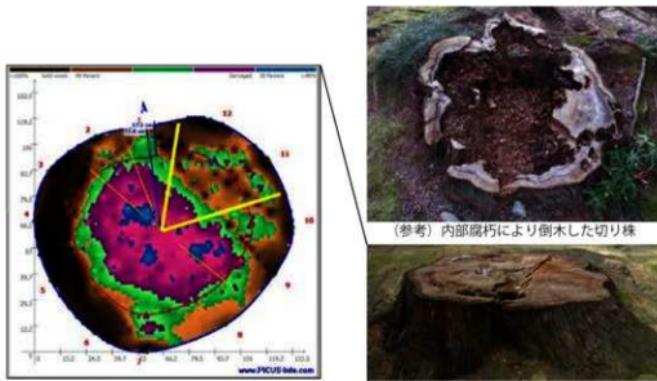
ピカス診断事例A

診断事例Aのスギを伐採して切株を確認すると、円周状に割れが発生している状態で、ピカスでは亀裂の内側が腐朽していると示されていたが、曲げモーメントへの耐力は、参考写真のように内部腐朽を起こした樹木と同じであり、危険木と判断される。

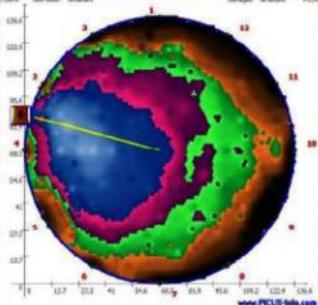
<b>①予測腐朽割合</b> 壊朽 44%、初期壞朽22%、健全材34%			
<b>②測定断面の半径に対する残された健全材の割合</b>				測点 4 t: 残された健全材の厚さ 5.4 R: 半径 69.0 t/R 0.08 判定 折損危険			
<b>③亀裂の存在</b> 断面画像に見られる黄緑は、亀裂または入り皮などの可能性があることを示す。				④開口角度 6 判定 折損危険には達していない			
健全度判定結果							
<input type="checkbox"/> 健全 <input type="checkbox"/> 健全に近い <input type="checkbox"/> おむね健全 <input type="checkbox"/> 不健全に近い <input checked="" type="checkbox"/> 不健全							
<b>判定説明</b> ① 壊朽率(空洞:青色・滲漏状:桃色)は、44%であり、幹折れが懸念される度界値50%に僅差である。初期壞朽(緑色)部分22%が進展した場合、将来68.96%の壞朽被害に拡大する可能性がある。 ② 测定断面の半径に対する残された健全材の割合から、折損危険となる欠点がある。 ③ 内部に亀裂があり、長軸方向のせん断応力が高まる可能性がある。 ④ 開口した空洞があり、その開口角度が折損の境界値120°を超えていないが、強度低下に影響している。

<b>対応案</b> ①倒伏・折損防止・剪定による地上部の軽量化、支柱設置 ②健全材の増加: 剪定による光合成効率の向上、土壤改良等による樹勢回復 ③ 壊朽被害量の経過観察

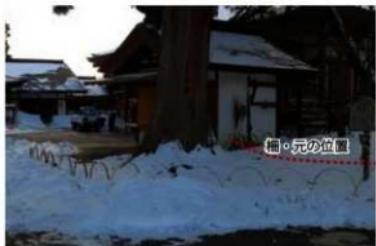
本堂に近く、伐採すると景観への影響が大きいと考えられたため、枝の整理による軽量化を行うことで樹木の負担を軽減し、経過観察を続ける方針とした。幹の上部で少なくとも2箇所のウロがあり、強風の際には、幹が裂けるような音を確認しており、幹先端の伐採等のさらなる負担軽減を図ることが望まれた。また、踏圧による樹木の負担を軽減するため、柵の位置を変更した。

[写真 3-6-19] 南大門横のスギ 踏圧軽減のための柵移設
