# 郷ノ谷3号墳

—保存復元調査（第5次調査）報告—

1992年3月

太子町教育委員会

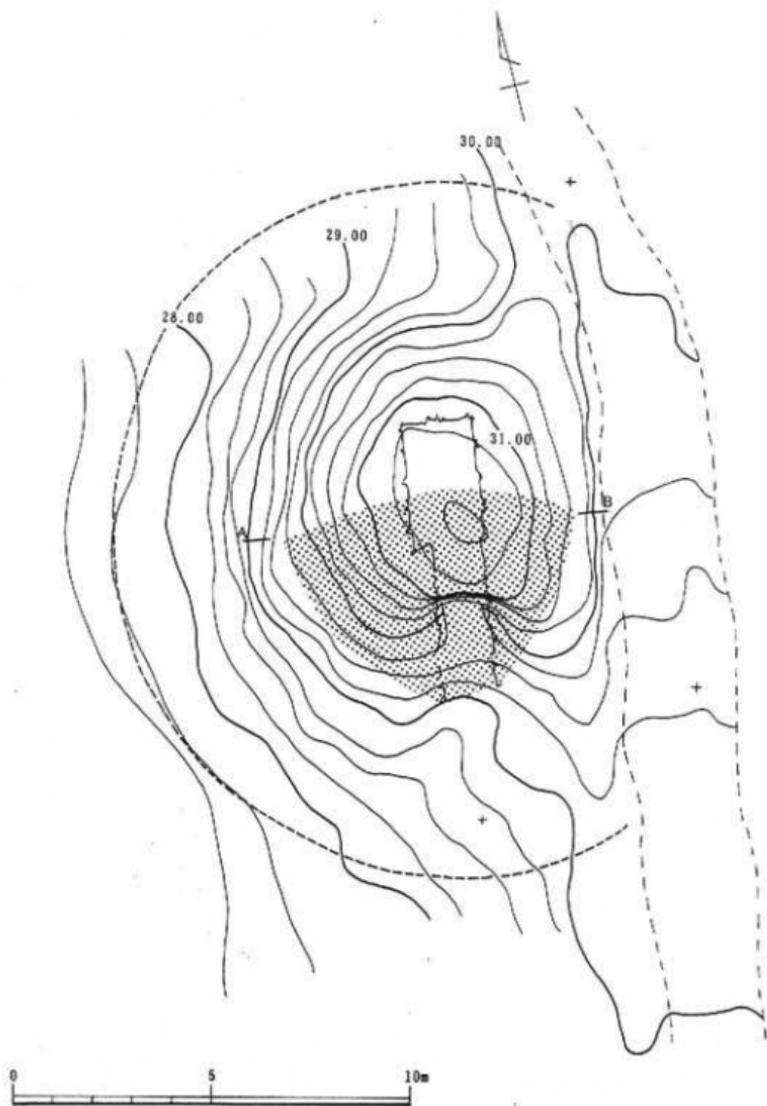
第3图 3号墳丘測量図 (▨部分破壊箇所)

墳丘中央部より南で東西約8.0m、南北約4.5mにわたって削られており、限られた部分ではあるが土層の観察を行った。墳丘西側では石室側壁には裏込め石は認められず、石室の3～4目までを石材を積みながら淡黄灰色及、黄色の地山岩崩土を互層に盛上げ、それより上を淡灰色地山岩崩土、褐灰色土、黄色土、白灰色土で版築状に盛上げ、黄色土と淡褐灰色土によって墳丘を整形していったことが観察される。同東側では西側と同一レベルにおいて版築状の盛土は認められず、これは斜面の自然地形を利用しているためと考えられる。

墳丘は削られた部分を土嚢及真砂土で盛土復元した。今後更に墳丘全体を張芝により養生するよう手はずした。

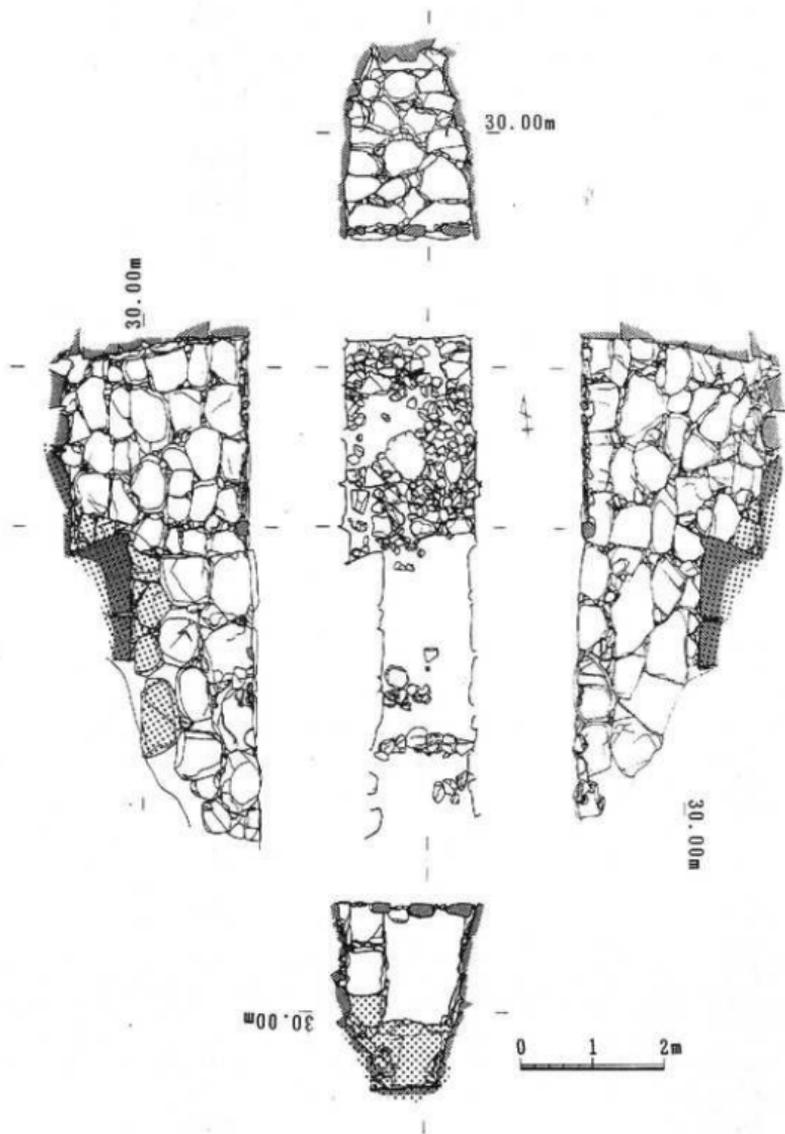
第5图 3号填石室实测图 (▨部分破坏箇所)

天井石の羨道側の2枚と、左側壁面の右上隅部、右側壁面の左上隅部が崩落していた。

2枚残っていた天井石の全部と、左側壁面の天井石と接する部分、右側壁面の3段目より上が崩落していた。

作業は町教育委員会職員立会いのもと石積技術者が施行に当たり、微調整をしながら復元を行なった。まず石室内を玄室奥壁面と2～3段目までを土嚢袋で埋め戻し、40t レッカーを用いて袖石、羨道右側壁石、同左側壁石、羨道袖石上天井石、同南端天井石、玄室右側壁石、同左側壁石、玄室中央天井石、同南端天井石の順で設置していった。最後に補強の為に西壁裏込め部分にモルタルを打設した。

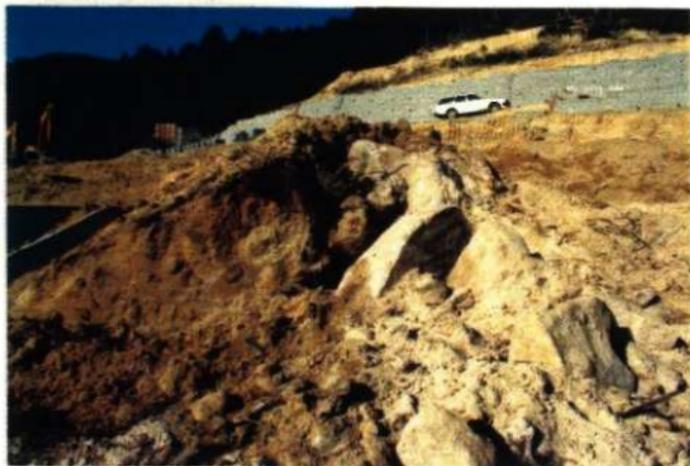
3号墳破壊状況全景（調査前 南から）

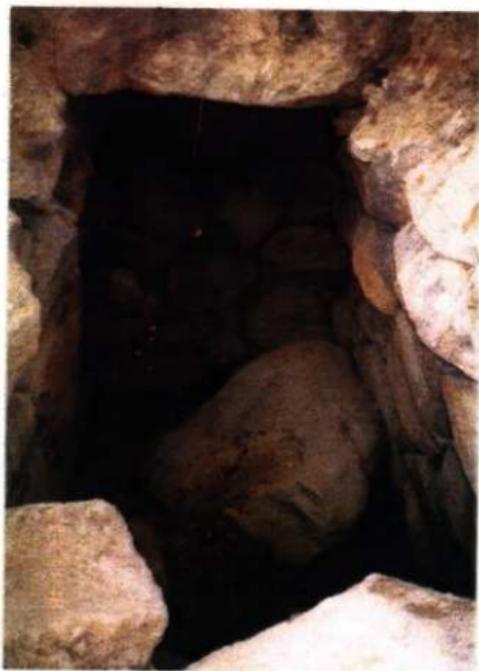
同石室内天井石落下状況（南から）

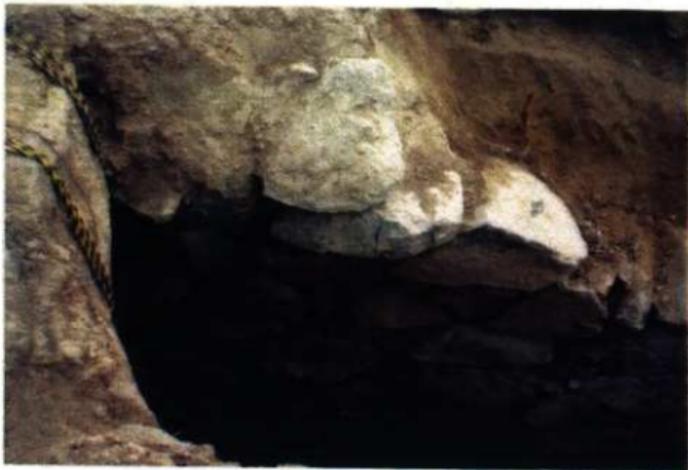
玄室左側壁面袖部崩落状況（西から）

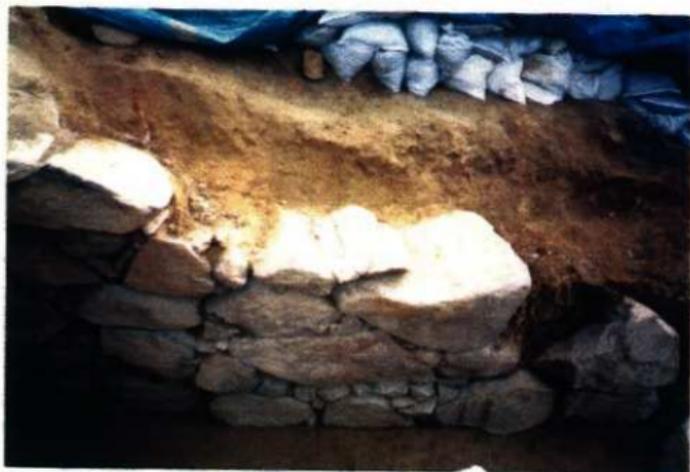
同羨道部崩落状況（西から）

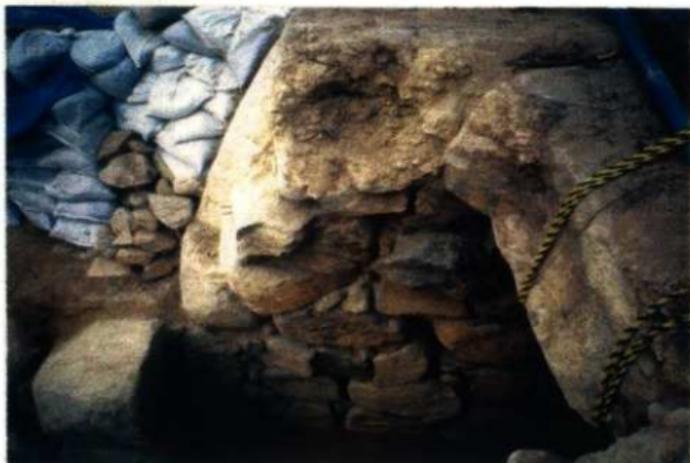
玄室右側壁面袖部崩落状況（東から）

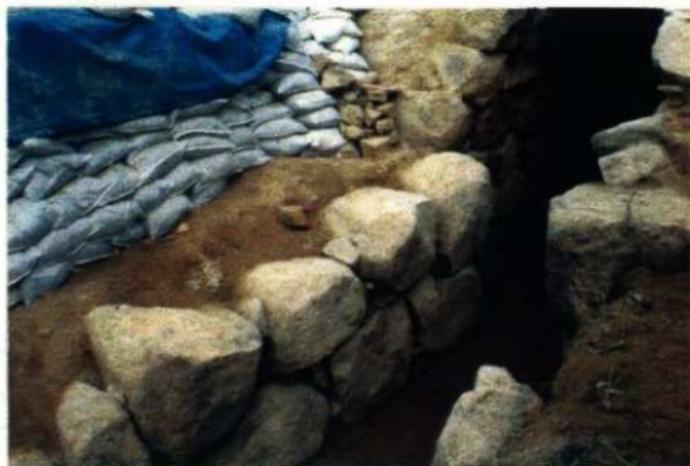
同羨道部崩落状況（南東から）

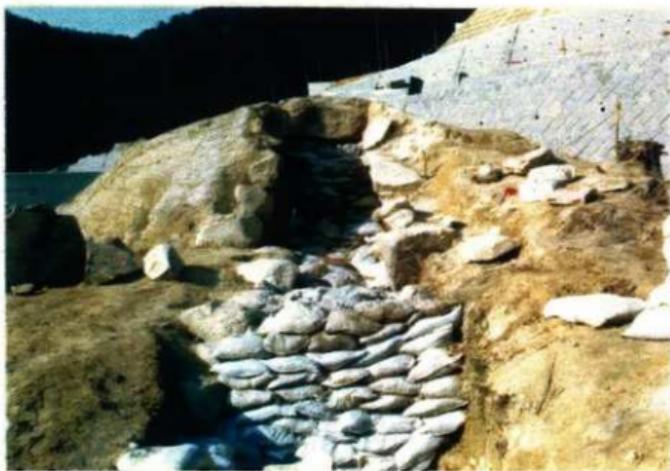
復元作業状況（石室内埋戻完了状況）

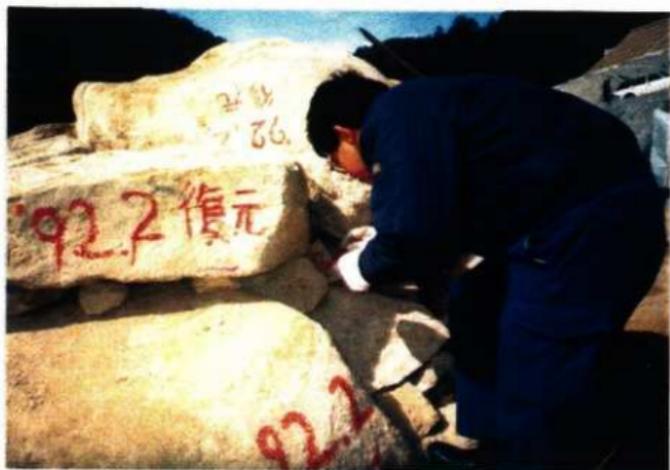
復元作業状況（復元石材への注記）

復元には極力元の用材を用いることとし、不明な用材や目詰石等の不足した部分はよく似た石材で補足することにした。復元した箇所には復元期日を記入することとした。

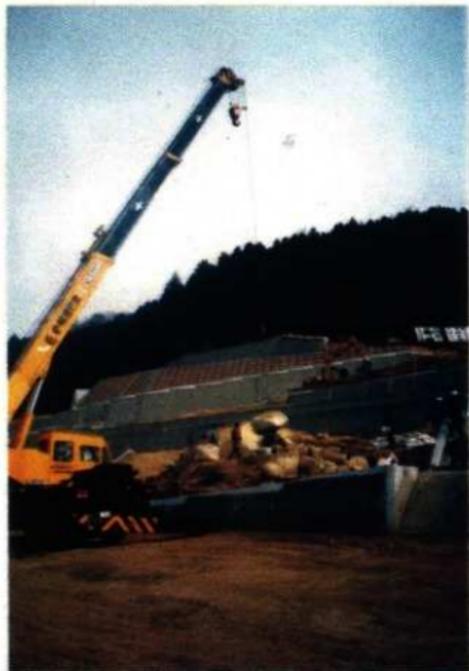
復元作業状況（レッカー車による石材の吊上）

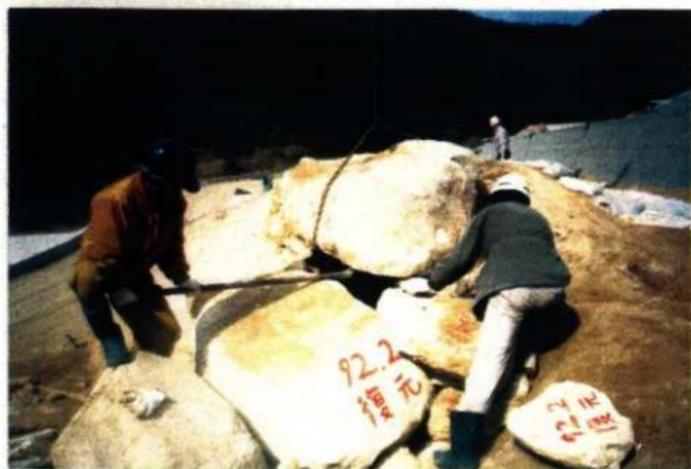
復元作業状況（石材据付作業状況）

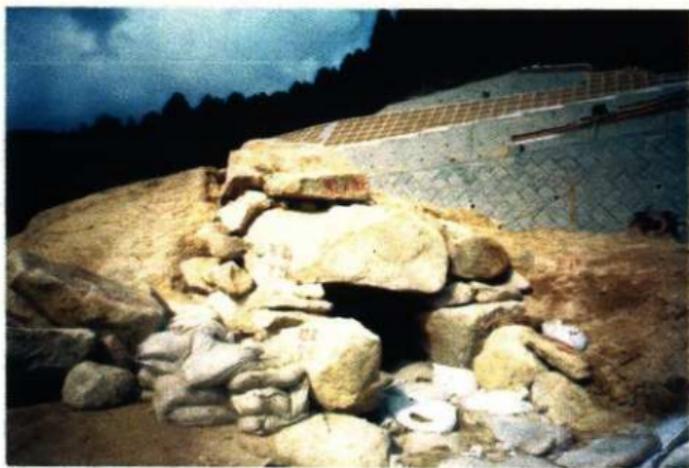
石室復元完了状況

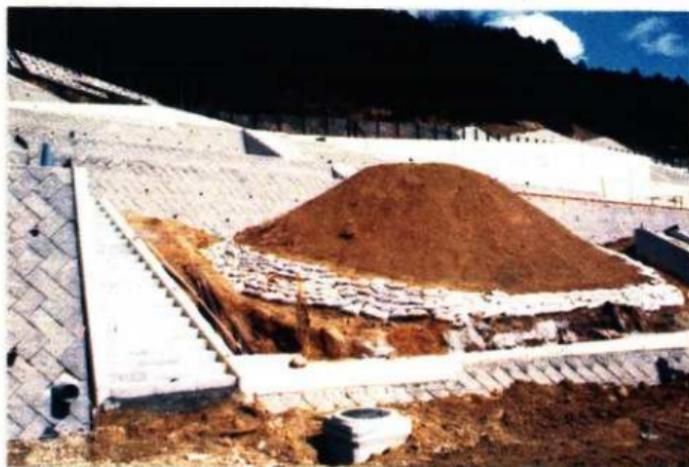
墳丘盛土後
