白河市埋蔵文化財調査報告書 第89集

小峰城跡災害復旧事業報告書

—搦手門跡東側石垣—

2023年3月

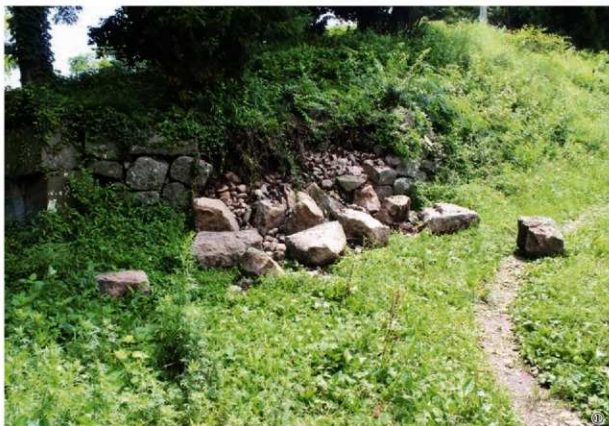
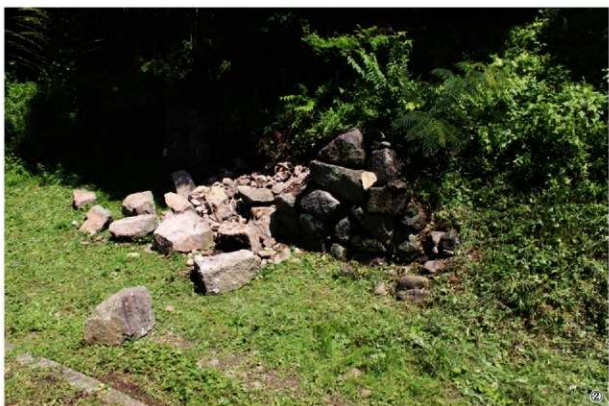
崩落状況 ①北西から ②南西から

(令和2年8月1日撮影)

崩落規模は、幅約3.0m、高さ約1.5m、面積約4.8㎡、崩落した石材は18石を数える。

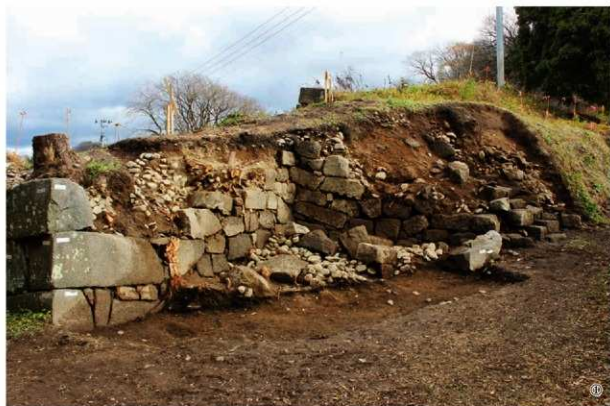
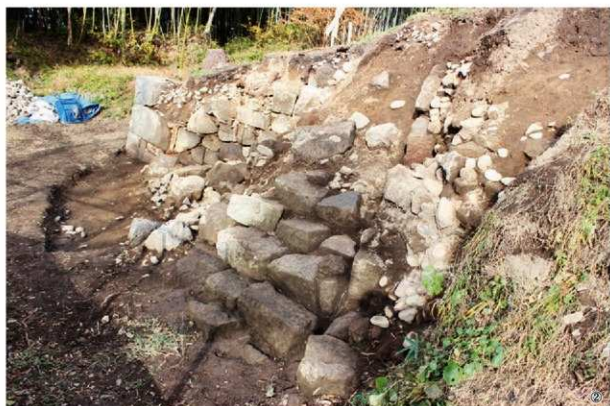
石垣解体完了状況 ①北西から ②南西から

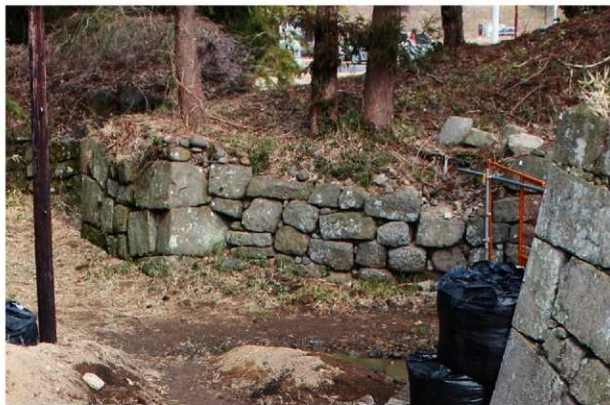
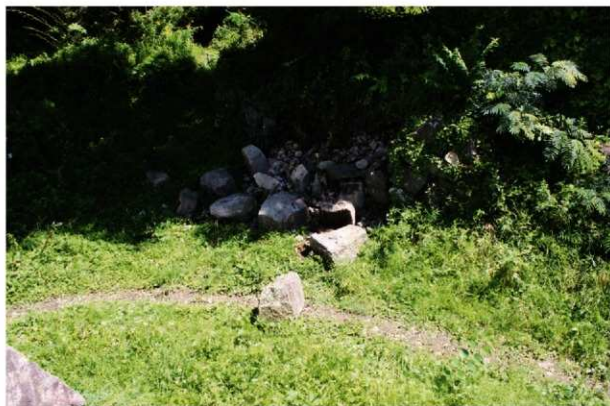
図版1 被災前後の石垣の状況 ①北西から（平成26年3月18日撮影） ②南西から（令和2年8月1日撮影）

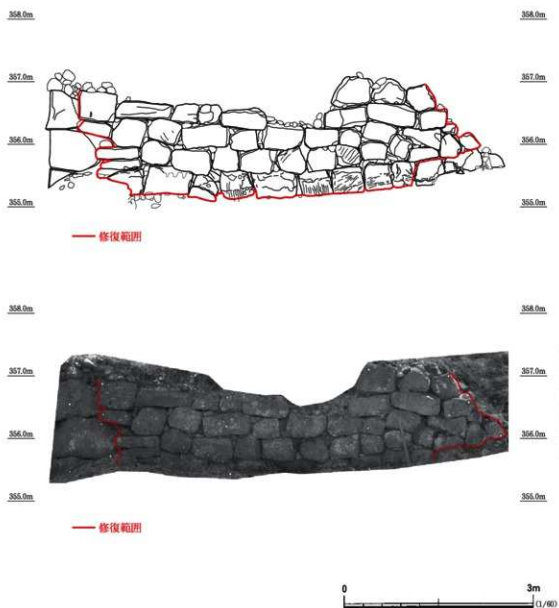
図5 崩落前の石垣

築石は、小口面が方形および長方形を呈する割石が用いられている。積み方は、横目地の通る布積みであるが、天端は揃わない。石垣の北端部は、北西出隅部と接しているが、石垣面は揃わない。崩落した石垣の背面に、出隅部から南東に延びる石垣が続いている状況から、構築時期に差異があるものと推定される。

崩落した石垣は、崩落前から中央部最上段の石材が欠落していた。本来の形状を確認しうる写真等の資料は確認できなかったが、欠落箇所に水が集まるのが懸念されたことから、石材の積み直しを行うこととした。石材の積み直しについては、本来の天端石であるとの誤解を与えないような形状にすることとした。石材については、新補材での補填を検討したが、崩落した石垣の背面から旧石垣の築石と考えられる石材が確認でき、元位置の特定ができなかったことから、欠落箇所の補填石材として転用した（当初、位置の不明な石材と位置付けていたが、原位置を特定することができた。原位置については、図5に記載する）。

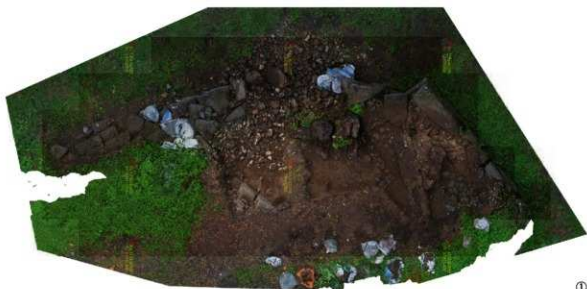
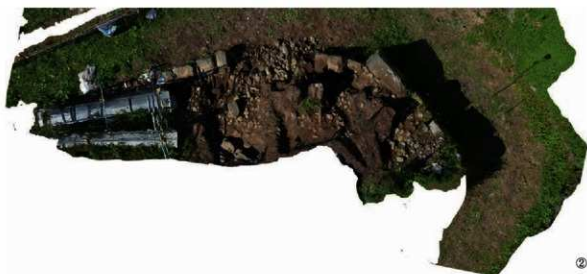
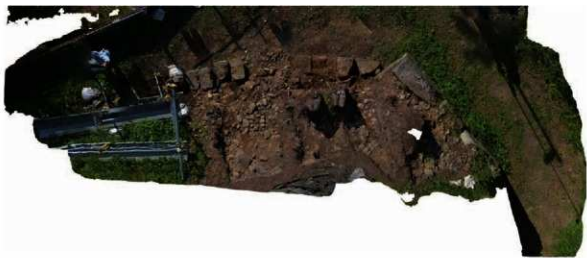
図版2 石垣解体状況(1) ①1回目解体前 ②2回目解体前 ③3回目解体前

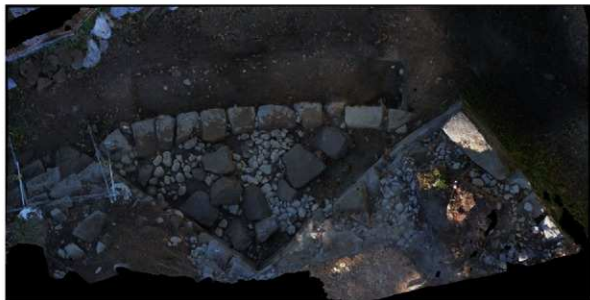
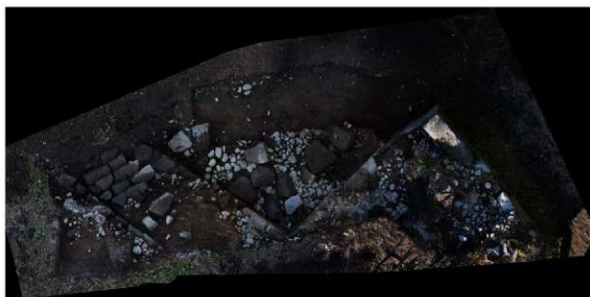
図版3 石垣解体状況(2) ①4回目解体前 ②5回目解体前

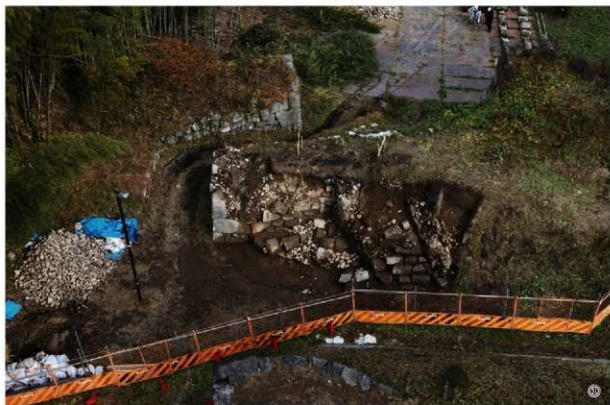
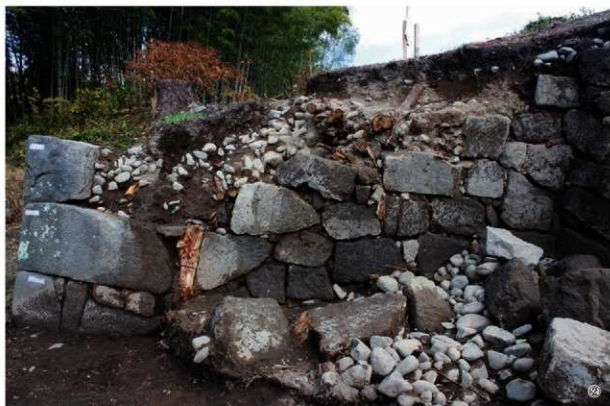
崩落した石垣の東側に位置する。平面形は、北を上にして開きが逆の「く」字状を呈する。石垣の規模は、確認した範囲で、南西面（A面）は長さ490cm、確認した範囲で高さ176cm、北西面（B面）は長さ426cm、確認した範囲で、高さ177cmを測る。築石は、横幅33～76cm、縦幅24～51cmの長方形および方形を主体とする。積み方は横目地の比較的通る布積みである。表面意匠および小口面の加工痕に差異が認められることから、修復されていることが想定される。

図版4 旧石垣検出状況(1) ①西上空から ②南西から(A面)

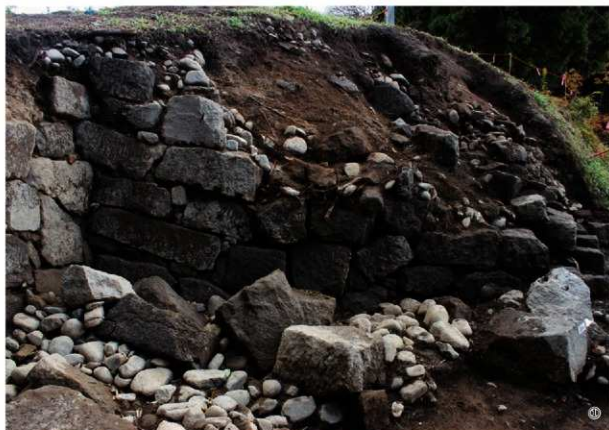
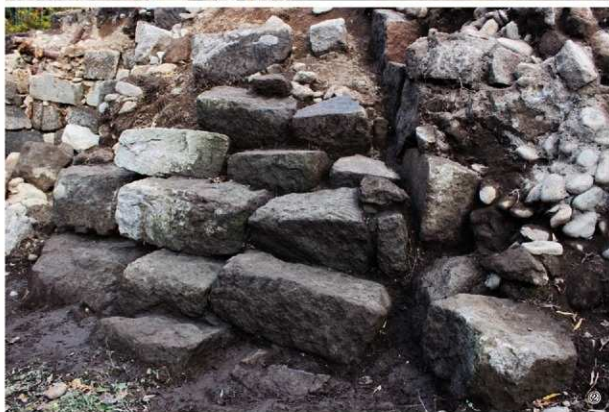
旧石垣の南端部に位置する（C面）。階段部の両端は石垣が構築されており、北西面は旧石垣と一体である。B面石垣の軸方向はN-34°-E、階段部の軸方向はN-58°-Eで、階段部に対し、B面石垣が北西に開く。規模は、確認した範囲で、端部の石垣外側幅285cm、内側幅230cm、階段部の幅146cm、長さ136cm、高さ98cmを測る。段数は5段確認し、1段の高さは22～28cmを測る。

図版5 旧石垣検出状況(2) ①北西から(B・D面) ②西から(C面)

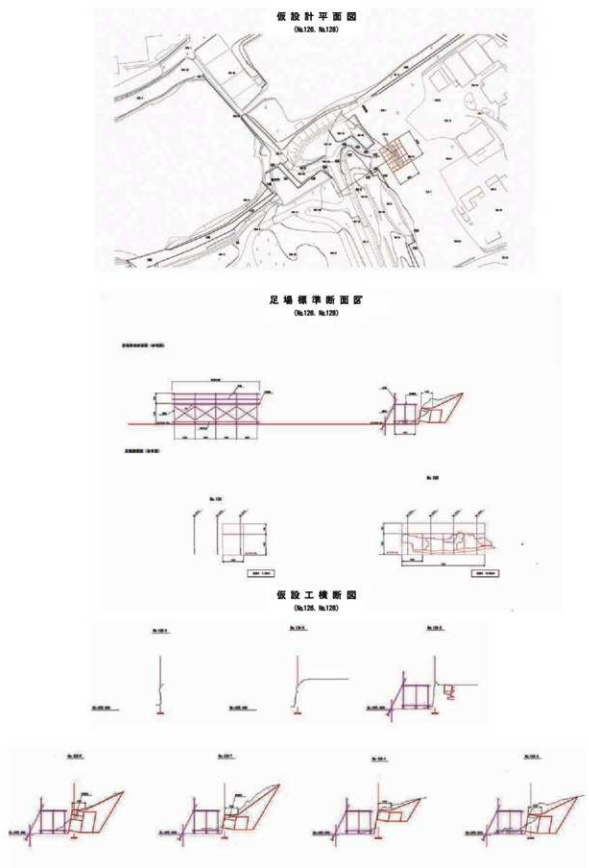
図15 工事設計図(1)

崩落前の断面図から、北面石垣では、前傾している勾配を除くと、概ね82°、西面石垣では、前傾している勾配を除くと、概ね76°～90°を測る。

修復勾配は、変形が少ないと考えられる北西出隅部石垣の勾配を基準に、東日本大震災に伴い実施した搦手門跡東面石垣の修復勾配を参考に、概ね80°（1：0.18）に設定した。

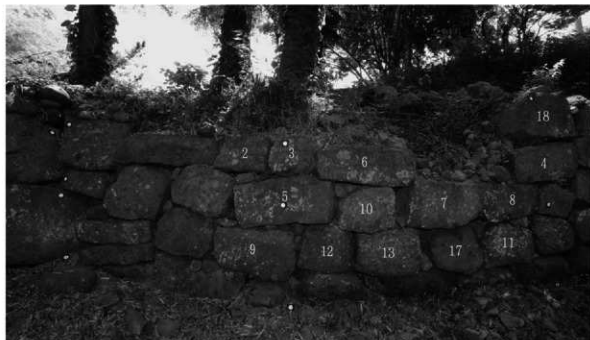
図17 崩落石材の照合

すべての崩落石材について、原位置を特定したが、施工時には若干石の使用位置を変えている。最終的に原位置で使用してきた崩落石材は18石中12石である。位置の特定結果については、図17に示した。

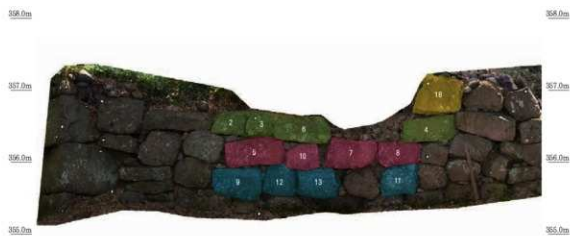
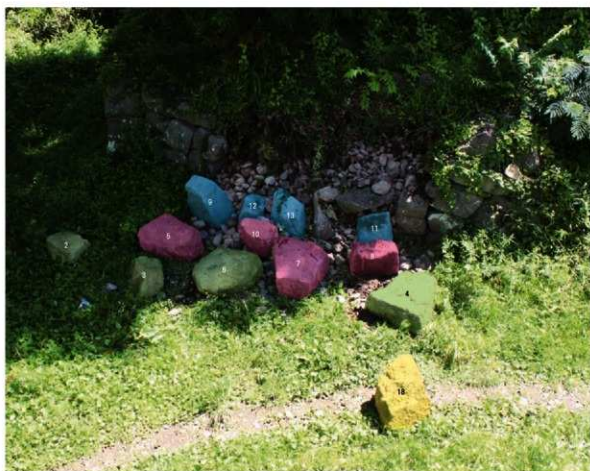
図18 崩落石材の位置

崩落原因については、崩落前の石垣断面図の検討から、崩落前から石垣に前傾が見られ、特に崩落箇所を中心に変形が顕著な状況を確認した。

次に、崩落石材の位置の確認から、上部の石材は石垣から遠く、下部の石材は石垣の近くに落下している状況を確認した。また、崩落した石材の正面が石垣面を向いていることから、前傾した状態から前方に倒れ、その反動で石材が回転したものと考えられる。

これらのことから、崩落以前からの変形に加え、多量の降雨による土砂と栗石の重量が増加したことが、崩落の原因と考えられる。

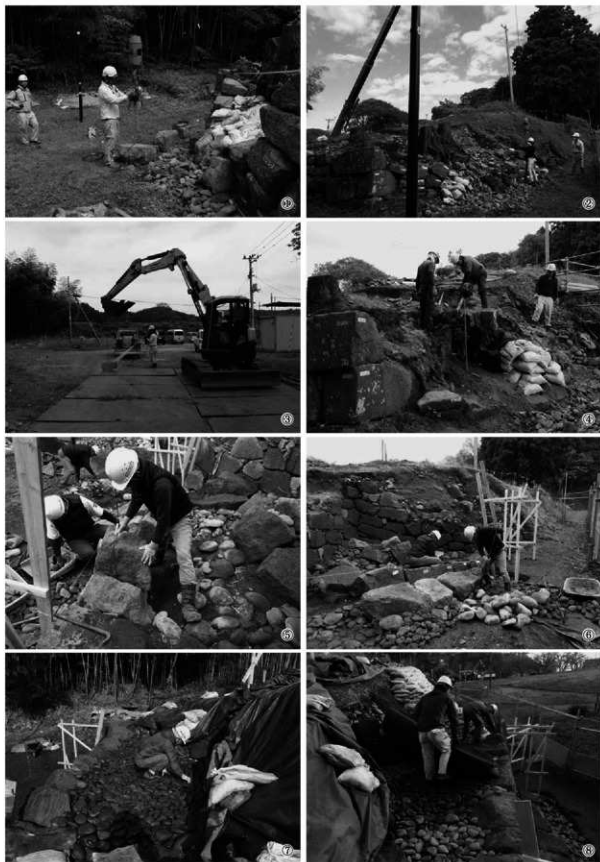
①崩落石材撤去作業 ②石垣解体作業 ③石材の洗浄作業 ④樹木の根の除去作業
 ⑤石積み作業 ⑥前押え石設置作業 ⑦栗石設置作業 ⑧土砂流入防止シート設置作業

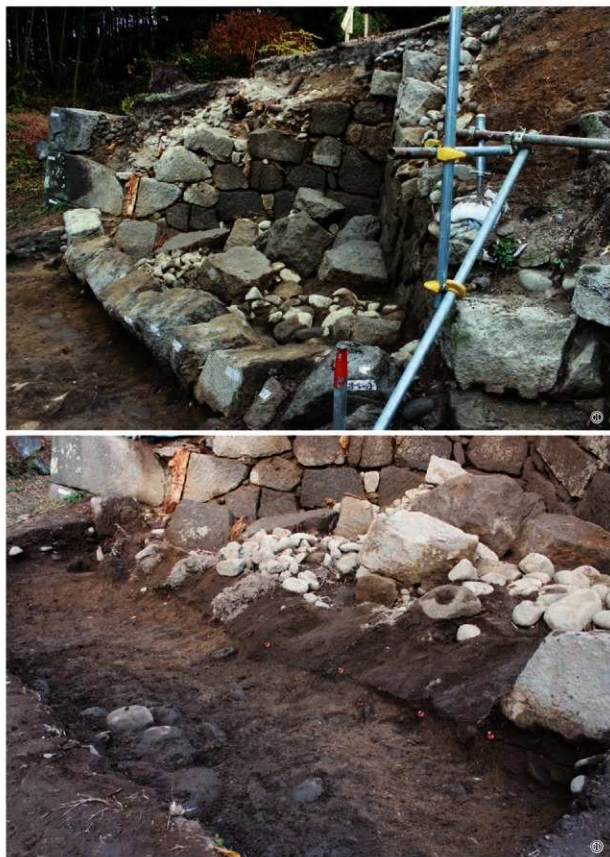
しかし、崩落した石垣の修復に際し、石垣の解体を行ったところ、根石が著しく変形している状況が確認できた。残置した根石から積み直しを行っても、石垣の安定性を確保することができない

図版9 根石の状況 ①検出状況(南西から) ②解体後状況(南西から)

こと、また、修復を行う石垣が現代の構築であると判断されることから、根石の解体および積み直しを行った。

根石が前傾している状況が確認できたことから、根石の補強について検討を行った。解体の際に、根石下部に江戸期の可能性がある盛土を確認していることから、掘削を伴う施工は避け、石垣前面に前押え石を設置することとした。根石下部には川原石を敷き並べ、その上に根石を設置し、前面に押え石、前押え石の周りには川原石を充填した。

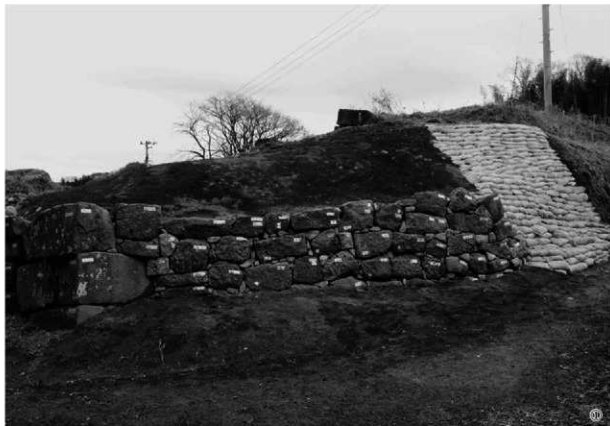
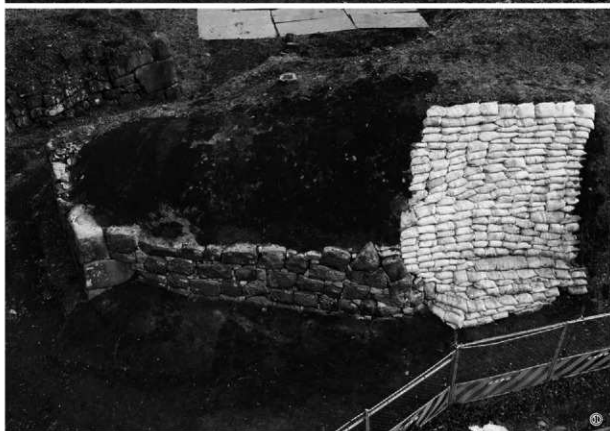
図版10 竣工状況 ①北西から ②上空西から

石垣修復面積は、13.7㎡で、修復に使用した石材は合計49石で、旧石材は全て使用した。
