沖縄県南城市文化財調査報告書第23集

系数城跡

—整備事業報告書Ⅰ—

沖縄県南城市教育委員会

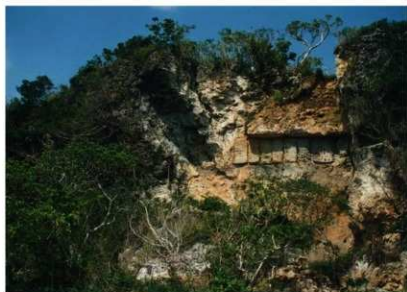
図版 1. 斜面崩落箇所近景（東側より）

平成7年4月1日未明、集中降雨の影響で幅約20mにわたり南縁に位置する崖が崩落した。この原因は過去の採石時の振動や岩盤自体の風化によって生じた亀裂の剥離によるものと見られる。今後当該箇所において継続して発生する可能性が高く、緊急に崩落防止工事を実施することとなった。そのため当該年度は、遺構調査、土質調査、城壁修復工事を実施した。実施内容は以下のとおりである。

糸数城跡の南側斜面において、亀裂により分離された幅6m、奥行き6m程度の不安定な独立岩塊がある。この岩塊がさらに崩壊する恐れがあるため、アンカー工により独立岩を固定する崩落防止工事を実施した。

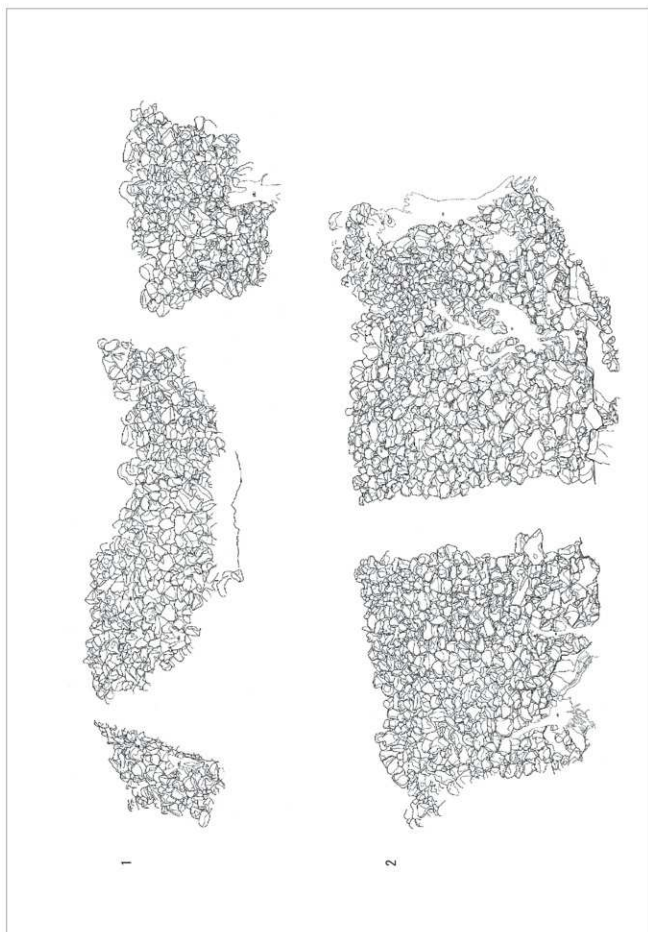
第13図 昭和61年度 城壁立面図1

整備事業開始当初の正門の現況は、雑木等の樹根が石垣の隙間や割れ目に食い入り、5～25cmも隙間のある崩れがあり、城壁も相当傾いていたことから崩落の危険があった。また、正門から北のアザナへ向かう石垣には、戦後建設された道路（現在は道路廃止により里道）開通のため幅約5.5mにわたって完全に破壊、撤去された箇所があり、これらの箇所の原状回復の必要があることから、この範囲を含む北のアザナ南側城壁から南の虎口北側城壁までの城壁写真測量を実施した（第13～20図）。また、その成果を基に城壁立面図の縮小版を作成した。
