口絵9 石塚寺境内出土銅板製鍍金経筒

石峯寺境内出土の銅板製鍍金経筒

— 保存処理作業報告 —

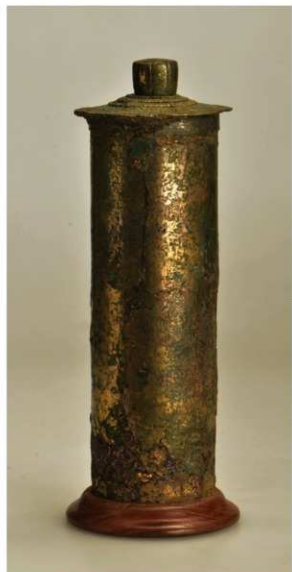
1. 上部から見た内部の状況 (X線透過写真)

X線透過撮影の結果、当館蔵となる以前に施された補修により、円柱状の木芯が筒身内部の3/4程度まで入っている状況が判明した。また、経筒は木芯に巻き付けるような状態によって形状を保っており、筒身は全体に亀裂が入った極めて脆弱な状態であった。このため、当初予定していた蓋と筒身の取り外し、および木芯からの筒部の分離は不可能であり、蓋や筒身内部の観察は断念せざるを得なかった。

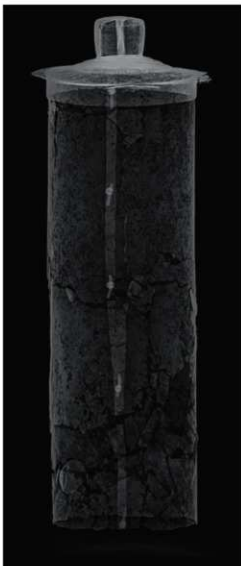
2. 側面から見た内部の状況 (X線透過写真)

筒身は極めて薄い銅板を円筒形に丸めて、端部を5mm程度重ねて5本の鉋で留めている。鉋の形状は頭が丸く、先端は割ピン状を呈する。筒身の下半部は大きく損壊して内部の木芯が見えている。表面観察とX線透過写真では、筒全体に亀裂が入り非常に脆い状態が確認でき、木
