旧日坂宿「川坂屋」修理工事報告書

平成12年3月

掛川市商工観光課

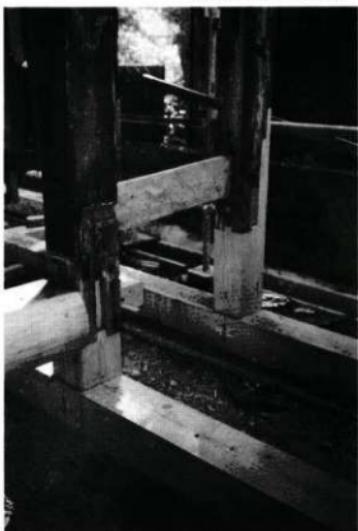
礎石と地覆（柱、とノ2）

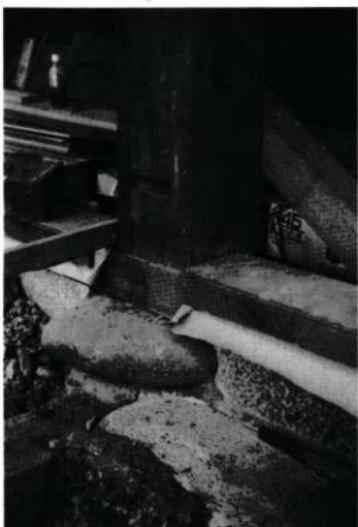
転用の柱（ホゾが合致しない）

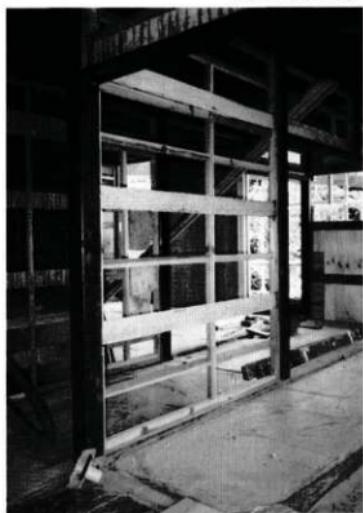
補強された壁下地

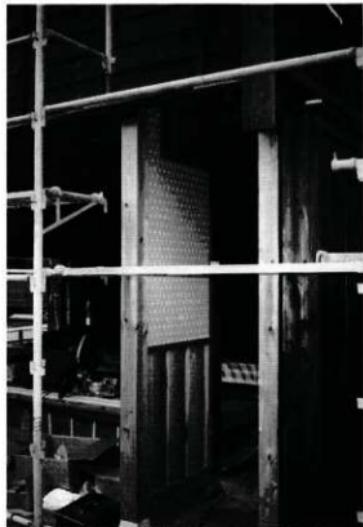
構造補強の為に追加した壁

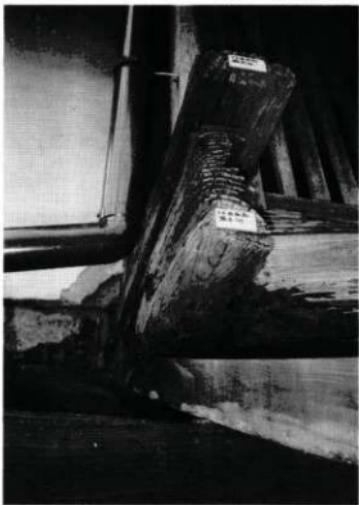
2階では出格子下部の樋及び腕木が腐朽で大破している。これは下屋屋根の瓦及び葺き土に樋下部が埋まっている事によると見られ、ここに漏水がその下部の正面の胴差の蟻害に影響していると判断する。小屋梁は右側2間が切りとられた為、妻壁から小屋裏内に1間程の位置で垂れがれると云う不自然な組み方が見られる。これらの桁行の梁の端部が外壁より突き出た部分で一部腐朽している。

腐朽した出格子腕木

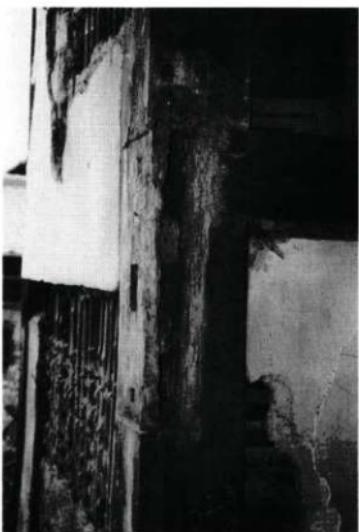
横架材では2階棟正面胴差（松材）が3本共、蟻害により端部を損傷している。又、11通りの胴差（小屋裏のため、松面付き丸太）がろ通り部分で漏水により腐朽し、同様に中央棟のろ通りの同箇所の軒桁、鼻母屋桁が腐朽により損傷している。中庭縁側の軒桁（と通り）の11通り側端部が腐朽により欠損しているし、それに交わる11通り「とーる」間の差鶴居が腐朽により大破している。「ぬノ6」「ぬノ10」「ぬノ11」の右方向には、かつて室があった事を示す差鶴居が3尺程残存している。

蟻害を受けた胴差のホゾ穴

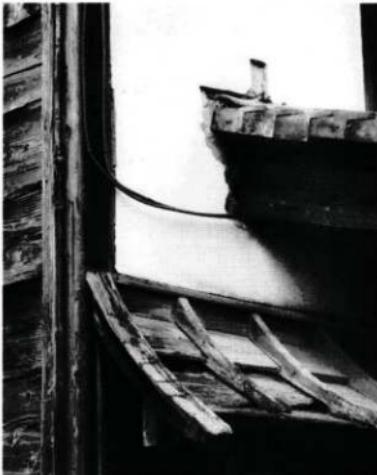
破損した正面戸袋

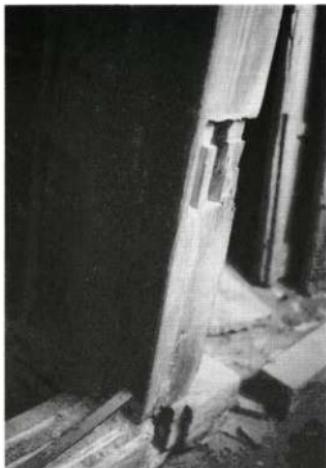
1階の修理前の間取りの内、大きく変わるのは正面右寄りの下屋とその奥側の3帖間と板間、そして上段ノ間背面側の押入である。まず、正面下屋はヘーぬ間（番付は今回工事で定めたモノ）で、「ぬノ1」の下屋柱と「ぬノ2」の上屋柱にこの位置に腰壁付きの窓が設けられていた痕跡が残っている。更に、下屋外部の長押がその右方にあり、この位置で上屋側に矩折に曲がる、すなわち、ヘーぬ間には長押が延びていない、柱間装置が無い事が確認できるし、ヘーぬ間の修理前の柱間装置の取り付け方が、その右方と異なり稚拙である事からこの部分が外部に吹き放たれていたと判断する。その上、2通り、ヘーぬ間に3本溝の敷居鶴居があり、2通り、ろ一へ間（出入り口）と同様の仕様で造作されている事から、この部分も出入り口であったと判断できる。又、前述した様に、古い写真と軒の垂木先端の痕跡から下屋の出は、3尺3寸と決定できる。

柱、ぬノ2に残る腰壁の痕跡

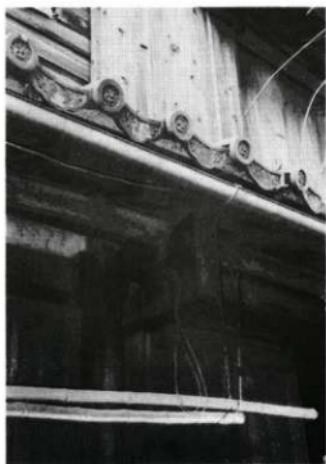
切断された差鶴居

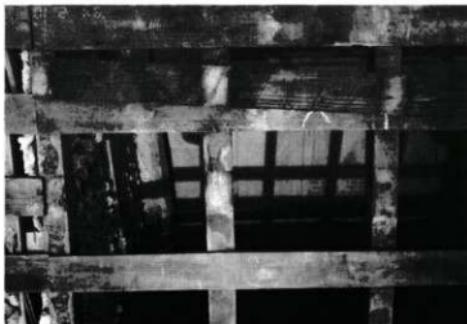
2階は修理前の間取りが大きく変わる痕跡は無いが、前述した様に上屋の桁行が4間以上であった痕跡が確認できる。更に、又4～6間の廊下が右方に延びていた痕跡、「ぬノ又4」「ぬノ6」の柱に残る廊下天井廻縁の欠き込みが、此處で曲がらず右方に延びていた事を示している。これは、ここに小壁も無かった事を示している。又、「ぬノ7」「ぬノ9」「ぬノ11」の柱の丈が短く、梁に納まるホゾの肩が下がっている、柱に残る造作の取り付け欠き込みの高さが合っていない事等から後補である事が確認できる。更に「ぬノ11」の隅柱が後補である事は、この位置が隅で無い事を推定させる。

柱、ぬノ9・不一致の細工跡

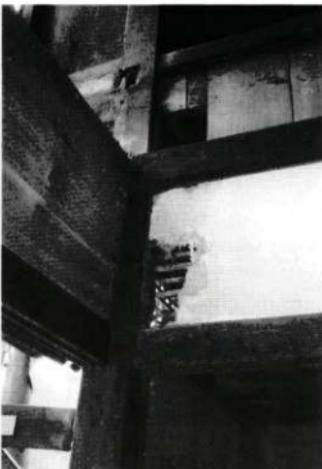
構造補強された新銅差

- ・22通り、へーぬ（但し、への字型）差鶴居、欠損により新設。
- ・ろ通り、10—12間の軒桁及び鼻母屋桁、腐朽により端部欠損し新材で補修。
- ・11通り、ろーへ間の胴差、腐朽により端部欠損し、一部補修。更に10通り側に新材の胴差を寄り沿わせボルトで縫い合わせる。
- ・ど通り、11—16間及び16通り、とーを間（中庭廻り）の上棚（檜材）、天端腐朽箇所を補修。

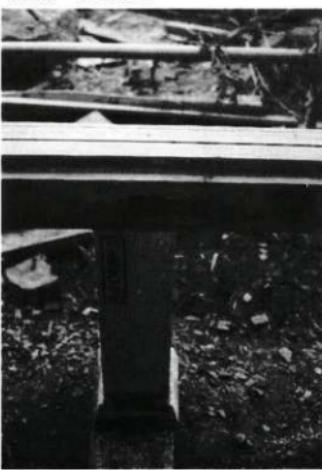
11通り、3一へ間小屋梁（別材で梁を補強）

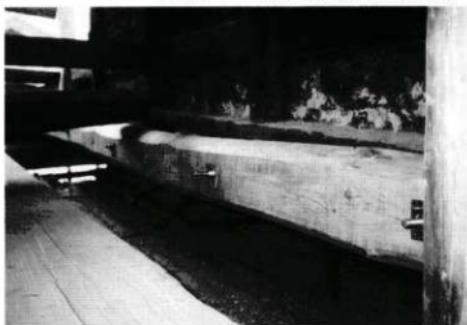
埋木で再用する敷居

- ・ぬ通り、1—2間造作、欠損により全て新材（杉材）で施工。
- ・1通り、ぬーか間の中敷居、極端が摩耗により欠損し、埋木により補修。
- ・2通り、ろーと間に腰付き和紙貼り4本引違明障子戸及び兩戸を新設。旧ガラス戸は撤去。
- ・2通り、とーぬ間に4本引違い横舞良戸及び腰付き和紙貼り2本引分け戸を新設。
