# 津山城宮川門跡石垣保存修理事業報告書

2012

津山市教育委員会

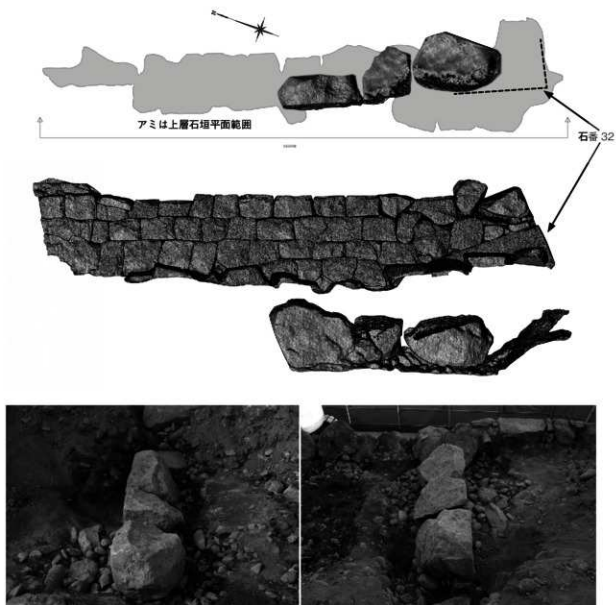
第18図 下層石垣平面・立面陰影図 (S=1:40)

天端石の石番32の西側で2石分程1段低くなっている。ちょうどこの境が土地の境でもあり石番32の続きに新しい石垣が積まれている。この新しい石垣も今回一部取り除いて石垣の修復作業を実施した。これら石垣の解体作業の途中で、下層石垣がでてきた。このため作業を一時中断して、調査をおこなった。<sup>(註1)</sup>

上が平面図で、これを見ると石番32の真下にこれら3石が位置し、32の西側ラインと下層3石の西側ラインがほぼ揃っているようにも見える。下層の石は硬く締められた裏込めのグリ石の上に置かれており、南側には石は無く、北側の先にももう1石あったと思われるが、すでに抜かれているようで、さらに北側の工事範囲外にも1石あり続いていたようである。

下の立面図では石番32の下に下層の石は位置しているが、32とその下層南端の石は接しておらず少し隙間があいていて土砂が堆積していた。このため両者の関係は明確でないが、ある時期石垣が積み直されて、これら下層石垣は埋没する結果となったと考えられる。

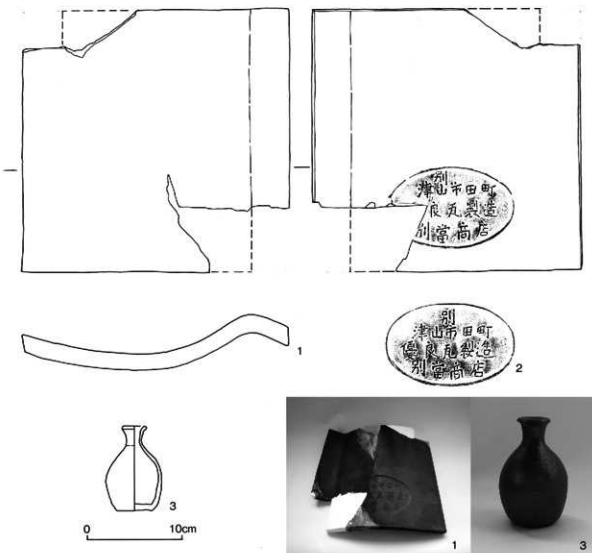
第19図 出土遺物

1は棧瓦で6段目の石垣解体時に出土した。一部欠損するがほぼ完形に近い。裏面に製造場所の刻印があ

り、「津山市田町優良瓦製造別当商店」と書かれている。城下町の町家（菊田酒造）にも同様な瓦の資料（2）がある<sup>(註3)</sup>。

3は石番221の裏込めから出土した備前焼の小徳利である。第14図④に出土状況の写真がある。完形品で口径2.7cm、底径3.6cm、高さ9cmを測る。

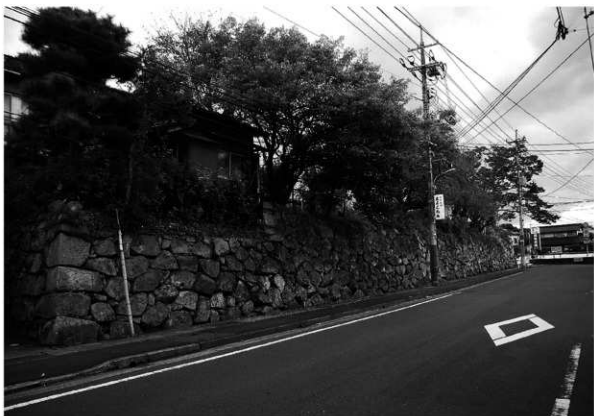
石垣解体修理前（南西から）

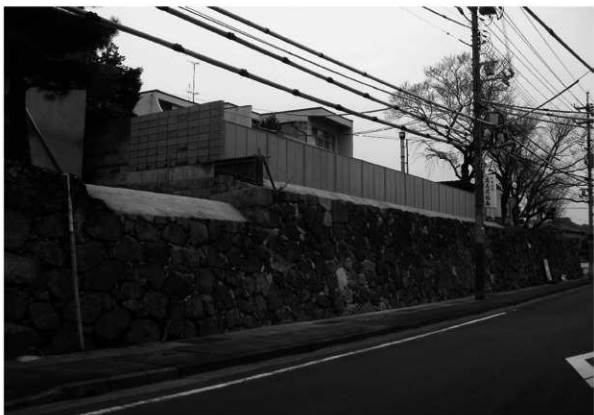
石垣解体修理後（南西から）

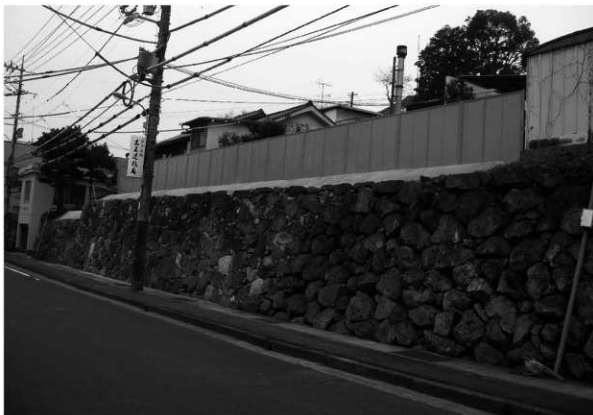
石垣解体修理後（南東から）
