金沢城跡石垣修築工事報告書

—玉泉院丸南西石垣—

石川県土木部公園緑地課

石川県金沢城調査研究所

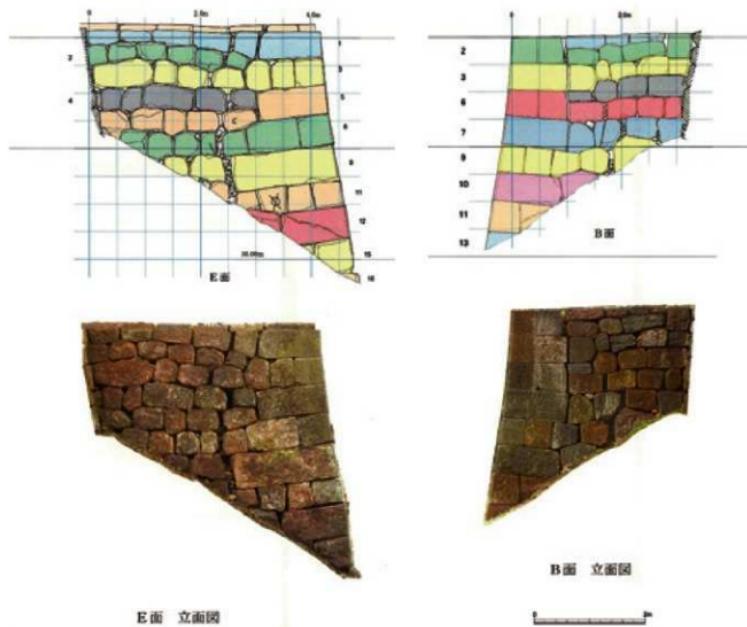
第3 13図 修築前石垣形状測量 B面及びE面立面図（目地の水平方向の開口）

石垣形状（前面部）は、高さ 2.5～5.2m 程度・勾配 78～81 度程度を示し、中央部の C～E 面において孕み出しの変状が顕著となっていた。さらに B 面・C D 面・E 面においては目地の開口（水平方向）が明瞭に認められた（第3・13図）。

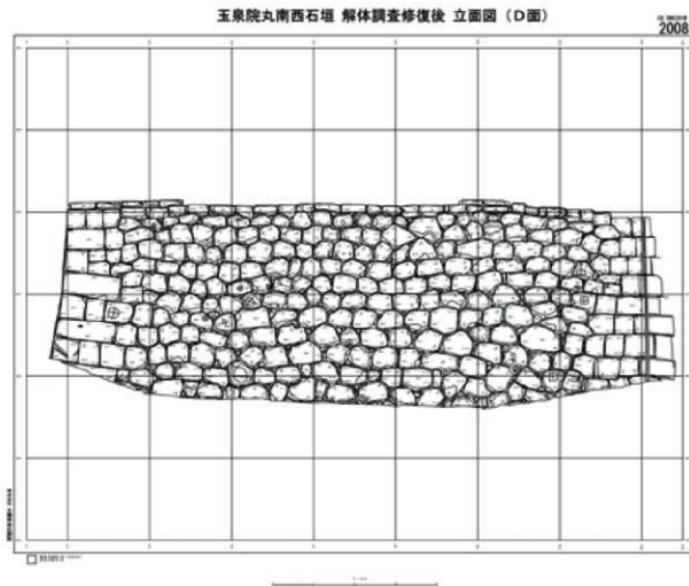
第3-18図 修築後石垣測量結果例（D面立面図）

第3-18図に立面図を、第3-19図に断面図の解析例を示す。修築後の石垣断面形状は滑らかな曲線を示し、修築前の孕み出し状の変状は除去された。

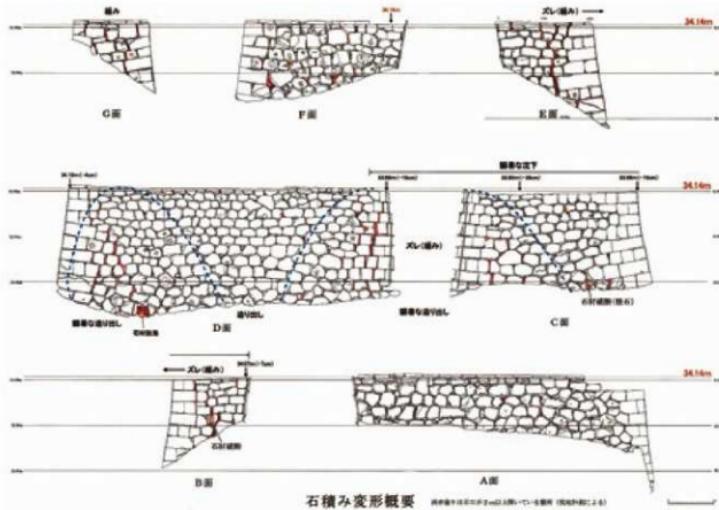
第4・5図 石垣の変状状況

測量調査等によって把握した石垣の変状状況を第4-5図に示す。石垣の変状としては、築石の緩み（ズレ）、迫り出し、脱落等が把握された。築石の緩み（ズレ）は、築石間の隙間の拡大として現地で識別され、A～Gの各石垣面で確認された。特に斜面と直交方向の面を形成するB面、E面では、築石間の隙間が鉛直方向に連続し、斜面傾斜方向への石垣の緩みが示唆された。石垣の迫り出しは、石垣形状が前面に凸型に湾曲する断面形状として識別され、C～D面で顕著に確認された。築石の脱落はD面の1箇所で確認され、迫り出し変状の基部に位置する点が特徴的であった。

- 1) 石垣改修範囲は、現況で変状が著しいB～E面の範囲とする（第4-6図のB案）。
- 2) 積み直し後の断面形状の検討は、変状の少ない位置B.C入角面付近における断面をもとに実施する。
- 3) 本石垣は文化財としての本来の価値を復元することを基本とし、十分な安全性を確保できない場合に補強工法を検討する。
- 4) 仮設、施工方法においても工事の影響範囲は最小限とし、江戸後期の改修範囲内で施工を行う。
- 5) 根石は動かさない。
- 6) 石垣前面の道路への影響を考慮して、修築工事に際しては土木基準にもとづく安定度を確保する。

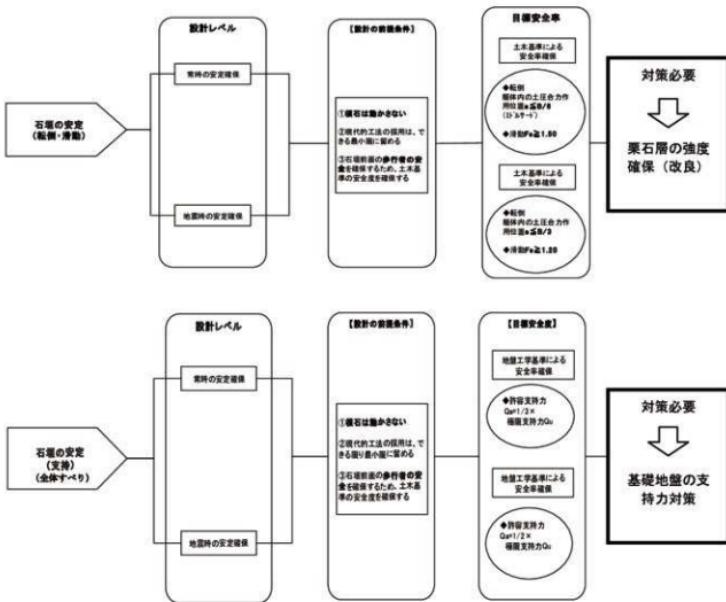
第4-11図 安定解析結果の評価

上記のうち(A)及び(B)の対策は石垣の原形復旧の点で優位であるのに対し、(C)の対策は石垣の構造自体の変更となって文化財上の影響度が大きい。ただし、上記のうち(B)に関する対策工の工法によつては（たとえば鉄筋挿入工など）、全体すべりに関する抑止効果を期待することができ、上記(A)及び(B)に着目して対策工の検討を進めることができると評価した。

- (A) 石垣の転倒・滑動：栗石層の強度確保（改良）
- (B) 基礎地盤の支持力：支持力不足及に関する対策
- (C) 全体すべり：全体すべりに関する対策（栗石敷設形状の変更等）
