熊本城調査研究センター年報9

令和4年度

熊本市熊本城調査研究センター

本書は、熊本市文化市民局熊本城総合事務所熊本城調査研究センターが令和4年度に実施した事業の概要を記したものである。

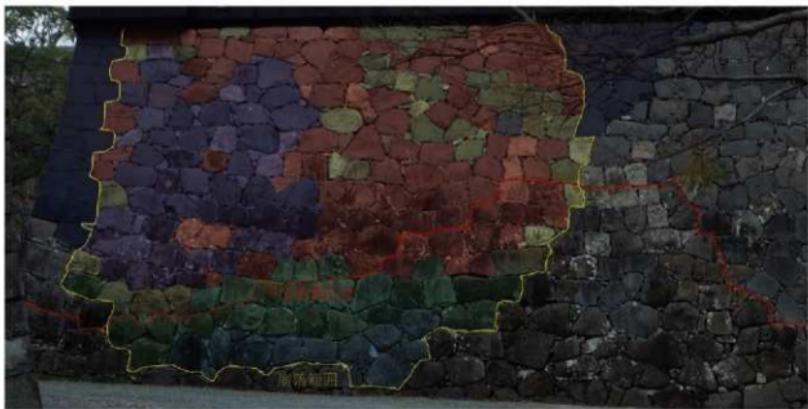
H569 崩落石材回収後立面オルソ図

H569は、主にその西半が崩落している。崩落石材は、堆積状況に応じて4層に分けて回収したが、上部の第1層・第2層に139石が集中する。最上部の第1層には、崩落前の位置関係を保ったまま前方に滑り出た状態の築石がみられた。また、第2層として取り上げた築石は、石材照合の結果、もとの石垣の特定の部分にまとまらず他の層と区分できなかったことから、第1・2層はほぼ同時か、第1層の下位で検出された第2層がわずかに先行して形成されたと推測される。第3層は、石垣の下から4・5段目の築石

を主体とする。第3層の築石は26石と少なく、中央部は正面を下にし、端部は放射状に、いずれも飛び出すように崩落している。最下層の第4層は、石垣の下から2・3段目の築石を主体とし、回収は10石とごく少ない。築石は第3層中央部同様正面を下にして崩落しているが、第4層では石垣面のほぼ直前に落下している。なお、第3・4層の築石は、地表面との間に裏込めの栗石が挟まっておらず直接地面に接しているため、これらの築石が最初に崩落したものと考えられる。

このようなH569崩落石材回収工事の結果から、以下のような石垣の崩落パターンを推測することができる。まず^a石垣下部、下から2～5段目の築石が前方に飛び出すように崩落し、その後に上部の築石が裏込めとともに一気に前面に流れ出るよう崩落したものと推測される。この状況は、これまで他の崩落石材回収工事でも指摘されている石垣面中ほどから折れるように外側に崩壊する「く」の字形の崩落パターンに類別でき、第3層の築石が放射状に飛び出していることから、石垣内部から外部に向く力がこの部分に最も大きく加わったものと推測される。

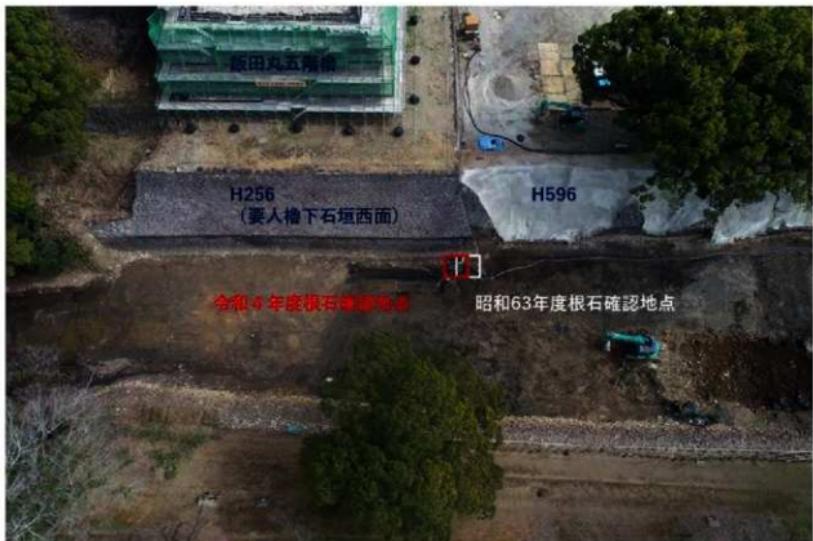
H256 根石確認地点 (西から)

また、過去の記録写真等から、昭和 63 年度に堀底の浚渫が行われ、その際にも H256 石垣南端で根石が確認されたことが判明している。昭和 63 年度根石確認地点の壁面を精査し、堀底の土層堆積状況及び H256 石垣の根固め遺構の確認を行った。調査地点南側には昭和 63 年の根石確認後に埋め戻した土や礫が堆積しており、針金など現代の鉄製品が出土した。それらの埋め戻し土を除去し、根石と思われる築石を検出したが、調査地点南側でも石垣の前面に造成された根固めが一部残存していたため、遺構の保護を最優先としてそれ以上の掘り下げは行わなかった。北側は昭和 63 年度根石確認地点と重なっていないため残存状況が良好で、2 層目で H256 石垣の根固めを確認した。また、3～5 層目はシルト質の土が自然堆積

※●の石材を根石と想定

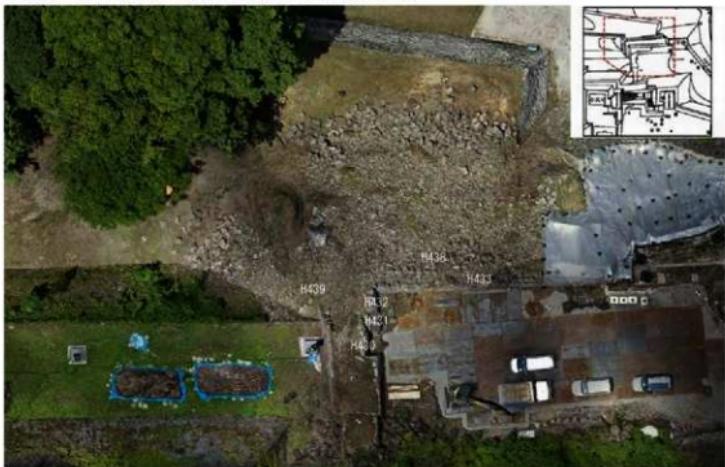
石門北側石垣崩落状況（上が北）

ここでは、石門周辺の中でも特に大きな被害を受けた H438、H424、H478、H479、H498を中心についていく。H438は8層に分けて築石を回収した。回収した結果、東側の平櫓に取り付く部分と西側の隅角部を除き、地表面付近まで崩落していることを確認した。回収した石材の分布状況から、他の崩落石垣でもみられる「く」の字状の崩落パターンであったと考えられる。また、H433とH438の築石はともに北側へ崩落しており、石垣下の犬走り面では西側に築石が集中して崩落していた。このことから、H433とH438によって構成される石壁は、まとまって北西方向へ崩落したと考えられる。

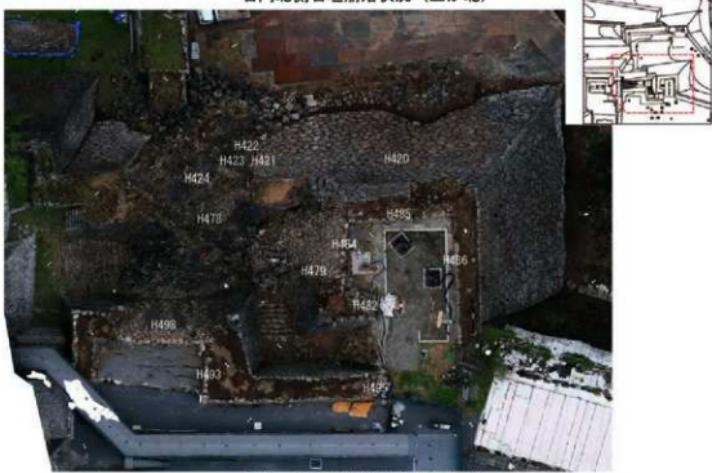
石門周辺石垣崩落状況（上が北）

石門が通るH424では、崩落築石を4層に分けて回収した。堆積上位にある1、2層目の築石は、H424に近いものは多くが上下を維持し、正面が石垣と並行する傾向にあった。一方、H424から離れたものほど、上下が逆になる傾向が見受けられた。3層目で石門上部にかかっていた築石（H424-298）を回収した。この築石は長さ4.6mの細長い石材で、西側に隣接するH426と入隅部でかみ合っていた。崩落状況からみると、隣接石垣とかみ合う場所を中心として反時計回りに回転するように崩落したものと考えられる。また、この上部の築石もH426側に集中して検出されたことから、石門上部の築石（H424-298）の動きに伴って北西方向に崩落したものと考えられる。4層目の築石は、H424の石門とH426の石門の中間付近に概ね一直線になるように並ぶが、面が揃わない状況で崩落していた。

H478、H479、H498は崩落石材を4～6層に分けて回収した。この3面の石垣は、本丸上段から石門に続く通路を囲うように位置し、それぞれの石垣面の石材が入り混じった状態で崩落していた。これまでの崩落石材回収の事例では、崩落の際に築石が石垣面から円弧状に広がるもののが多かったことから、これを念頭に置いて過去の写真等も照合しながら帰属する石垣を決定して回収した。崩落石材の中には正面が石垣面と平行し、周辺の築石と上下左右の関係を保っているものもあったが、各石垣面の築石が一箇所に集中して崩落している状況から被災前に築石が積まれた位置を照合することは極めて困難だった。

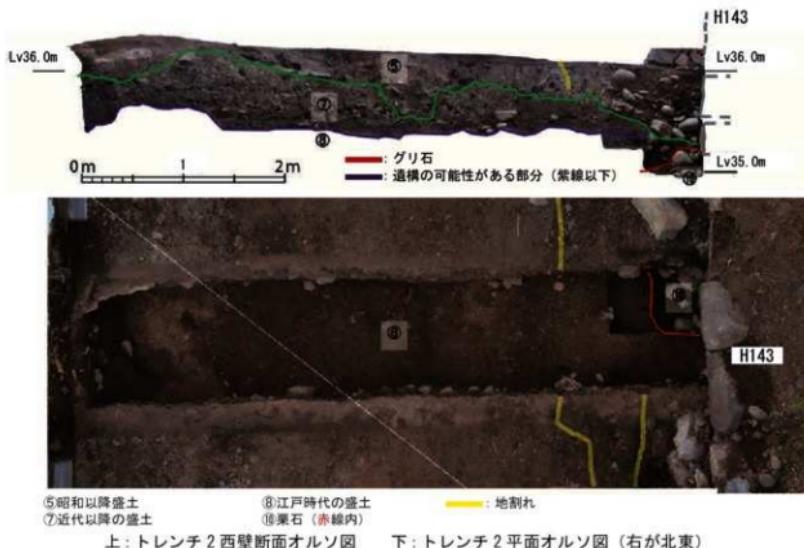
上:トレンチ2西壁断面オルソ図 下:トレンチ2平面オルソ図(右が北東)

平櫓から南東に向かう部分に設定したトレンチである。平成28年熊本地震によって地表面に地割れが発生していた部分である。調査の結果地割れの深さとともにトレンチ北東端で石垣(H143)の根石を確認した。まず現地表面から0.8～0.9mの深さまでは近代以降の盛土や配管設置に伴う昭和以降の盛土があることを確認した。地割れは近代以降の盛土内におさまりそれより下への影響はみられなかった。なお、委員会の現地指導時に、H143の根石の設置状況及び、遺構面を確認するよう指導を受け、トレンチ2北東端にサブトレンチを設定し、掘削を行った。その結果、H143は現地表面から2石分埋まっており、根石の下に円礫主体の栗石を確認した。根石の南西側は、平櫓石垣解体時に確認した阿蘇4火碎流堆積物由來の盛土に類似する土⑧を確認したため、これ（紫線）以下が江戸時代の土層であると考える。ただし、サブトレンチ内では、明確な遺構面に該当するような面は確認できなかった。
