重要文化財 玉陵 整備事業報告書

平成一六年三月

先の復原修理後、文化庁並びに沖縄県のご支援を得て、平成一二年より建造物とその周辺施設等整備を含む玉陵整備事業（石牆の修復、ガイダンス施設の建設、東の御番所の復元、参詣道整備）を行つてまいりましたが、このたび終了し、昔日の姿が再興されることとなりました。

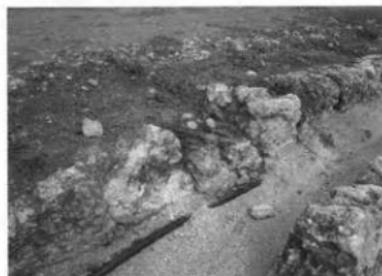
9. 石組排水溝（破損箇所）

(3) 工法 欠損箇所は隣接する造構の形状・仕上げを見本とした新材料で補足した。破損箇所は見え隠れ部分に石材用接着剤 (二液性のエポキシ樹脂) を使用して新材料を補足した。明らかに倒れているもの及びずれていると判断でき

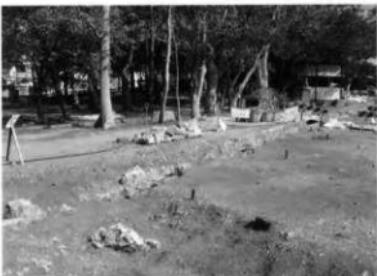
5. 石組排水溝（欠損箇所）

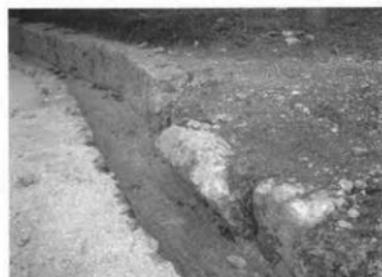
10. 石組排水溝（倒れ箇所）

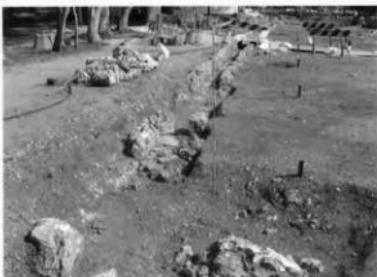
6. 石組排水溝（欠損箇所）
