ほん まる ご てん しゅう ふく
本丸御殿の修復

平成28年熊本地震の被害状況

本丸御殿の復旧計画

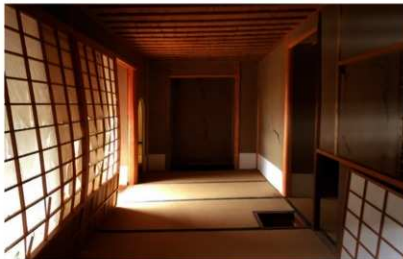
本丸御殿は倒壊を免れたものの、土台となる石垣の一部が膨らむなどの被害が生じ、その結果、建物の軸組がゆがんで床や壁が傾き、壁のひび割れや障子の開け閉めが困難になるなどの被害が出ています。本丸御殿を代表する「昭君の間」でも、障壁画の破損やたわみなどが生じました。

軸組がゆがみ、壁にひびが入った本丸御殿内部(数寄屋棟)

本丸御殿は令和6年度(2024年度)から2年かけて復旧(解体)の設計を行い、その後建物の一部を解体して復旧工事を行います。建物の復旧工事と並行して、御殿の数寄屋棟下石垣の部分的な解体と積み直しも行う予定です。※石垣の復旧設計は令和5年度(2023年度)に完了
 復旧工事期間は5年程と見込んでおり、令和14年度(2032年度)の復旧完了を目標にしています。
