幸ノ元井堰

— 太宰府市の文化財 第91集 —

太宰府市教育委員会

— 第1次調査 —

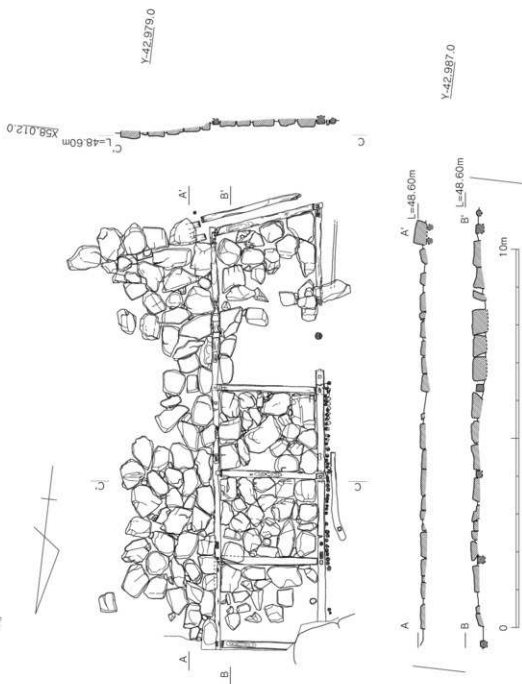
fig.5 幸ノ元井掘第1次調査 SX001(石敷遺構)尖頭図(1/100)

石敷きの西半分(下流側)は、約 15～20cm (5～7寸弱) 程度の角材を使用して、平面形が概ね 2.2×2.8m(通り芯間) 程度の平行四辺形で一区画を設けるように木枠を組み、区画の中に天端をほぼ水平にそろえて石材を敷くといった工法が採られている。

木枠の中には石敷きが設けられており、木枠の天端より5～10cm弱程度高い、概ね標高48.40m程度で水平面を形成している。石材はいずれも花崗岩とみられ、大きさは縦横50cmを前後する大きさのものが多い。

SX002より東側の、石敷きの東半分(上流側)では木枠は確認されていないが、ここにも縦横50cmを前後する大きさの花崗岩とみられる石材を並べ、天端高を揃えて石敷きを形成している。欠失している部分も多いが、東西幅2.5m程度が残存している。石敷き天端高は、南北方向はほぼ水平だが、全体的に西側(下流側)に向かってわずかに傾斜している。SX002とした南北方向の柱列に接する場所から1.4m前後東側(石材で3個分程度)までは8.5°前後の傾斜角があり、それよりさらに東側では4.5°前後の傾斜角を有する。SX002に接する部分は、石材上面端部がSX002に被さるように張り出しているものも少なくない。

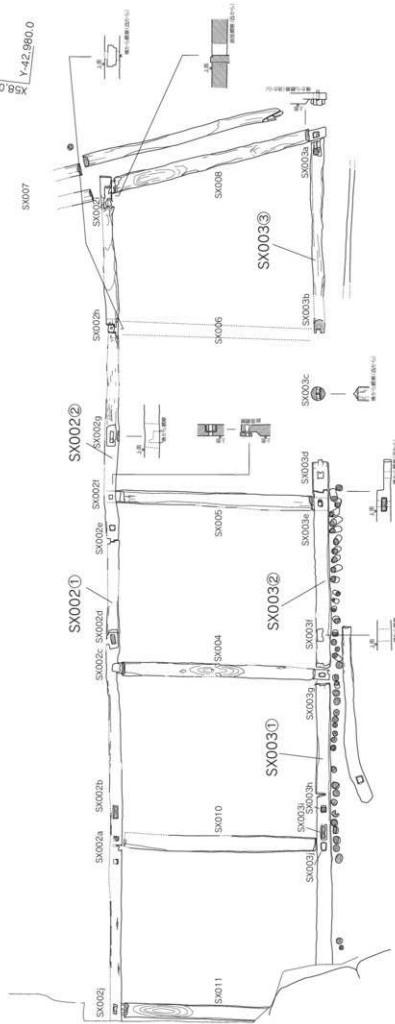
fig.6 幸ノ元井堰第1次調査 SX001木柱実測図(1/50)

さて、南北に伸びる 2列の柱列 (SX002・003) の脇には、東西の角材 (SX004～006、SX010～011) を差し込むためのホゾ穴が切られている。東西の角材と結合する部分は、さらに天地方向にホゾ穴を切っており、そこに川底に打ち込んだ杭の先端を加工して、その天地方向のホゾ穴に貫通させ、固定している。木枠の天端高は、標高 48.3m前後で水平を保っている。

天地方向に穿たれたホゾ穴は、いずれも川底に打ち込まれた杭と結合していると想定できよう。こうした天地方向のホゾ穴を確認した箇所は、南北の柱列 (SX002・003) にのみ見られ、東側柱列 (SX002) で 12ヶ所、西側柱列 (SX003) で 11ヶ所確認された。東西方向の角材との結合部や、南北方向の角材 (SX002①～②、SX003①～③) が互いに結合する箇所の近くなど、補強が必要な部分では必ず天地方向のホゾ穴を確認できる。

川底に打ち込まれた杭の状況がある程度確認できたのは SX003cのみである。ここには径 18cm (6寸) の丸太材が使用されていた。木枠を固定するものとしてはこのほかに、西側の南北柱列 (SX003) の西側 (下流側) に沿うように径 8～9cm 程度の杭が密接して打ち込まれている。さらにこの西側に沿うように横たわる角材も同様の意図を持つものとみられる。

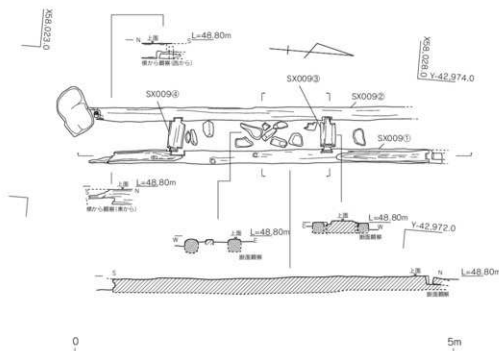
fig.7 幸ノ元井堰第1次調査 SX009(桐木)実測図(1/50)

SX001の石敷きから約6～7m上流に、SX001に平行して角材が梯子状に並んだ箇所がある。これをSX009と捉えた。約18cm(6寸)の角材2本が、通り芯約0.6mで南北方向に平行しており、その間の2箇所にはホゾ穴を切りこみ、東西方向の支柱材を入れている。南北方向の角材の内、東側(上流側)をSX009①、西側(下流側)をSX009②、東西方向の支柱材の内、北側をSX009③、南側をSX009④とする。SX009①は長さ4.66m以上(ほぼ近似する値でおさまるとみられる)、SX009②は長さ4.29m以上、SX009③は長さ0.43mで幅約19cm、SX009④は長さ0.44mで幅約20cmを測る。

南北方向角材の内、西側の角材(SX009②)の南端については、さらに南に伸びる別の角材の北端の一部が残存しており、その端部同士を上下に組むよう加工している。さらに、組んだ部分はさらに天地方向にホゾ穴を穿ち、川岸に打ち込んだ杭と結合していた状況が観察される。また、東側角材(SX009①)の北端でも、さらに北側に伸びる別の角材の南端が確認され、その端部同士を上下に組むよう加工している。ここでは両角材が東西に緩まないようにSX009①側の組み手の端部にホゾを切り、ここに北側に伸びる角材の端部を差し込むようになっている。ただ、ここでは川底に打ち込んだ杭と結合するような天地方向のホゾ穴は確認されていない。

なお、角材の間に図示した石については、この柱組みを補強するため当初より設置されたものかどうかについては定かではない。遺構検出の際、角材と連携してしっかりと固定されているようにも見受けられたため、とりあえず図化したものである。またSX009から遺物等は見つかっていない。

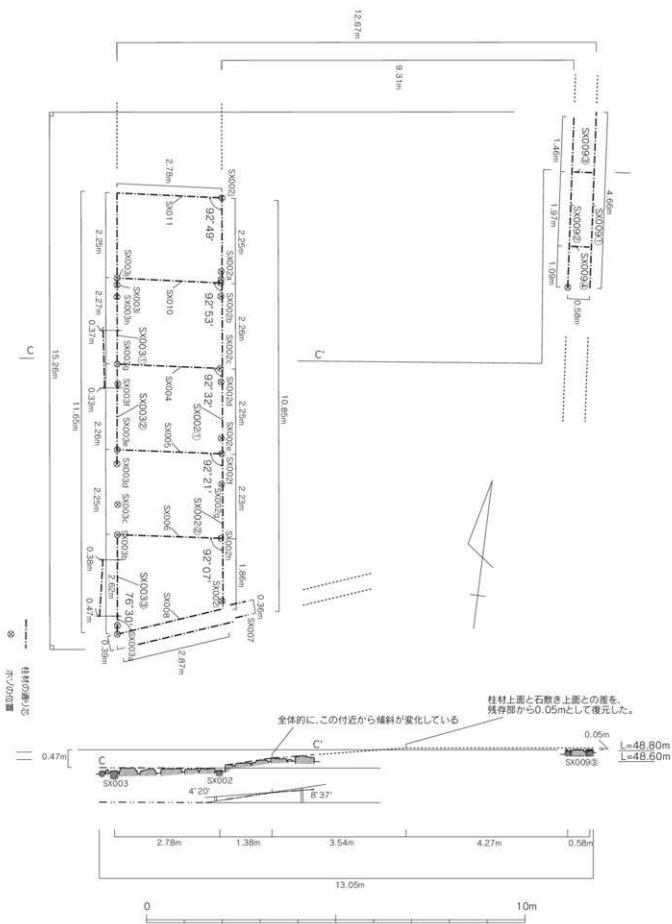
fig.8 幸ノ元井堰第1次調査 木枠間等の計測値(1/100)

SX001の西半分（下流側）は石敷きの天端がほぼ水平に保つのにに対し、東半分（上流側）は下流に向かってわずかに傾斜している。このSX001東半部においても、上流側・下流側で若干の傾斜角の差が認められ、SX002に接する下流側は8° 37'だが、上流側は4° 20'程度となだらかになる。この石敷きの傾斜が上流側にとこまで続くのかは不明であるが、いくつかの仮定を試みた。まずSX009の天端高を水準面とする何らかの構築物が存在したと仮定してみる。SX001の観察で木枠角材と石敷き石材との天端高の差が5～10cm程度あることを根拠として、梯子状胴木遺構（SX009）の角材上面（天端高）より5cm上を水準面と仮定し、SX001東側石敷きの東端の傾斜角（4° 20'）との接点を求めると、SX009を含めて約4.8m程度の幅の水平面が導かれる。また、SX001東側石敷き部分の東端の傾斜角（4° 20'）がそのまま梯子状胴木遺構（SX009）まで傾斜が延長されると想定すると、SX009の西側角材上面（天端高）より約0.37mの高さで接することになる。こうした仮定からどのような構造物を想定できるのか、これは筆者の力量では及ぶところではないため、参考として提示した。後考に委ねたい。

またそうした箇所だけではなく、その他の箇所にも確認されている。そうした箇所は、その配置に特にきちんとした規格性を窺えるわけではないが、SX001の東側柱列の中のSX002a・d・g・i、また西側柱列の中のSX003c・f・hをみると、その間隔は、大まかながら2.7～2.8m前後（約9尺）を測るようである。木枠設置以前に基礎となる杭を川底に打つ必要があり、大まかながら基礎杭の位置を設計はあったとみられる。ただ、川底であるため岩などで杭が打てない箇所もあったであろうが、柱列の通り芯をずらす事はできないため、その位置を通り芯に添って南北方向にずらした結果、現況の配置となったと想定される。

さらに観察すると、このような木枠を川底に固定するものや、木枠脆弱部分の補強目的とした箇所以外で、天地方向のホゾ穴が集中している箇所がある。それは、SX010の東西方向角材の両端であるSX002a・bとSX003h～j付近に見られる。このことは構造物の全体構造の中で、ここが要の一つと捉えられたためではなかろうか。井堰等に想定される構造物の、南北全長の1/2あるいは1/3といった要となる箇所にここが位置することが想定されよう。仮に南北全長の1/2に位置すると考え、SX008

南端と SX010 南端の距離 (9.41m) の 2 倍とすると、約 18.8m 前後 (約 63 尺) 南北長が導かれる。つまりこれが井堰の長さだったことも考えられる。

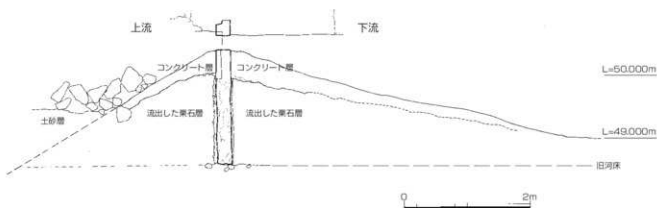
fig.9 平成 15 年まで使用されていた幸ノ元井堰断面実測図 (1/60)

平成 15 年の水害で欠失した固定堰は昭和 42 年の井堰台帳によるとコンクリート造で、堰長 20.0m、堰高 1.2m と記録されている。築造年代は空欄である。昭和 48 年に太宰府地域は大きな水害があっているが、この堰が欠失した記録はなくこの規模で平成 15 年まで存在していたと考えられる。昭和 31 年頃の台帳によると堰長が 13m、堰幅 16.4m とある。平成 15 年に欠失する以前の図等は発見できなかったため、災害後に残った部分の実測図を掲げることとする。

左岸に堰長 4.8m 分、右岸に下流側の先端部基礎が長さ 8m、幅 1m 分が残存していた。左岸は取水部が当初は間知石による石垣で築かれており、ここに堰体を取り付いている。堰体の表面はコンクリート張り、堰の最も高くなる部分に石柱を立て、柱同士を砂礫が多く入る漆喰状の 0.3m 幅の壁で連結している。柱は左岸際と左岸から 4.8m のところで検出した。漆喰状の壁は打設の単位が判明し、下より 25・40・50・20cm である。その上は厚さ 40cm のコンクリート張である。コンクリートと河床との空間には円礫の栗石が充填されていたと考えられる。

石柱は花崗岩製角柱で長さ 182cm、断面は一辺が 24cm を測り、上部より 50cm は丁寧に研磨されているが、以下は粗割りのままである。柱は河床に直接立てられ、頭部には堰板をとめる欠きこみがある。左岸より 4.8m の位置にある柱は上流側に平面 6cm の方形、長さ 44.5cm で左右両側にあるが岸側はコンクリートで埋められていた。また川岸の柱も同様の大きさで、欠きこみは片側だけである。

堰の勾配は上流側が 1 割 6 分、下流側が 3 割 8 分である。下流側は 2 段になっており、頂部から 5.6m でいったんフラットになり、さらに 6m 先で下流先端部になっていたと考えられる。上流部は頂部から 1.6m ほどで土砂に埋没したり損壊しており詳細は不明であるが河床まで張っていたと考えると 3 ~ 4m ほどであったと推定される。

水位調節の堰板をはめる部分は一箇所である。この部分は左岸から 4.8m のところから始まり、一箇所

だけと考えられるので堰長 20m からするとずいぶん左岸よりに設けていることになる。ただし、柱の両側に欠きこみがあることからかつては現況より 0.5m ほど堰体が低く、石柱が頭を出した状態で堰板をはめる箇所が複数設けてあったことが考えられる。

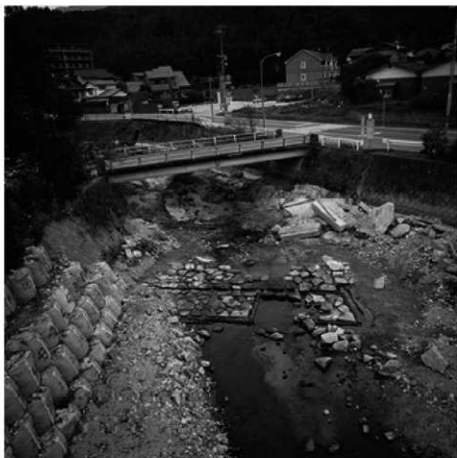
幸ノ元井堰第1次調査石畳(SX001)全景（西から）

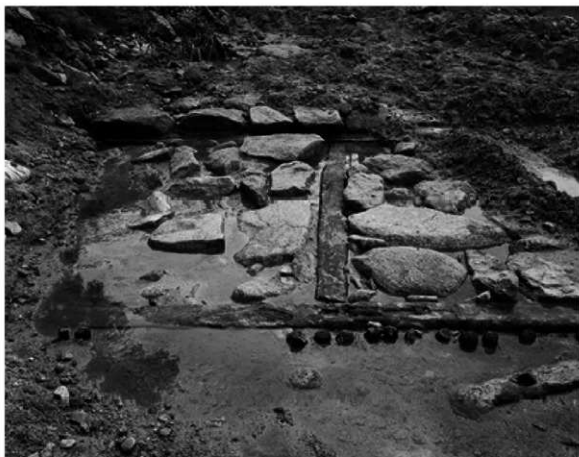
幸ノ元井堰第1次調査石畳 (SX001) 北端 (西から)

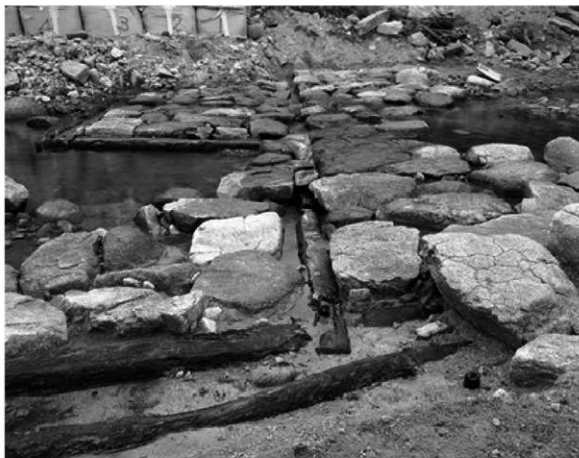
西側角材列 (SX002) (南から)
