特別史跡名古屋城跡

西之丸き損地点発掘調査・修復報告書

名古屋城調査研究センター

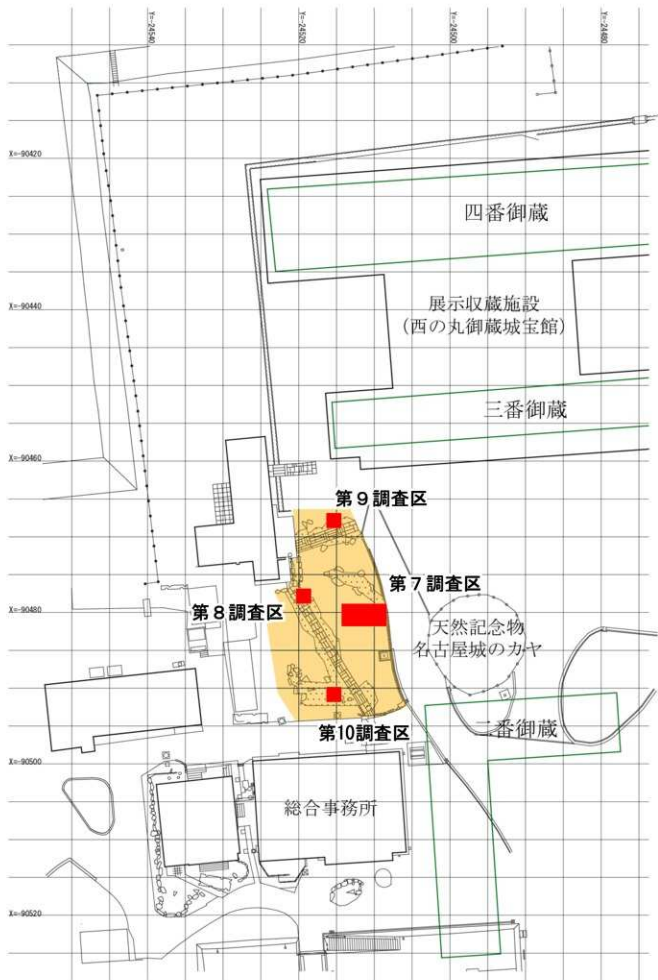
図1-4 西之丸き損地点と調査区位置

展示収蔵施設外構工事が終わりに差し掛かった令和2年(2020)3月2日、六番御蔵周辺では、平面表示の基礎工事を行っていた。午後1時半頃、請負業者がバックホウにて地面を掘削していた際、計画されていた掘削深度よりも浅い位置で重機にかかった石材を取り上げていった。試掘調査の結果に基づく当初の計画では、この地点では掘削の深度が遺構面に達しないと判断していたため、学芸員による立会いを不要と考え、本作業には誰も立ち会っていなかった。2時半頃、別の地点で記録作業をしていた名古屋城調査研究センター学芸員が工事により石が掘り上げられている状況を見出し、作業の中止を指示した。この時点で、き損した範囲は全長37mに及んでいた。

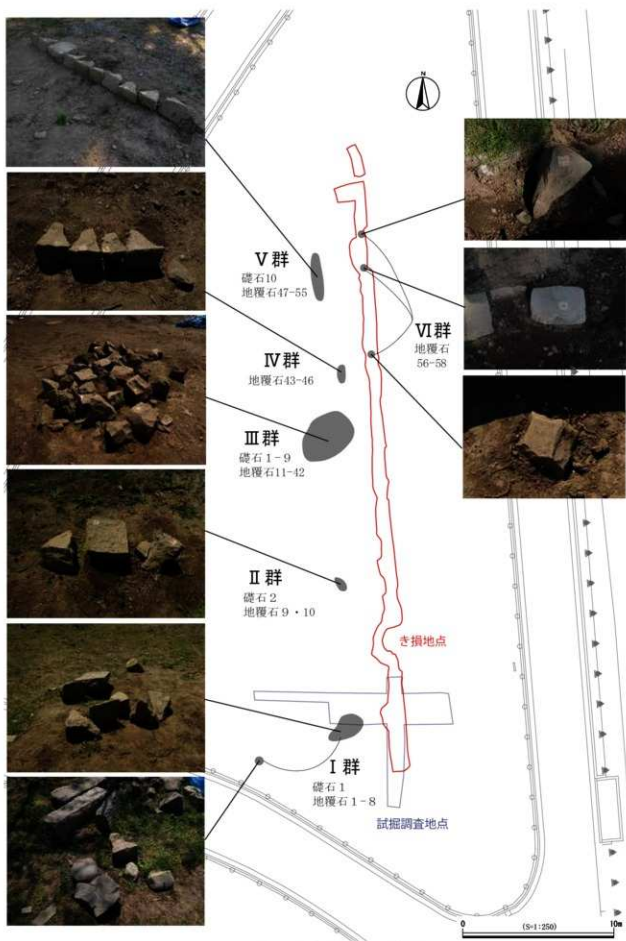
図 2-1 原位置から移動した石材の集積地点

き損地点のうち南端部分については、2012年度に試掘調査を実施している（図1-4・2-3）。その際、礎石2石と地覆石7石を検出したが、うち礎石1石と地覆石6石は、今回の工事により原位置から取り除かれている。試掘調査時に撮影した写真や作図した図面と原位置から移動した石材を照合することで、移動した石材の原位置の復元を試みた。

試掘調査で検出した2石の礎石を南から「礎石①」「礎石②」とし、7石の地覆石を「地覆石①」～「地覆石⑦」とすると、き損事故により移動した石材は「礎石②」と「地覆石②」～「地覆石⑦」である。試

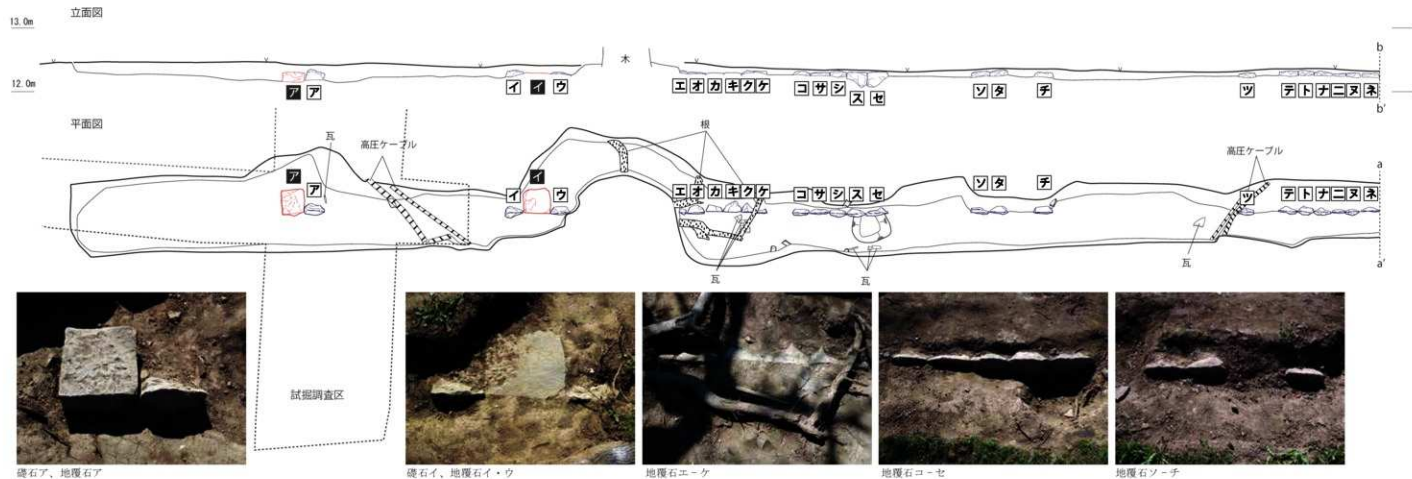
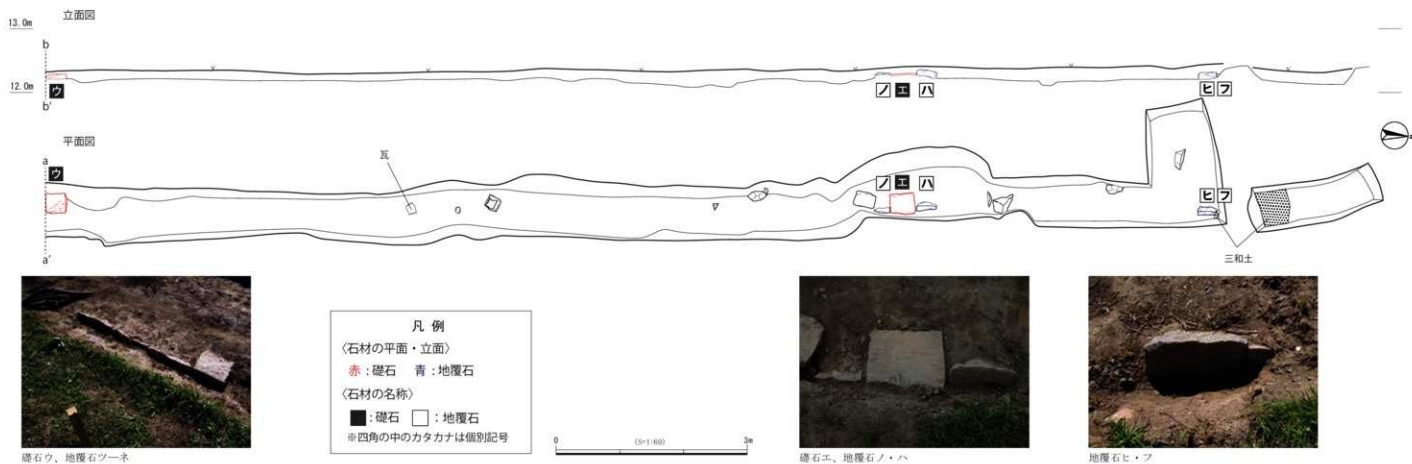
図2-2 き損地点の平面図・立面図

掘調査時には、礎石及び地覆石が埋設された状態にて検出を行っているため、把握できるのは石材の上部の形状であるが、記録写真から個別の石材部分をトリミングして拡大すると細部形状がわかる。試掘調査時の石材の写真と試掘調査地点と最も近い1群にある集積石材と比較していったところ、礎石②=礎石1、地覆石②=地覆石2、地覆石③=地覆石5、地覆石④=地覆石8、地覆石⑤=地覆石3、地覆石⑥=地覆石1、地覆石⑦=地覆石6という対応が確認できた(図2-5・6)。すなわち、これらの移動した石材の原位置が特定された。

原位置にて確認できる石の南端は礎石1、北端は地覆石フであることから、この間は礎石や地覆石があったことは確実である。原位置に残る礎石位置を手掛かりに1間=6尺3寸の間隔で礎石を復元していくと19間分の位置は推定される。ただし、残り1間分が北か南のどちらに延びるのかは不明である。

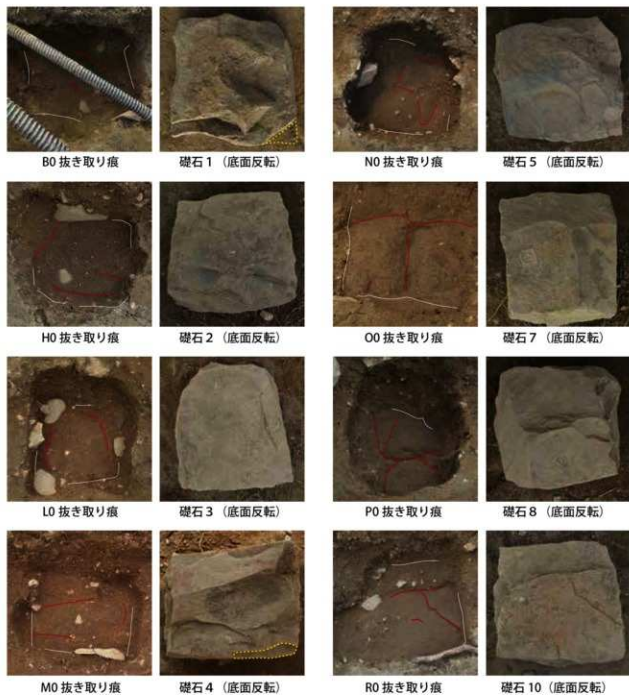
図 2-8 礎石の石材痕跡と石材との対応関係

H0、L0、M0、N0、O0、P0、R0の7つの礎石の抜き取り痕跡については、底面の一部または全部に硬化面を確認できた。この硬化面の形状と原位置を離れた礎石2～礎石10の底面の形状を照合させたところ、7箇所の位置に本来あった礎石を同定した。すなわち、H0＝礎石2、L0＝礎石3、M0＝礎石4、N0＝礎石5、O0＝礎石7、P0＝礎石8、R0＝礎石10という対応関係がみられた(図2-8)。K0とS0については礎石の抜き取り痕跡が認められず埋土も他の礎石抜き取り痕のものとは異なっていたため、今回の事故以前に抜き取られていた可能性が高いと判断した。一方、原位置が不明な礎石6と礎石9を洗浄して観察したところ、当初は礎石として分類していたものの、今回のき損事故で原位置から移動した礎石ではないと考えられた。礎石6は上面に平滑にするための加工痕跡が認められるが、他の礎石に比べて厚みがなく小さい。本来礎石の一部であった可能性があるが剥離面の風化が進んでおり新しく割られたものではない。き損事故以前に抜き取られた礎石の一部である可能性がある。また、礎石9は、他の礎石とは異なり加工痕がなく、丸みを帯びた形状をしており、礎石として不適当であると考えられる。つまり、K0とS0に対応する礎石は存在しておらず、き損事故以前に抜き取られた蓋然性が高いといえる。

以上、礎石について整理すると、今回調査対象としたA0からS0まで19石の礎石のうち、原位置に残っているものがA0、C0、D0、E0、F0、G0、I0、J0、Q0の9石、試掘調査時の写真及び抜き取り痕跡の形状から原位置の同定ができたものが、B0の1石、抜き取り痕跡の形状から原位置を特定できたものがH0、L0、M0、N0、O0、P0、R0の7石、き損事故以前に抜き取られたと推定されるものがK0、S0の2石になる。
